## **BITACORA ELECTRÓNICA DE OBRA**

| Si | 64 | 24-02-2021 | Carretera Oyon - Ambo,<br>Tramo I: Oyon - Desvío Cerro<br>de Pasco | LUZMILA GUERRA MOTTA |

MEJORAMIENTO DE LA CARRETERA OYON - AMBO TRAMO 1: OYON DV. CERRO DE PASCO

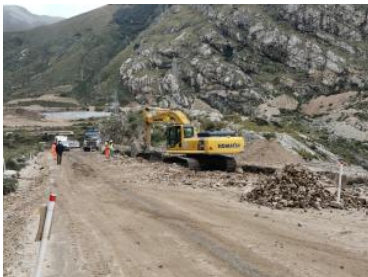
**Foto1:**

ACTIVIDADES VERIFICADAS POR PERSONAL PROFESIONAL, TÉCNICO Y AUXILIAR DEL CVA Y POR PERSONAL TÉCNICO Y AUXILIAR CSO, SE SUGIERE EL CONTROL ADECUADO DE LOS PROCESOS CONSTRUCTIVOS POR PARTE DEL CSO, A FIN DE GARANTIZAR LA CALIDAD Y DURABILIDAD DE LA OBRA.
