## BITACORA ELECTRÓNICA DE OBRA

### REGISTRO DE LA BITACORA Y FOTO DEL CUADERNO DE OBRA

<b>Confir ma Bitaco ra:</b>	<b>Nro Inform e:</b>	<b>Fecha Informe:</b>	<b>Nombre De La Obra:</b>	<b>Personal Encargado:</b>
	24	25-02-2021	Carretera Chuquicara-Puente Quiroz – Tauca-Cabana-Huandoval-Pallasca, Tramo: Tauca- Pallasca	NATALY SUSI CABALLON PAUCAR

INFORME DIARIO N°24

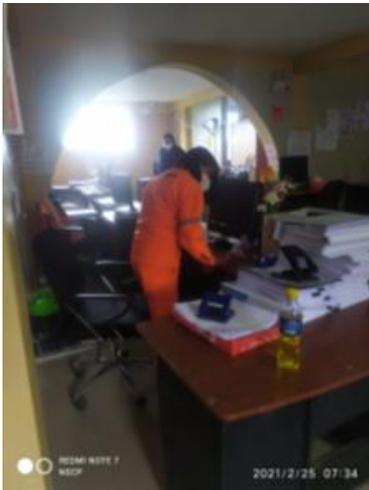
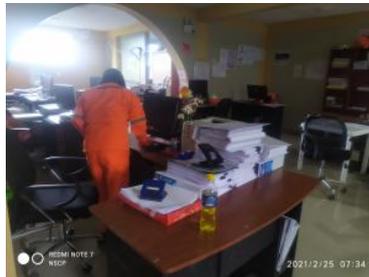
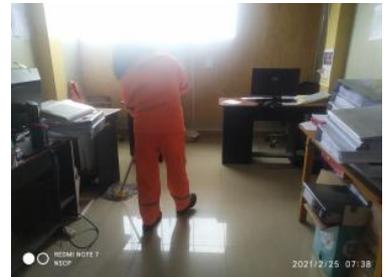
DESINFECCIÓN DE OFICINAS DE SUPERVISIÓN.

- SE APRECIA AL PERSONAL DE LIMPIEZA REALIZANDO LA DESINFECCIÓN DE LOS AMBIENTES DE SUPERVISIÓN.
