BITACORA ELECTRÓNICA DE OBRA

Confir ma Bitaco ra:	Nro Inform e:	Fecha Informe:	Nombre De La Obra:	Personal Encargado:
	30	04-03-2021	Carretera Chuquicara-Puente Quiroz – Tauca-Cabana- Huandoval-Pallasca, Tramo: Tauca- Pallasca	NATALY SUSI CABALLON PAUCAR

INFORME DIARIO N°30

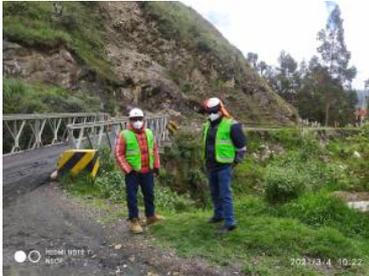
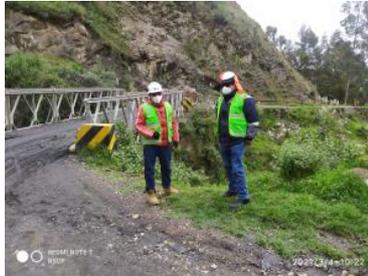
SE APRECIÓ EN EL KM 34+400 ESPECIALISTA DE OBRAS DE ARTE REALIZA EL RECORRIDO DE CAMPO CON SU HOMÓLOGO DE REEMPLAZO.

-ESPECIALISTA DE OBRAS DE ARTE DEL CONTRATISTA:
ING. FREDDY FLORES RAMOS (ESPECIALISTA DE CONTRACTUAL)
ING. YVAN GILMER CONDORI QUISPE (ESPECIALISTA DE REEMPLAZO)

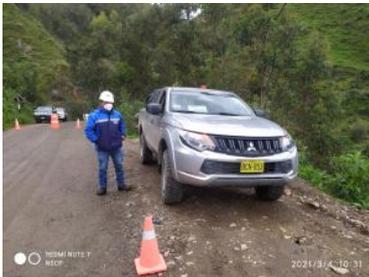
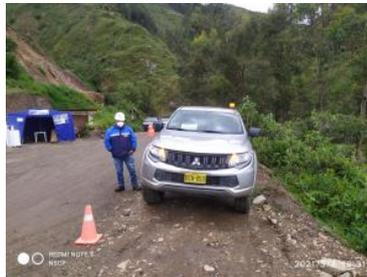
CONTROL DE UNIDADES DE TRANSPORTE (CAMIONETA) DE LA SUPERVISIÓN EN OBRA.

-PLACA DE LA CAMIONETA BCN 853, CONDUCTOR SR. BARZOLA ROJAS WILDER.
