## BITACORA ELECTRÓNICA DE OBRA

| Confir<br>ma<br>Bitaco<br>ra:<br>Si | Nro<br>Inform<br>e:<br>31 | Fecha Informe:<br>05-03-2021 | Nombre De La Obra:<br>Carretera Chuquicara-Puente<br>Quiroz – Tauca-Cabana-<br>Huandoval-Pallasca, Tramo:<br>Tauca- Pallasca | Personal Encargado:<br>NATALY SUSI CABALLON<br>PAUCAR |

INFORME DIARIO N°31-2021-MNT. TAUCA-PALLASCA/NSCP

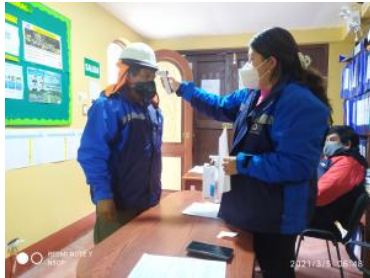
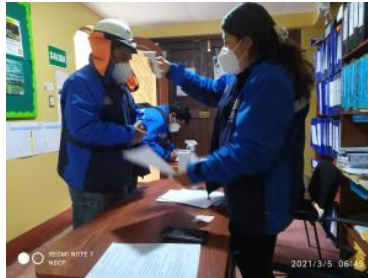
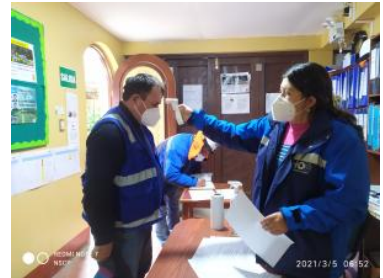
**-SE APRECIA AL ESPECIALISTA DE SEGURIDAD Y A LA LICENCIADA EN ENFERMERIA DE SUPERVISIÓN TOMANDO LA TEMPERATURA DE LOS COLABORADORES DE SUPERVISIÓN.  
-CONTROL DEL RELLENADO DE LA FICHA SINTOMATOLOGICA.**

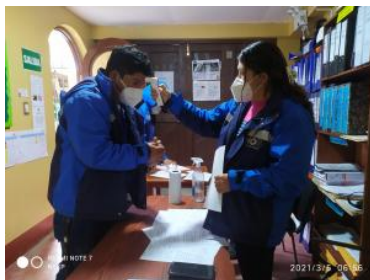
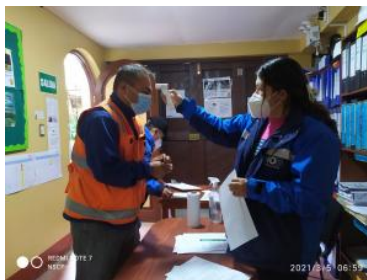
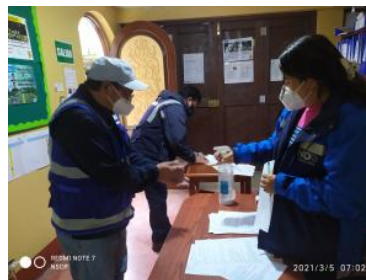
-SE APRECIA AL ESPECIALISTA DE SEGURIDAD Y A LA LICENCIADA EN ENFERMERIA DE SUPERVISIÓN TOMANDO LA TEMPERATURA DE LOS COLABORADORES DE SUPERVISIÓN.  
-CONTROL DEL RELLENADO DE LA FICHA SINTOMATOLOGICA.

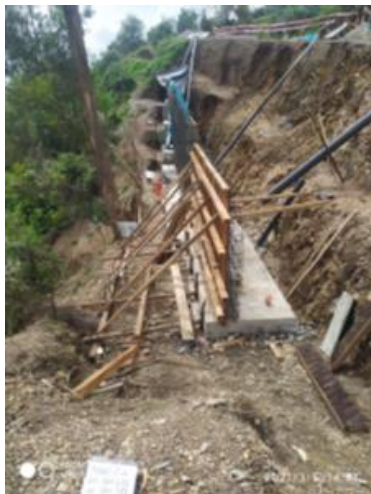
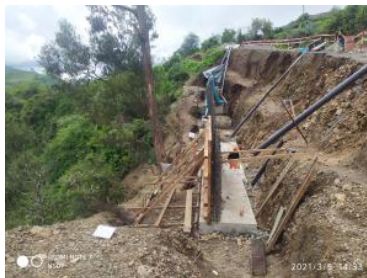
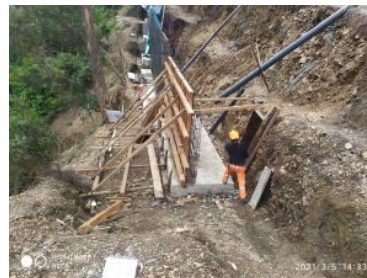
**Panel Fotográfico de la Bitacora de Obras****Personal Encargado:****NATALY SUSI CABALLON  
PAUCAR****Nivel:****No Aplica****Fecha De Fotografia:****05-03-2021****Actividades:****ENCOFRADO DE PANTALLA DEL PAÑO 1 PARA EL MURO C°A° UBICADO EN EL  
KM 36+ 275- KM 36+315.****CDescripcion\_\_\_\_\_:****MO: 1 OPERARIO, 2 PEONES.  
HERRAMIENTAS MANUALES.****Foto1:**

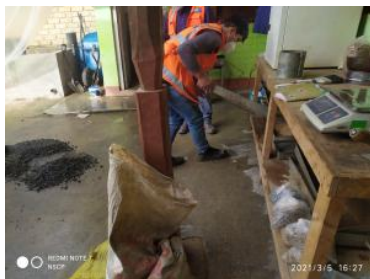
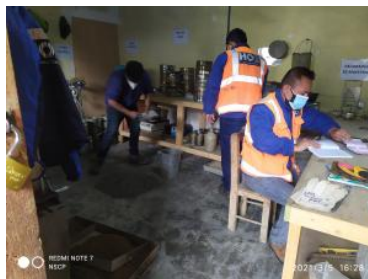
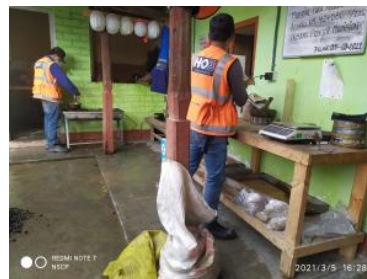
EQUIPOS Y MAQUINARIAS: BALANZAS, ZARANDAS, COCINA, BANDEJAS, TARAS,  
ETC

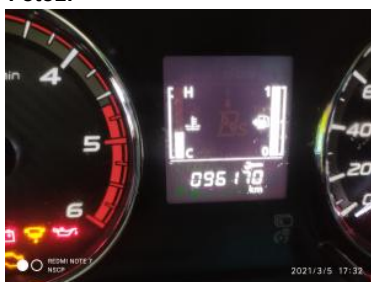
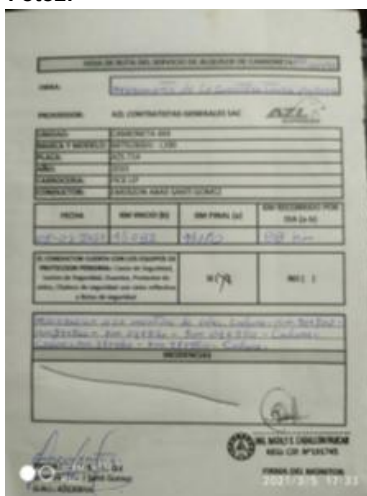
CONTROL DEL KILOMETRAJE DE LA CAMIONETA PARA LOS TRABAJOS DE MONITOREO.
