## BITACORA ELECTRÓNICA DE OBRA

| <b>Confirma Bitacora:</b><br>Si | <b>Nro Informe:</b><br>49 | <b>Fecha Informe:</b><br>01-03-2021 | <b>Nombre De La Obra:</b><br>MEJORAMIENTO DE LA CARRETERA HUANUCO-CONOCOCHA, SECTOR: HUANUCO-LA UNION-HUALLANCA TRAMO KM. 52+920 (PUNTO UNION) AL KM.102+819 (TINGO CHICO) REGION HUANUCO | <b>Personal Encargado:</b><br>MANUEL GODOFREDO TREJO HUERTA |

## Panel Fotográfico de la Bitacora de Obras

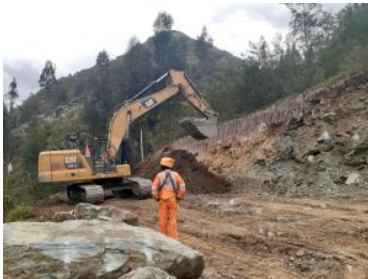
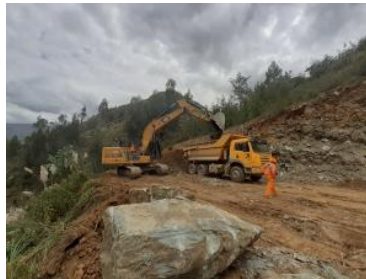
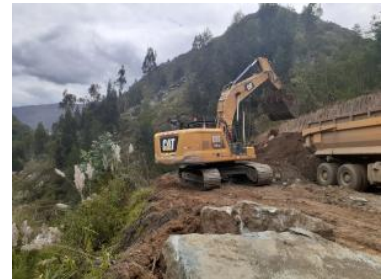
**PERÚ****Ministerio  
de Transportes  
y Comunicaciones****MINISTERIO DE TRANSPORTES Y COMUNICACIONES****Panel Fotográfico de la Bitacora de Obras****Personal Encargado:****MANUEL GODOFREDO  
TREJO HUERTA****Nivel:****No Aplica****Fecha De Fotografia:****01-03-2021****Actividades:****PROGRESIVA: KM 86+830  
CORTE DE TALUD MATERIAL SUELTO  
ELIMINACION DE MATERIAL, TRASLADO A DME KM 74+770****CDescripcion\_\_\_\_\_:****PERSONAL: 01 PEON, 06 OPERADORES  
MAQUINARIAS Y EQUIPOS: 01 EXCAVADORA, 05 VOLQUETES****Foto1:**

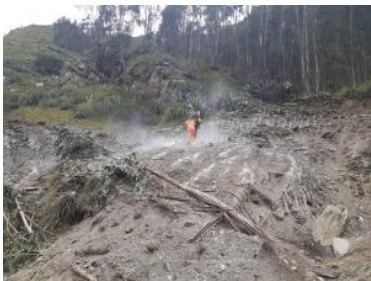
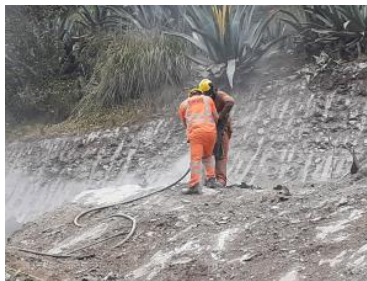
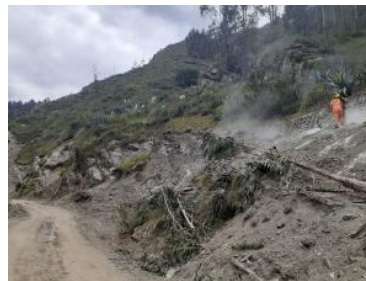
**PERÚ****Ministerio  
de Transportes  
y Comunicaciones****MINISTERIO DE TRANSPORTES Y COMUNICACIONES****Panel Fotográfico de la Bitacora de Obras****Personal Encargado:****MANUEL GODOFREDO  
TREJO HUERTA****Nivel:****No Aplica****Fecha De Fotografia:****01-03-2021****Actividades:****PROGRESIVA: KM 87+020****PERFORACION DE TALUD ROCA FIJA, LADO DERECHO, ALTURA 3 m****CDescripcion\_\_\_\_\_:****PERSONAL: 01 PERFORISTA, 01 PEON****MAQUINARIAS Y EQUIPOS: 01 COMPRESORA, 01 MARTILLO NEUMATICO****Foto1:**

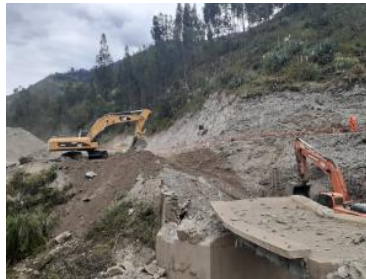
**Foto2:**

**PERÚ****Ministerio  
de Transportes  
y Comunicaciones****MINISTERIO DE TRANSPORTES Y COMUNICACIONES****Panel Fotográfico de la Bitacora de Obras****Personal Encargado:****MANUEL GODOFREDO  
TREJO HUERTA****Nivel:****No Aplica****Fecha De Fotografia:****01-03-2021****Actividades:****PROGRESIVA: KM 92+156****PUENTE ANGUYACU: EXCAVACION DE ZAPATAS EN MATERIAL COMUN, LADO  
DERECHO E IZQUIERDO. ELIMINACION DE MATERIAL DE CORTE****CDescripcion\_\_\_\_\_:****12****PERSONAL: 01 CAPATAZ, 07 PEONES, 01 VIGIA, 03 OPERADORES  
MAQUINARIAS Y EQUIPOS: 02 EXCAVADORES, 01 VOLQUETE****Foto1:**

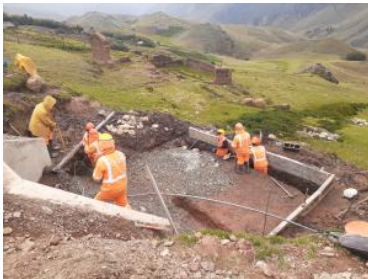
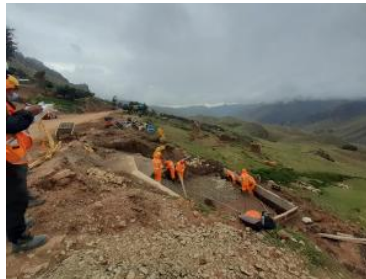
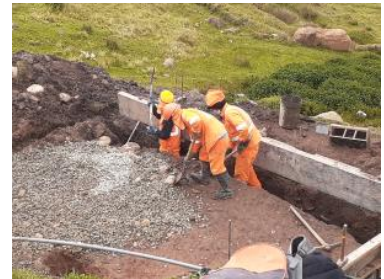
**PERÚ****Ministerio  
de Transportes  
y Comunicaciones****MINISTERIO DE TRANSPORTES Y COMUNICACIONES****Panel Fotográfico de la Bitacora de Obras****Personal Encargado:****MANUEL GODOFREDO  
TREJO HUERTA****Nivel:****No Aplica****Fecha De Fotografia:****01-03-2021****Actividades:****PROGRESIVA: KM 53+834.23****ALCANTARILLA TMC D=48": SE REALIZO EXCAVACION, PERFILADO E INICIO DE ENCOFRADO PARA MAMPOSTERIA DE SALIDA DE ALCANTARILLA****CDescripcion\_\_\_\_\_:****PERSONAL: 01 CAPATAZ, 06 PEONES****HERRAMIENTAS Y EQUIPOS: 01 CARRETILLA, LAMPAS Y PICOS****Foto1:**
