BITACORA ELECTRÓNICA DE OBRA

Confirma Bitacora: Si	Nro Informe: 35	Fecha Informe: 10-03-2021	Nombre De La Obra: Carretera Chuquicara-Puente Quiroz – Tauca-Cabana-Huandoval-Pallasca, Tramo: Tauca- Pallasca	Personal Encargado: NATALY SUSI CABALLON PAUCAR
---------------------------------	---------------------------	-------------------------------------	---	---

INFORME DIARIO N°35-2021-MNT. TAUCA-PALLASCA/NSCP

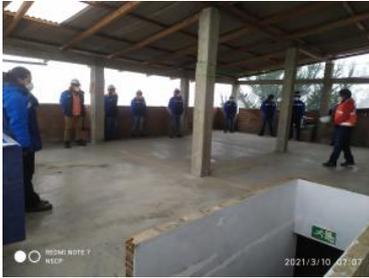
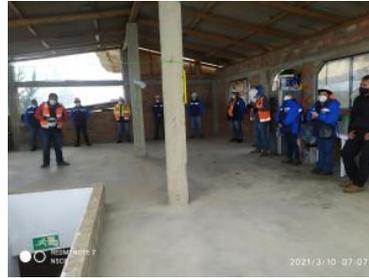
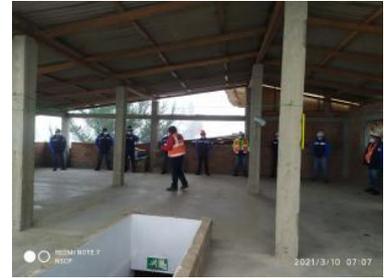
2

CHARLA DE SEGURIDAD DE SUPERVISIÓN.
TEMA: SEGURIDAD EN OBRA.

-LA CHARLA REALIZADA POR EL INGENIERO ESPECIALISTA DE SEGURIDAD REALIZADA A TODOS LOS COLABORADORES DE LA SUPERVISIÓN.

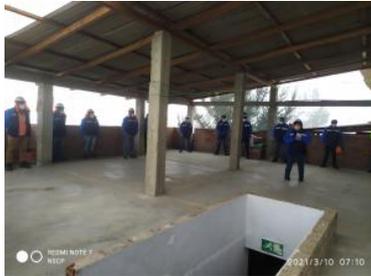
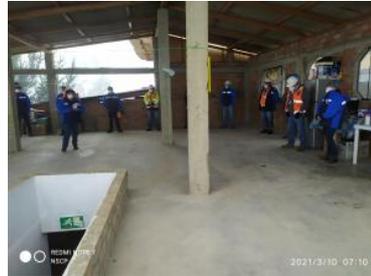
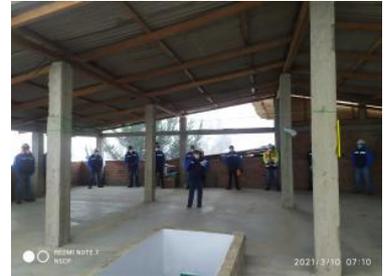
3

CHARLA DE ARQUEOLÓGICA
TEMA: PATRIMONIO ARQUEOLOGICO.

-LA CHARLA REALIZADA POR LA ESPECIALISTA EN ARQUEOLOGIA A TODOS LOS COLABORADORES DE LA SUPERVISIÓN.

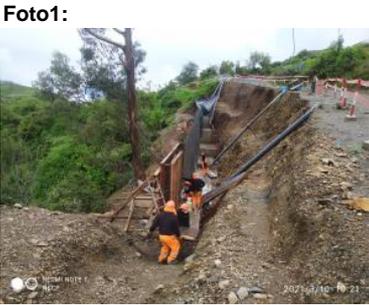
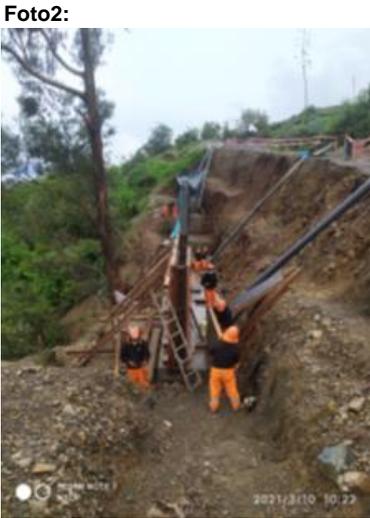
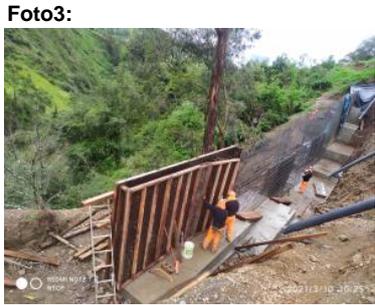
Actividades:
ENCOFRADO PARA PANTALLA DEL PAÑO 1, 3, 5, 7 PARA MURO DE C°A° UBICADO EN EL KM 36+275 - KM 36+315.

CDescripcion_____:
MO: 3 OPERARIOS, 5 PEONES.
HERRAMIENTAS MANUALES.

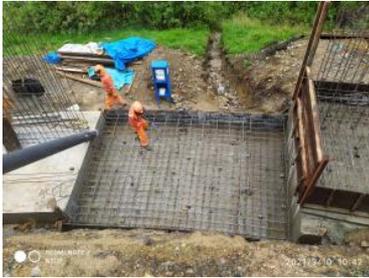
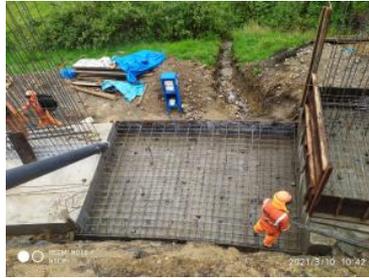
DISPOSICIÓN DE ACERO EN ZAPATA DEL PAÑO 4, PANTALLA EN PAÑO 5, REFUERZO EN PAÑO 7 PARA MURO DE CºAº UBICADO EN EL KM 37+269_KM 37+304.M 37+304.

8 MO: 1 OFICIAL, 1 OPERARIO, 1 PEON.
HERRAMIENTAS MANUALES.

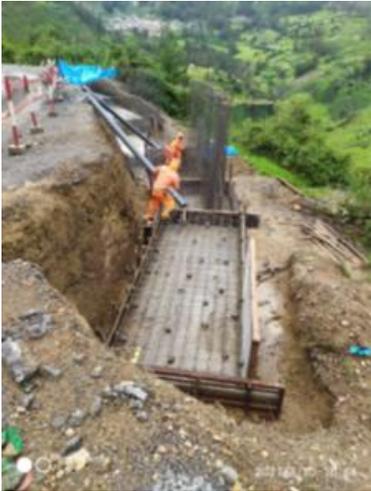
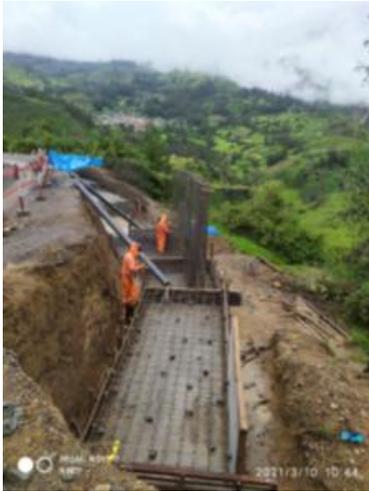
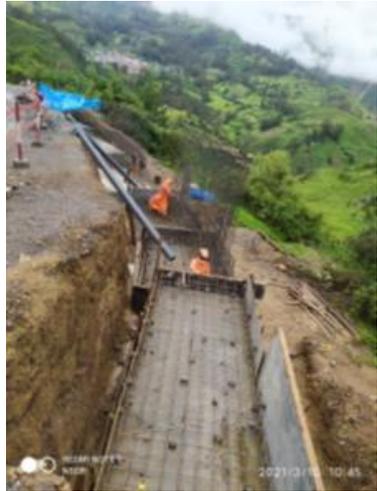
9

Actividades:
DISPOSICIÓN DE ACERO EN ZAPATA DEL PAÑO 4, PANTALLA EN PAÑO 5, REFUERZO EN PAÑO 7 PARA MURO DE CºAº UBICADO EN EL KM 37+269_KM 37+304.

CDescripcion_____:
MO: 1 OFICIAL, 1OPERARIO, 1PEON.
HERRAMIENTAS MANUALES

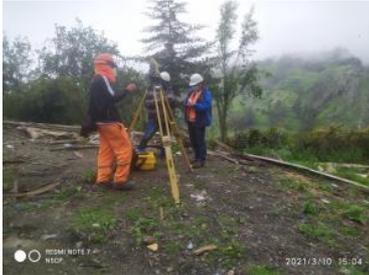
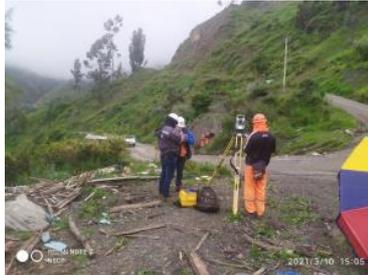
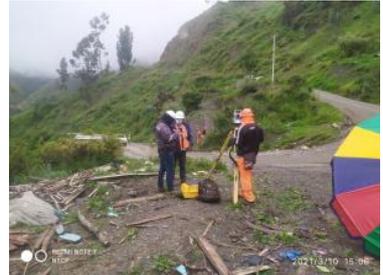
Actividades:
 TRAZO Y REPLANTEO PARA CORTES KM 9+990

MO: 1 TOPÓGRAFO DE SUPERVISIÓN, 1 TOPÓGRAFO DEL CONTRATISTA, 5 AUXILIARES DE TOPOGRAFÍA.
 EQUIPOS Y MAQUINARIAS: 1 ESTACIÓN TOTAL, 1 PRISMA.

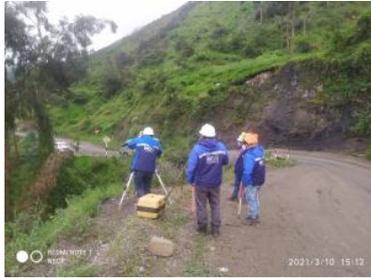
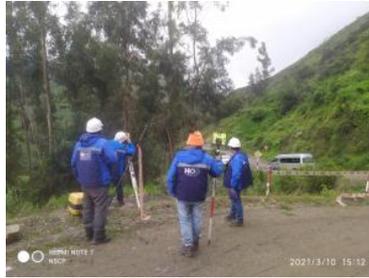
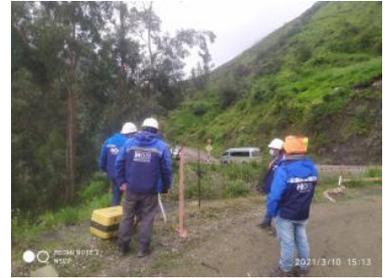
Actividades:
VERIFICACIÓN DE EJE DE LA CARRETERA UBICADA EN EL KM 10+480

CDescripcion _____ :
MO: 1 INGENIERO ASISTENTE DE TOPOGRAFÍA SUPERVISIÓN, 2 TOPÓGRAFOS DE SUPERVISIÓN, 2 AUXILIARES DE TOPOGRAFÍA.
MAQUINARIA Y EQUIPO: 1 ESTACIÓN TOTAL, 2 PRISMAS.

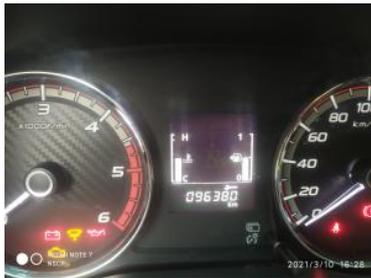
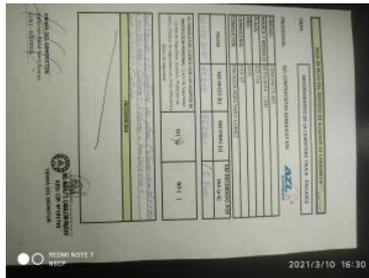
Actividades:
CONTROL DEL KILOMETRAJE DE LA CAMIONETA.

CDescripcion _____ :
CONTROL DEL KILOMETRAJE DE LA CAMIONETA PARA LOS TRABAJOS DE MONITOREO.
