## BITACORA ELECTRÓNICA DE OBRA

| Confir<br>ma<br>Bitaco<br>ra:<br>Si | Nro<br>Inform<br>e:<br>36 | Fecha Informe:<br>11-03-2021 | Nombre De La Obra:<br>Carretera Chuquicara-Puente<br>Quiroz – Tauca-Cabana-<br>Huandoval-Pallasca, Tramo:<br>Tauca- Pallasca | Personal Encargado:<br>NATALY SUSI CABALLON<br>PAUCAR |

INFORME DIARIO N°36-2021-MNT. TAUCA-PALLASCA/NSCP

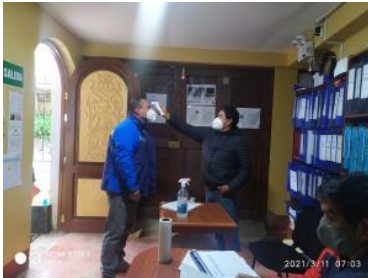
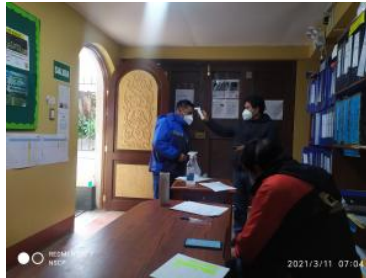
-SE APRECIA AL ESPECIALISTA DE SEGURIDAD Y AL A UN PERSONAL CAPACITADO TOMANDO LA TEMPERATURA DE LOS COLABORADORES DE SUPERVISIÓN; LA ENFERMERA SE ENCUENTRA DE SALIDA O BAJADA.  
-CONTROL DEL RELLENADO DE LA FICHA SINTOMATOLOGICA.

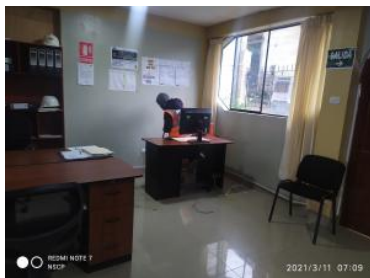
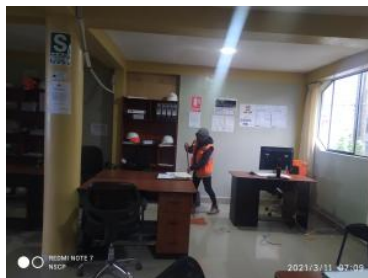
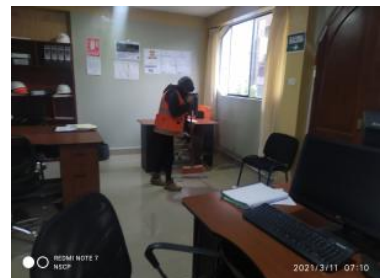
**Personal Encargado:****NATALY SUSI CABALLON  
PAUCAR****Nivel:****No Aplica****Fecha De Fotografia:****11-03-2021****Actividades:****LIMPIEZA Y DESINFECCIÓN DE LOS AMBIENTES DE OFICINA DE SUPERVISIÓN.****CDescripcion\_\_\_\_\_:****MO: 01 PERSONAL DE SERVICIO.****Foto1:**

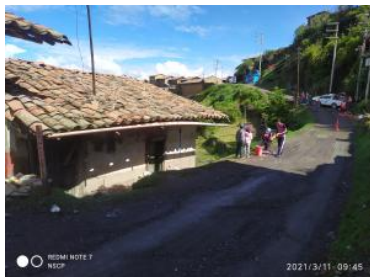
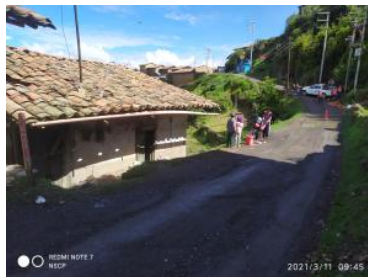
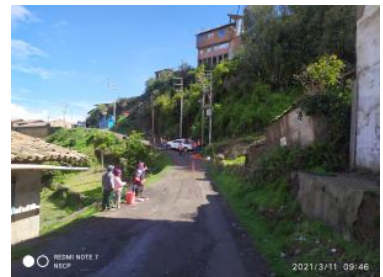
**Personal Encargado:****NATALY SUSI CABALLON  
PAUCAR****Nivel:****No Aplica****Fecha De Fotografia:****11-03-2021****Actividades:****INSPECCIÓN DE DESLIZAMIENTOS EN KM 55+500****CDescripcion\_\_\_\_\_:****EN EL KM 55+500 SE APRECIA TRABAJOS DE ELECTRIFICACIÓN POR OTRA EMPRESA.****Foto1:**

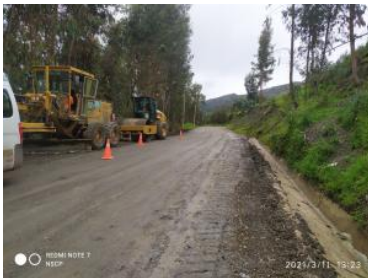
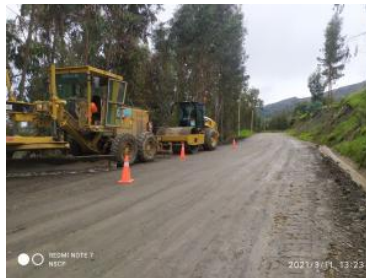
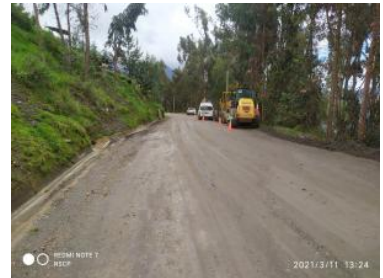
MANTENIMIENTO VIAL DEL KM 18+880- KM 19+000

**CDescripcion\_\_\_\_\_:**MO: 1 CAPATAZ, 2 OPERADORES, 3 PEONES, 2 VIGÍAS.  
EQUIPOS Y MAQUINARIAS: 1 MOTONIVELADORA, 1 VIBROCOMPACTADORA.**Foto1:**

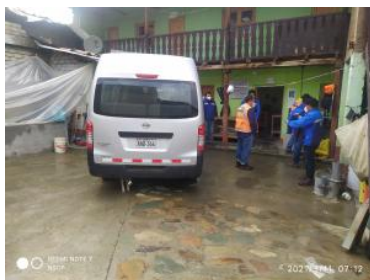
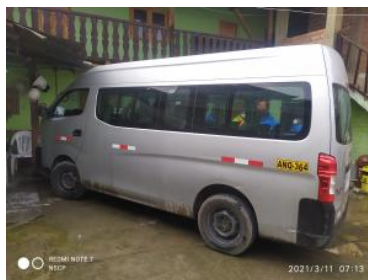
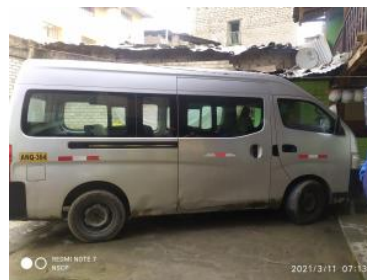
INCORPORACIÓN COMBI PLACA ANQ 364.

- SE APRECIO QUE LA COMBI DE PLACA ANQ-364 ESTUVE ESTACIONADA EN LA COCHERA DE LABORATORIO DE SUPERVISIÓN.

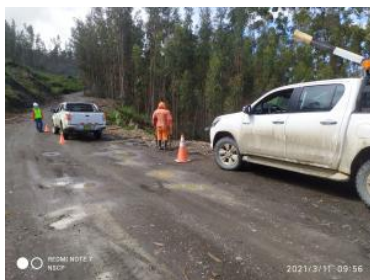
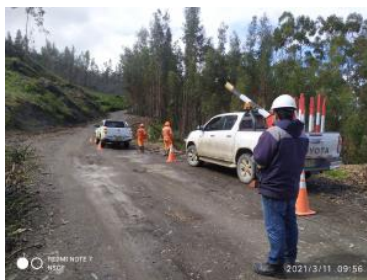
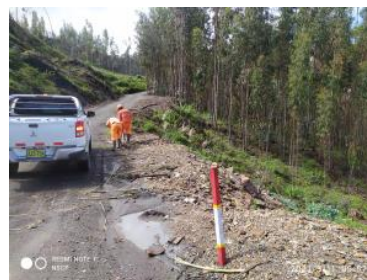
**Personal Encargado:**
**NATALY SUSI CABALLON  
PAUCAR**
**Nivel:**
**No Aplica**
**Fecha De Fotografia:**
**11-03-2021**
**Actividades:**
**SEÑALIZACIÓN DE ESTACAS CON CINTAS REFLECTIVAS KM 54+450**
**CDescripcion\_\_\_\_\_:**
**MO: 1 INGENIERO PREVENCIÓNISTA, 2 PEONES, 1 CONDUCTOR  
MAQUINARIAS Y EQUIPOS: 1 CAMIONETA**
**Foto1:**

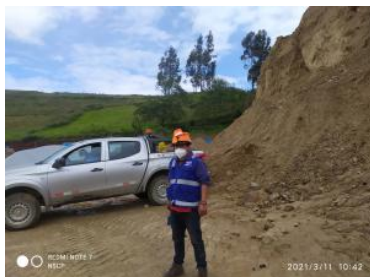
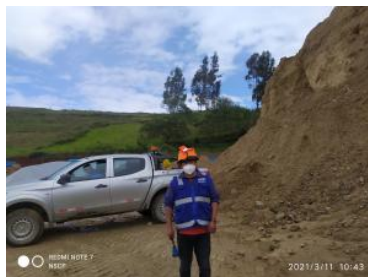
TOMA DE MUESTRA DEL MATERIAL INTEGRAL DE LA CANTERA PUCA II PARA  
ENSAYOS EN LABORATORIO (SUPERVISIÓN).

MO:1 AUXILIAR DE LABORATORIO DE LA SUPERVISIÓN, 1 CONDUCTOR.  
EM: 1 CAMIONETA.

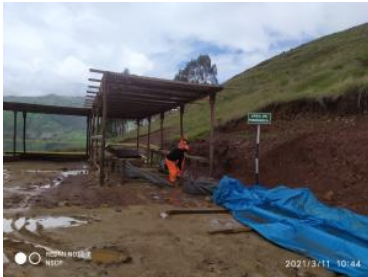
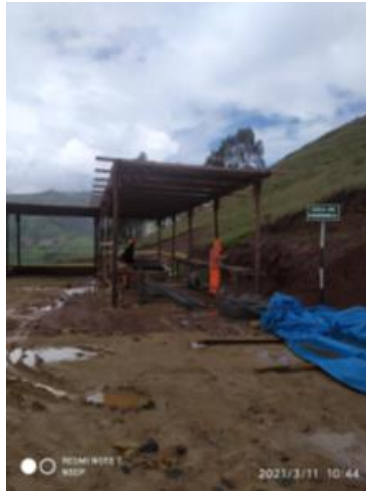
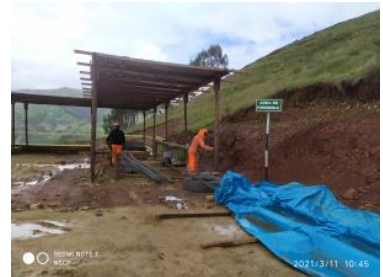
**Actividades:**HABILITACIÓN DE ACERO PARA EL MURO DE C°A° (ÁREA DE FIERRERIA  
KM42+080)**CDescripcion\_\_\_\_\_:**HABILITACIÓN PARA PANTALLA Y ZAPATA PARA EL MURO DE C°A° UBICADO EN  
EL KM37+269 - KM37+300.  
MO: 2 OPERARIOS.  
EQUIPOS: CIERRA ELÉCTRICA.

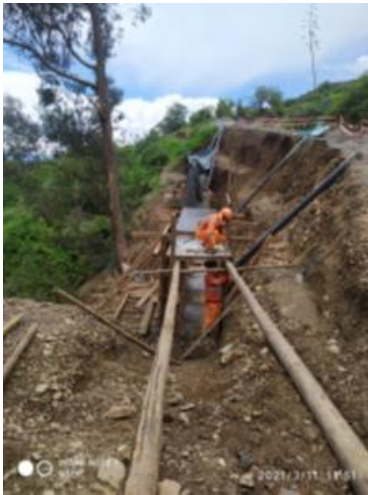
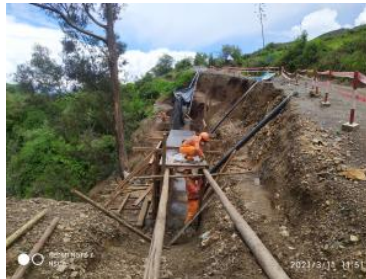
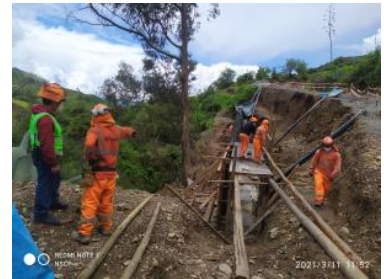
**Panel Fotográfico de la Bitacora de Obras****Personal Encargado:****NATALY SUSI CABALLON  
PAUCAR****Nivel:****No Aplica****Fecha De Fotografia:****11-03-2021****Actividades:****ENCOFRADO DE PANTALLA DE PAÑO 1, 3, 5 Y 7 PARA EL MURO DE C°A°  
UBICADO EN EL KM 36+275\_ KM 36+315  
REALIZACIÓN DE ANDAMIO.****CDescripcion\_\_\_\_\_:****MO: 1CAPATAZ, 2IPERAIOS, 4PEONES  
HERRAMIENTAS MANUALES****Foto1:**

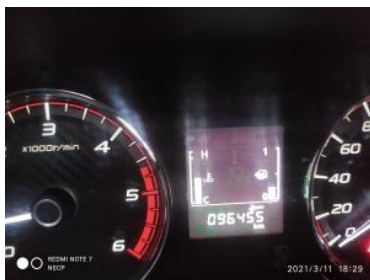
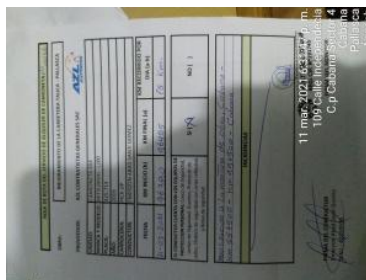
**Personal Encargado:**
**NATALY SUSI CABALLON  
PAUCAR**
**Nivel:**
**No Aplica**
**Fecha De Fotografia:**
**11-03-2021**
**Actividades:**
**CONTROL DEL KILOMETRAJE DE LA CAMIONETA.**
**CDescripcion\_\_\_\_\_:**
**CONTROL DEL KILOMETRAJE DE LA CAMIONETA PARA LOS TRABAJOS DE MONITOREO.**
**Foto1:**

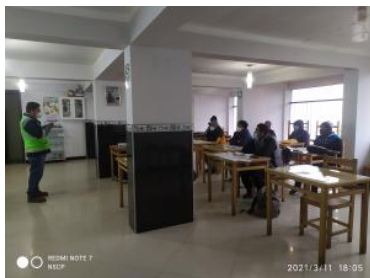
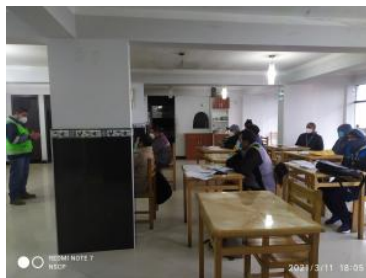
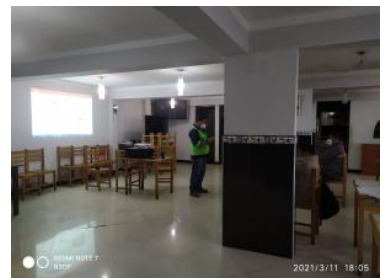
**Personal Encargado:**
**NATALY SUSI CABALLON  
PAUCAR**
**Nivel:**
**No Aplica**
**Fecha De Fotografia:**
**11-03-2021**
**Actividades:**
**INDUCCIÓN CHARLA SEGURIDAD A LOS NUEVOS COLABORADORES DEL CONTRATISTA ICC.**
**CDescripcion\_\_\_\_\_:**
**-CHARLA DE SEGURIDAD EN OBRA A CARGO DEL DE UN INGENIERO PREVENICIONISTA DE SEGURIDAD.**
**Foto1:**
