## **BITACORA ELECTRÓNICA DE OBRA**

### **REGISTRO DE LA BITACORA Y FOTO DEL CUADERNO DE OBRA**

| Si | 37 | 12-03-2021 | Carretera Chuquicara-Puente Quiroz – Tauca-Cabana-Huandoval-Pallasca, Tramo: Tauca- Pallasca | NATALY SUSI CABALLON PAUCAR |

INFORME DIARIO N°37-2021-MNT. TAUCA-PALLASCA/NSCP

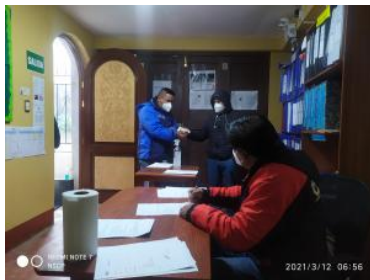
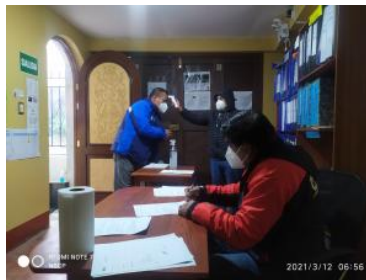
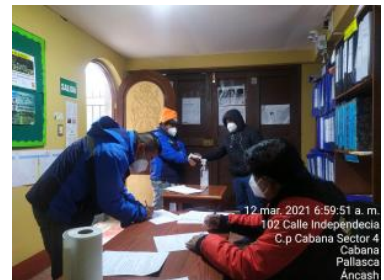
-SE APRECIA AL ESPECIALISTA DE SEGURIDAD Y AL A UN PERSONAL CAPACITADO TOMANDO LA TEMPERATURA DE LOS COLABORADORES DE SUPERVISIÓN; LA ENFERMERA SE ENCUENTRA DE SALIDA O BAJADA.  
-CONTROL DEL RELLENADO DE LA FICHA SINTOMATOLOGICA.

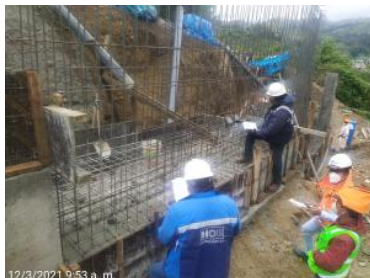
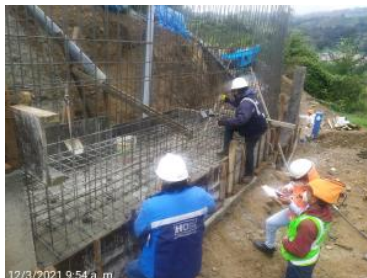
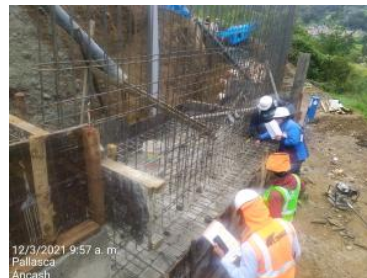
**PERÚ****Ministerio  
de Transportes  
y Comunicaciones****MINISTERIO DE TRANSPORTES Y COMUNICACIONES****Panel Fotográfico de la Bitacora de Obras****Personal Encargado:****NATALY SUSI CABALLON  
PAUCAR****Nivel:****No Aplica****Fecha De Fotografia:****12-03-2021****Actividades:****VERIFICACIÓN DE DISPOSICIÓN DE ACERO EN ZAPATA PAÑO 6 PARA VACIADO  
PARA MURO KM 37+269 - KM 37+ 304****CDescripcion\_\_\_\_\_:****MO: 2 CONTROLADORES DE OBRAS DE ARTE DE SUPERVISIÓN, 1 INGENIERO  
ASISTENTE DEL CONTRATISTA, 1CAPATAZ, 2 OPERARIOS****Foto1:**

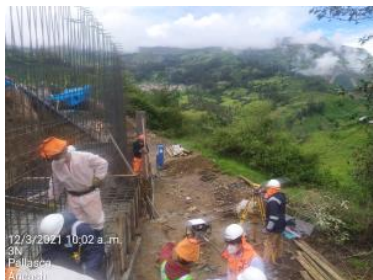
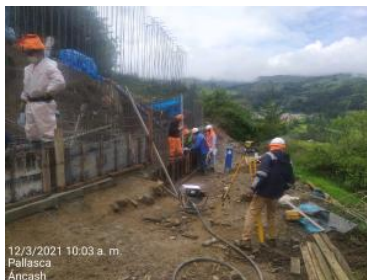
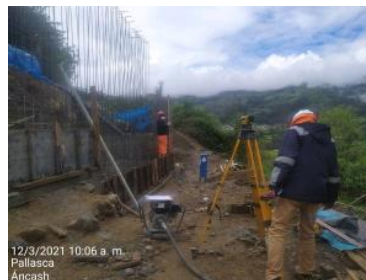
**Actividades:**VERIFICACIÓN DE NIVELES DE ZAPATA DEL PAÑO 5 PARA EL MURO DE C°A°  
UBICADO EN EL KM 37+269 - KM 37+304.**CDescripcion\_\_\_\_\_:**

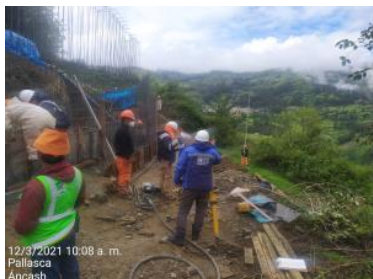
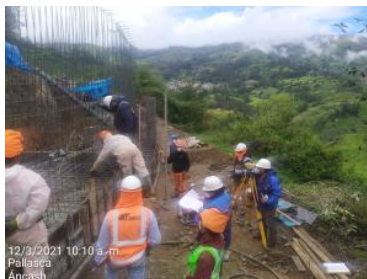
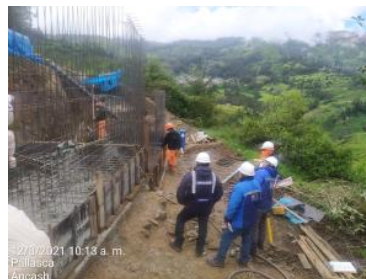
LIBERACIÓN DE TOPOGRAFÍA DE LAS ZAPATAS DEL PAÑO 5 Y 6 UBICADO EN EL  
KM 37+ 269 - KM 37+304.

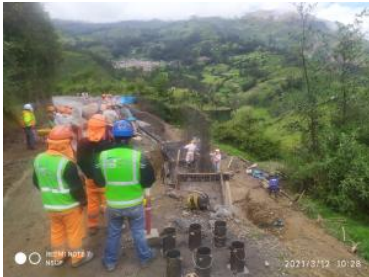
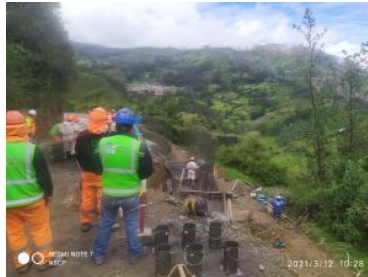
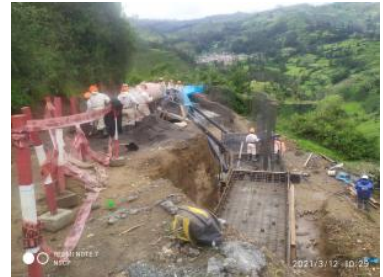
**Actividades:**VACIADO DE CONCRETO EN ZAPATA DEL PAÑO 6 PARA EL MURO DE C°A°  
UBICADO EN EL KM 37+269 - KM 37+304.**CDescripcion\_\_\_\_\_:**MO: 2 CONTROLADORES DE OBRAS DE ARTE DE SUPERVISIÓN, 2 TOPÓGRAFOS ( SUPERVISIÓN Y CONTRATISTA), 2 ASISTENTES DE TOPOGRAFÍA ( SUPERVISIÓN Y CONTRATISTA), 2 TÉCNICOS DE CALIDAD ( SUPERVISIÓN Y CONTRATISTA) 3 ASISTENTES DE CALIDAD ( 2 DE SUPERVISIÓN 1 CONTRATISTA), 1 INGENIERO ASISTENTE DEL CONTRATISTA, 1 CAPATAZ, 4 OPERARIOS, 6 PEONES, 2 VIGÍAS, 1 OPERADOR.  
EQUIPOS Y MAQUINARIAS: 1 NIVEL, 1 MIRA, 1 VIBRADORA PARA CONCRETO, 1 RETROEXCAVADORA.**Foto1:**

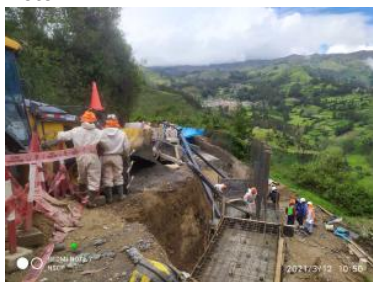
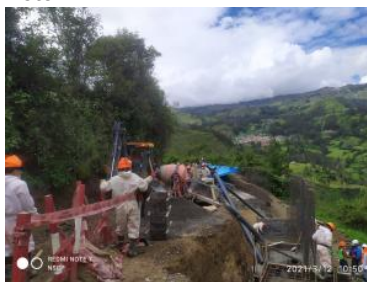
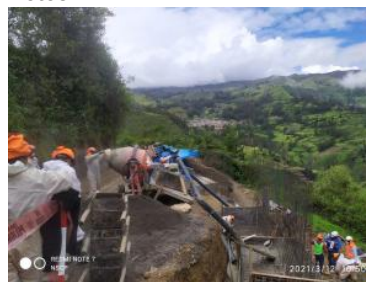
VACIADO DE CONCRETO EN ZAPATA PAÑO 6 PARA MURO DE CA KM 37+269-  
KM37+304

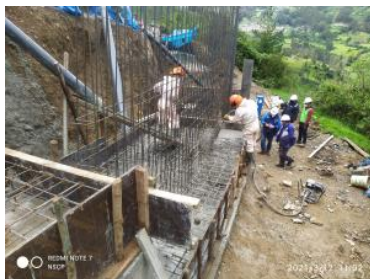
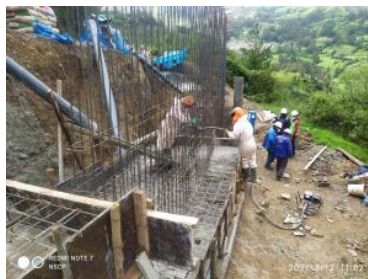
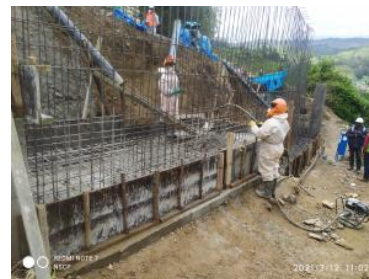
VIBRACIÓN DEL CONCRETO EN VACIADO DE CONCRETO EN ZAPATA PAÑO 6  
PAR MURO DE CONCRETO KM 37+269- KM37+304.

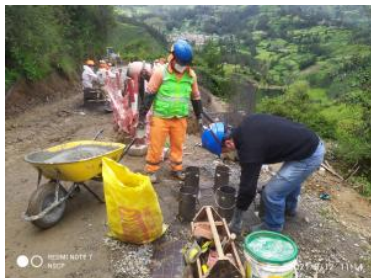
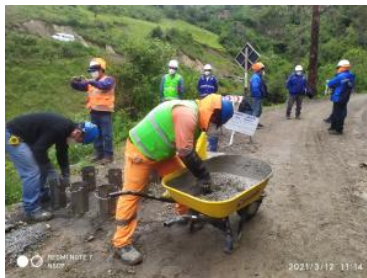
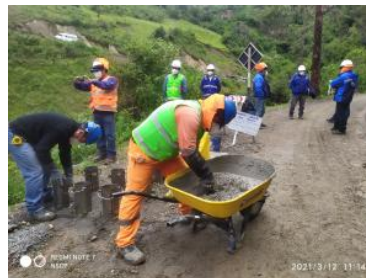
CONTROL DE CALIDAD DE CONCRETO PARA ZAPATA EN PAÑO 6 PARA EL MURO DE C°A° KM 37+ 269- KM 37+304.

MO: 2 TÉCNICO DE CALIDAD (SUPERVISIÓN Y CONTRATISTA), 3 ASISTENTES DE CONTROL DE CALIDAD (2 SUPERVISIÓN Y 1 CONTRATISTA).  
MUESTRAS DE 12 BRIQUETAS PARA ROTURAS DE CONCRETO

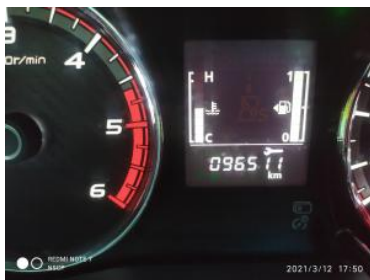
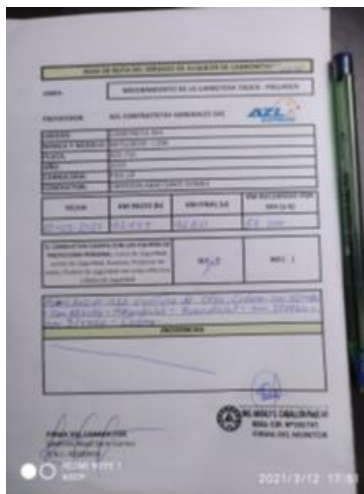
CONTROL DEL KILOMETRAJE DE LA CAMIONETA PARA LOS TRABAJOS DE MONITOREO.

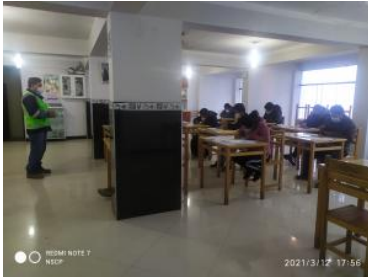
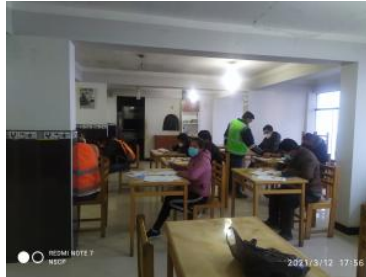
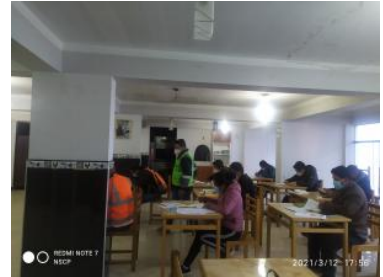
**Actividades:**INDUCCIÓN CHARLA SEGURIDAD A LOS NUEVOS COLABORADORES DEL  
CONTRATISTA ICC.**CDescripcion\_\_\_\_\_:**-CHARLA DE SEGURIDAD EN OBRA A CARGO DEL DE UN INGENIERO  
PREVENCIONISTA DE SEGURIDAD.**Foto1:**
