## BITACORA ELECTRÓNICA DE OBRA

| Si | 38 | 13-03-2021 | Carretera Chuquicara-Puente<br>Quiroz – Tauca-Cabana-<br>Huandoval-Pallasca, Tramo:<br>Tauca- Pallasca | NATALY SUSI CABALLON<br>PAUCAR |

INFORME DIARIO N°38-2021-MNT. TAUCA-PALLASCA/NSCP

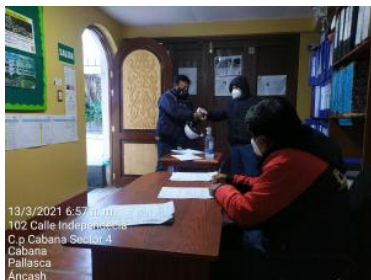
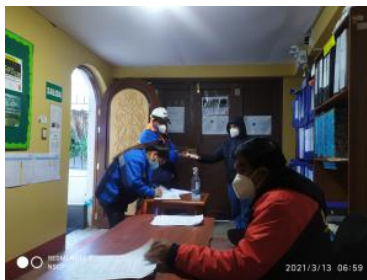
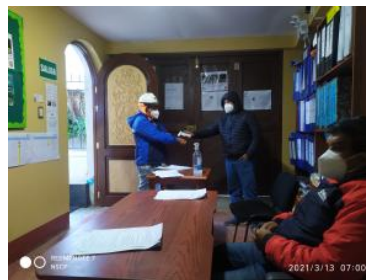
**PERÚ****Ministerio  
de Transportes  
y Comunicaciones****MINISTERIO DE TRANSPORTES Y COMUNICACIONES****Panel Fotográfico de la Bitacora de Obras****Personal Encargado:****NATALY SUSI CABALLON  
PAUCAR****Nivel:****No Aplica****Fecha De Fotografia:****13-03-2021****Actividades:****CONTROL DE TEMPERATURA, RELLENADO DE FICHA DE SINTOMATOLOGÍA COVID Y DESINFECCIÓN DE MANOS DEL PERSONAL DE SUPERVISIÓN ANTES REALIZAR SUS ACTIVIDADES.****CDescripcion\_\_\_\_\_:****-SE APRECIA AL ESPECIALISTA DE SEGURIDAD Y AL A UN PERSONAL CAPACITADO TOMANDO LA TEMPERATURA DE LOS COLABORADORES DE SUPERVISIÓN; LA ENFERMERA SE ENCUENTRA DE SALIDA O BAJADA.  
-CONTROL DEL RELLENADO DE LA FICHA SINTOMATOLOGICA.****Foto1:**

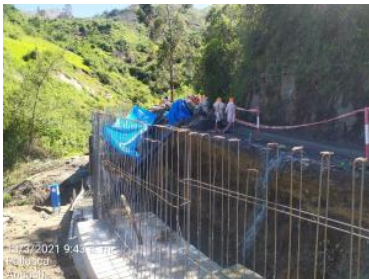
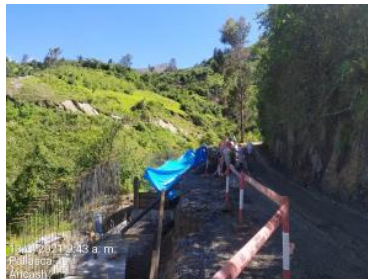
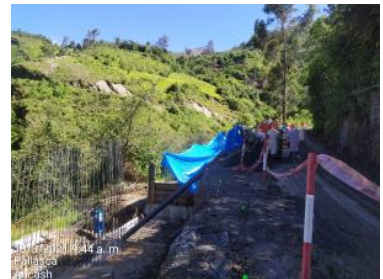
INICIO VACIADO DE CONCRETO EN ZAPATA DEL PAÑO 5 PARA EL MURO DE C°A° UBICADO EN EL KM 37+269 - KM 37+304.  
SE INICIÓ LOS TRABAJOS DE VACIADO TENIENDO EN CUENTA QUE LOS COLABORADORES DE OBRAS DE ARTE DEL CONTRATISTA SALIERON NEGATIVOS ANTE LAS PRUEBA DE COVID-19.

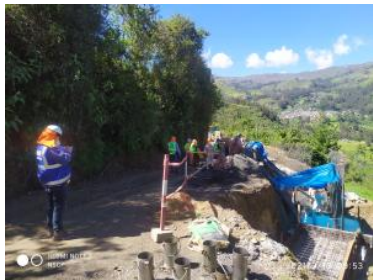
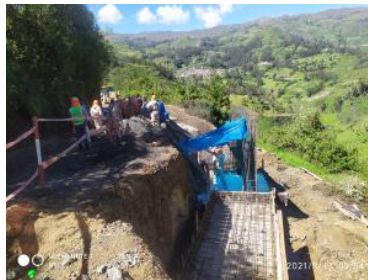
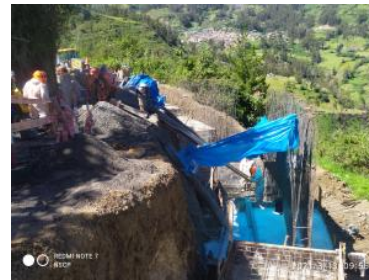
VACIADO DE CONCRETO EN ZAPATA DEL PAÑO 5 PARA EL MURO DE C°A°  
UBICADO EN EL KM 37+269 - KM 37+304.

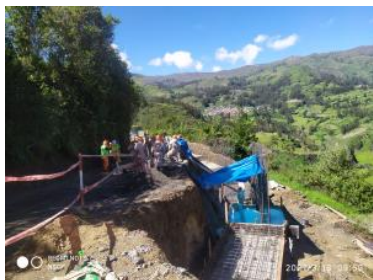
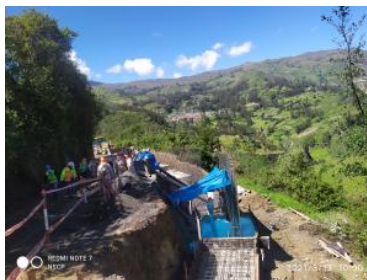
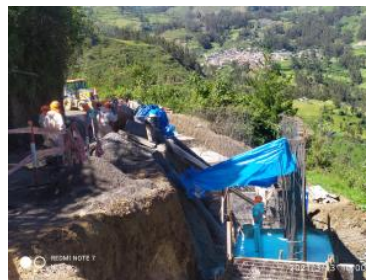
VACIADO DE CONCRETO EN ZAPATA DEL PAÑO 5 PARA EL MURO DE C°A°  
UBICADO EN EL KM 37+269 - KM 37+304.

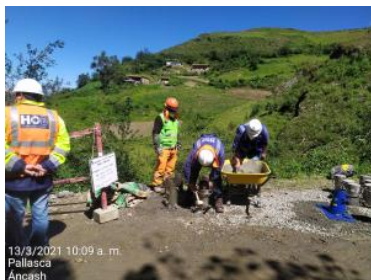
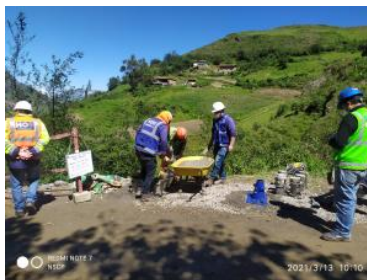
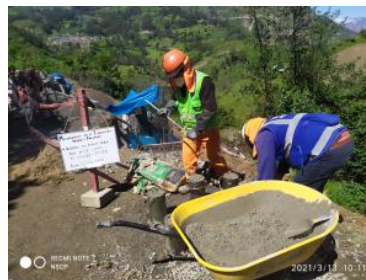
TOMA DE MUESTRAS DE CONCRETO DEL VACIADO DE LA ZAPATA DEL PAÑO 5 PARA MURO DE C°A° UBICADO EN EL KM 37+269- KM 37+304.

**CDescripcion\_\_\_\_\_:**MO: 2 TÉCNICOS DE CONTROL DE CALIDAD (SUPERVISIÓN Y CONTRATISTA), 2 ASISTENTES DE CONTROL DE CALIDAD (2SUPERVISIÓN Y 1CONTRATISTA)  
EQUIPOS Y MAQUINARIAS: 12 BRIQUETAS PARA TOMA DE MUESTRAS DE CONCRETO PARA SER ENSAYADAS "ENSAYO DE ROTURA" A LOS 7 DÍAS, 14 DÍAS Y 28 DÍAS.**Foto1:**

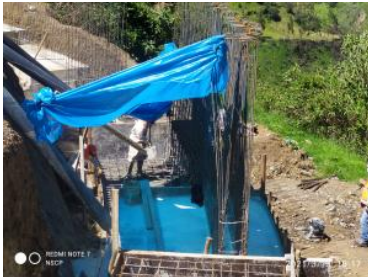
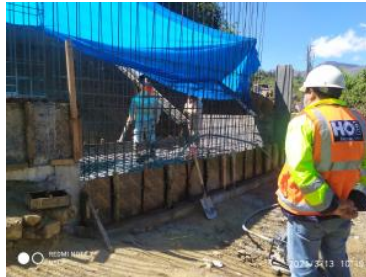
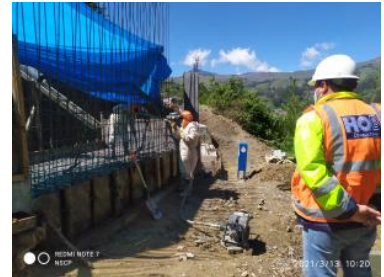
VIBRADO AL CONCRETO VACCIADO EN ZAPATA DEL PAÑO 5 PARA EL MURO DE  
C°A° UBICADO EN EL KM 37+269 - KM 37+304.

MO: 1 TÉCNICO DE CALIDAD DE CALIDAD DE SUPERVISIÓN, 1 CAPATAZ, 1  
OPERARIO.EL CAPATAZ REALIZO TRABAJOS DE CONJUNTAMIENTO CON EL OPERERARIO  
YA QUE UNO DE LOS OPERARIOS DIO POSITIVO AL COVID -19.

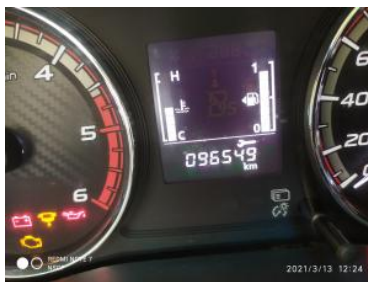
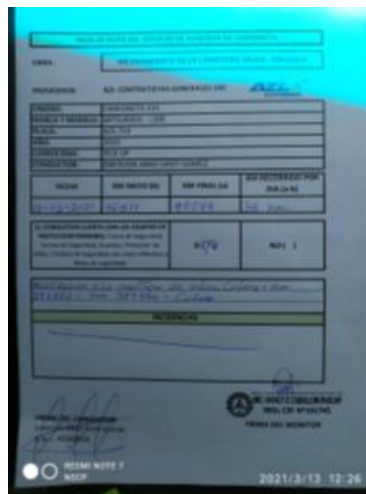
CONTROL DEL KILOMETRAJE DE LA CAMIONETA PARA LOS TRABAJOS DE MONITOREO.
