## BITACORA ELECTRÓNICA DE OBRA

| Si | 39 | 15-03-2021 | Carretera Chuquicara-Puente Quiroz – Tauca-Cabana-Huandoval-Pallasca, Tramo: Tauca- Pallasca | NATALY SUSI CABALLON PAUCAR |

INFORME DIARIO N°39-2021-MNT. TAUCA-PALLASCA/NSCP

## Panel Fotográfico de la Bitacora de Obras

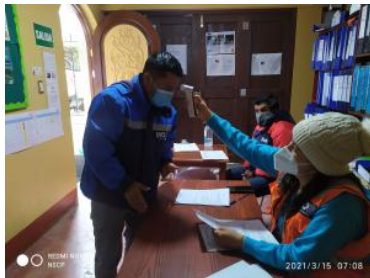
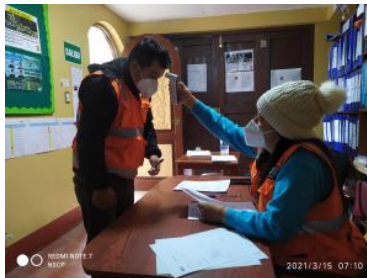
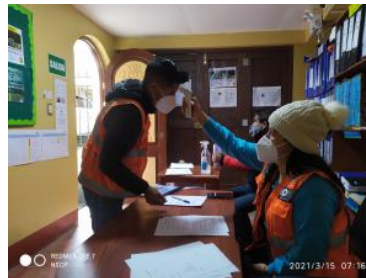
-SE APRECIA AL ESPECIALISTA DE SEGURIDAD Y A LA LICENCIADA EN ENFERMERIA DE SUPERVISIÓN TOMANDO LA TEMPERATURA DE LOS COLABORADORES DE SUPERVISIÓN.  
-CONTROL DEL RELLENADO DE LA FICHA SINTOMATOLOGICA.

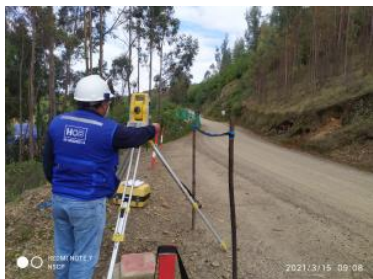
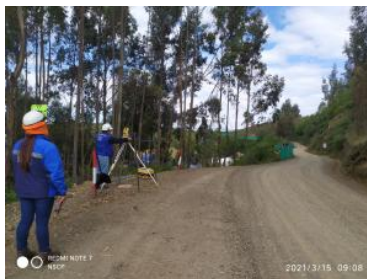
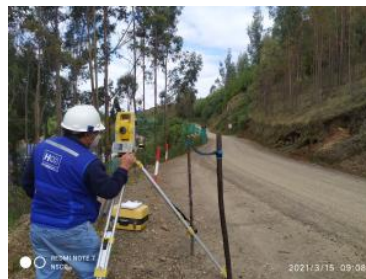
REPLANTEO DE ALCANTARILLA TMC UBICADO EN EL KM 42+014.

MO: 1 TOPÓGRAFO DE SUPERVISIÓN, 2 AUXILIARES DE TOPOGRAFÍA DE SUPERVISIÓN.

- HOY REALIZARAN ESTAS ACTIVIDADES HASTA EL KM 44+000 Y OTRO GRUPO SE ENCUENTRAN EN EL KM 55+000.

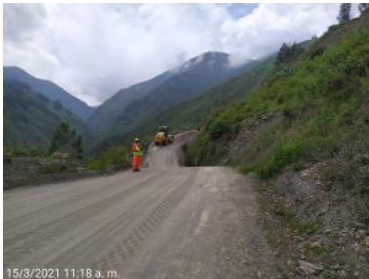
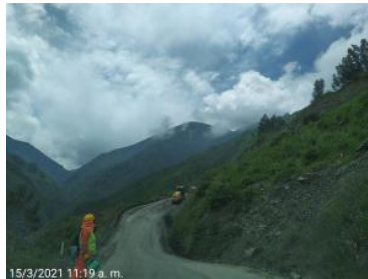
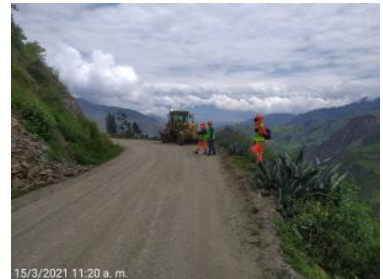
MANTENIMIENTO DE VÍA: PERFILADO Y COMPACTACIÓN DE PLATAFORMA Y CONFORMACIÓN DE CUNETAS DEL KM 8+910 AL KM 14+200.

**CDescripcion\_\_\_\_\_:**MO: 1 CAPATAZ, 2 PERSONAL DE PIE, 2 VIGÍAS, 2 OPERADORES.  
EQ. Y MAQ: 1MOTONIVELADORA, 1 RODILLO COMPACTADOR.**Foto1:**

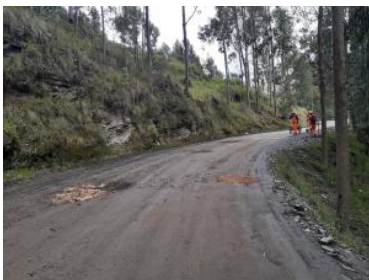
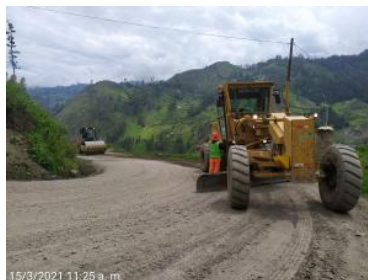
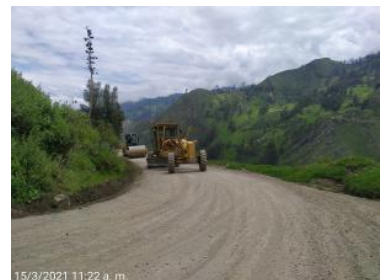
CONFORMACIÓN DE CUNETAS COMPACTACIÓN KM 9+800 -KM 14+200.

**CDescripcion\_\_\_\_\_:**MO: 1 CAPATAZ, 2 AYUDANTES DE PISO, 2 VIGIAS, 2 OPERARIOS  
EQUIPOS Y MAQUINARIAS: 1 MOTONIVELADORA, 1 RODILLO COMPACTADOR**Foto1:**

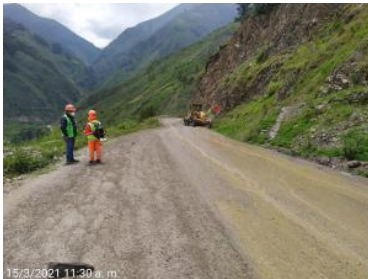
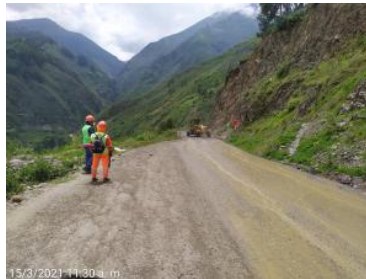
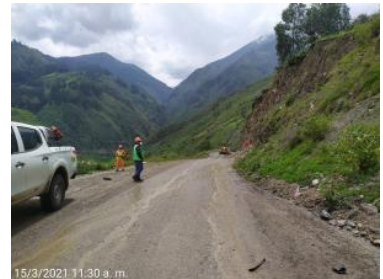
**Panel Fotográfico de la Bitacora de Obras****Personal Encargado:****NATALY SUSI CABALLON  
PAUCAR****Nivel:****No Aplica****Fecha De Fotografia:****15-03-2021****Actividades:****MANTENIMIENTO DE VÍA: PERFILADO Y COMPACTACIÓN DE PLATAFORMA,  
CONFORMACIÓN DE CUNETAS Y RIEGO DEL KM 8+910 AL KM 14+200.****CDescripcion\_\_\_\_\_:****MO: 1 CAPATAZ, 2 PERSONAL DE PIE, 2 VIGÍAS, 3 OPERADORES.  
EQ. Y MAQ: 1 MOTONIVELADORA, 1 RODILLO COMPACTADOR, 1 CISTERNA.****Foto1:**

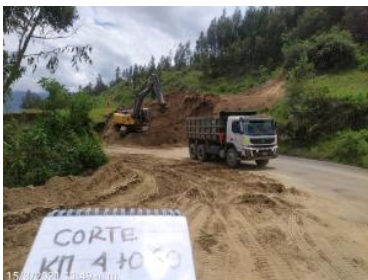
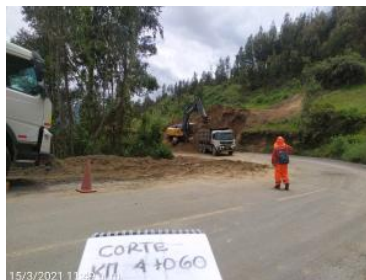
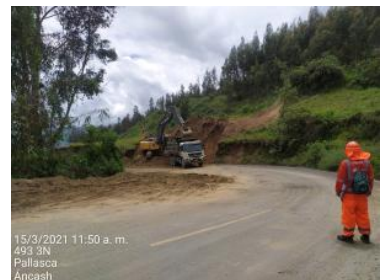
**Fecha Toma De Datos:****15-03-2021****Panel Fotográfico de la Bitacora de Obras****Personal Encargado:****NATALY SUSI CABALLON  
PAUCAR****Nivel:****No Aplica****Fecha De Fotografia:****15-03-2021****Actividades:****CORTE DE TALUD Y CARGUÍO UBICADO EN EL KM 4+050.****CDescripcion\_\_\_\_\_:****MO: 1 OPERARIO DE MOVIMIENTO DE TIERRA, 7 OPERADORES, 2 VIGÍAS.  
EQUIPOS Y MAQUINARIAS: 1 EXCAVADORA SOBRE ORUGA, 6 VOLQUETES.****Foto1:**

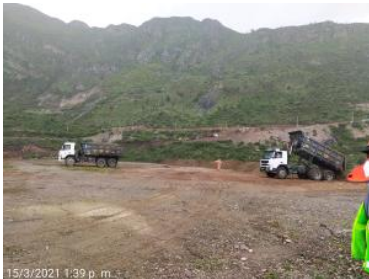
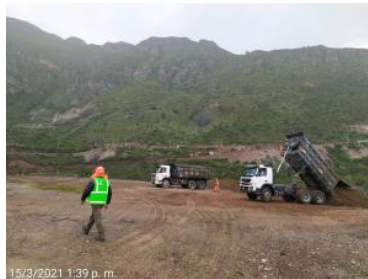
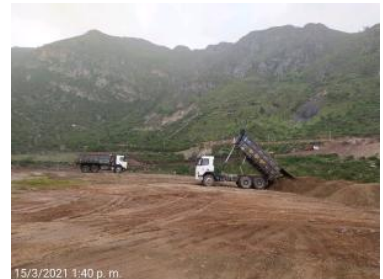
DME 1 HUACHASPINA (APROBADA EN EL ADICIONAL N° 01) UBICADO A -6.7 KM  
DEL INCIO DEL TRAMO.

MO: 7 OPERADORES, 1 CAPATAZ, 2 AYUDANTES DE PIE, 2 VIGÍAS.  
EM: 6 VOLQUETES, 1 EXCAVADORA SOBRE ORUGA.

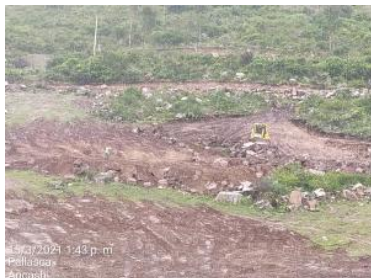
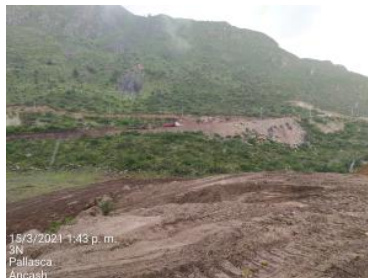
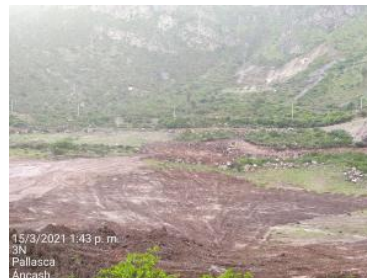
EM: 1 TRACTOR SOBRE ORUGA.

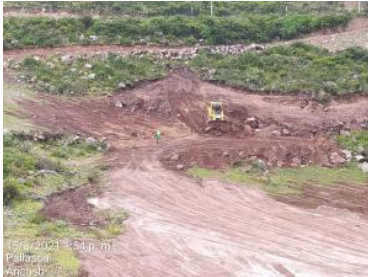
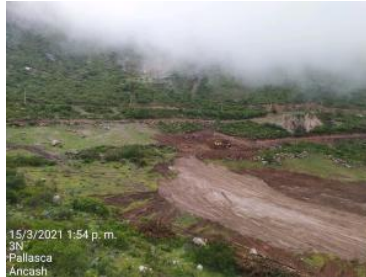
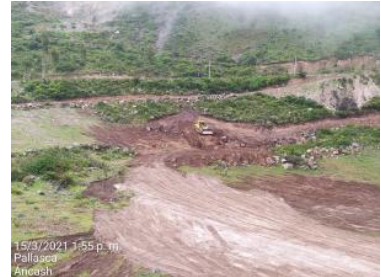
MO: 1 OPERADORES, 1 CAPATAZ, 2 VIGÍAS.  
EM: 1 TRACTOR SOBRE ORUGA.

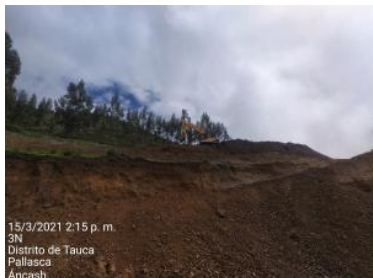
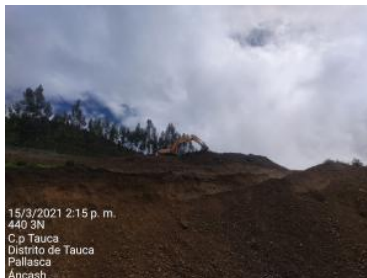
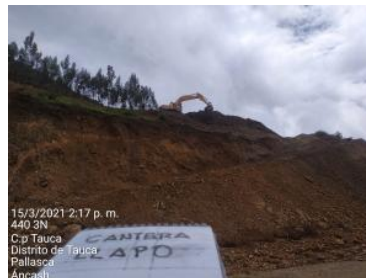
MO: 1 OPERADOR, 1 OFICIAL, 1 VIGÍA.  
EQ. Y MAQ: 1 EXCAVADORA SOBRE RUEDAS.

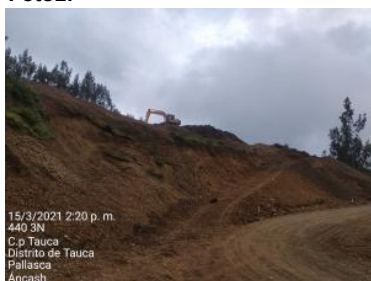
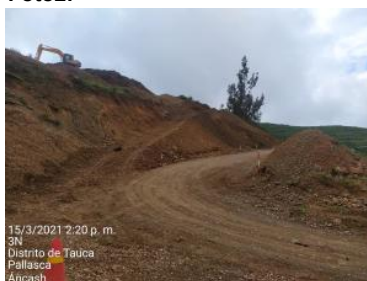
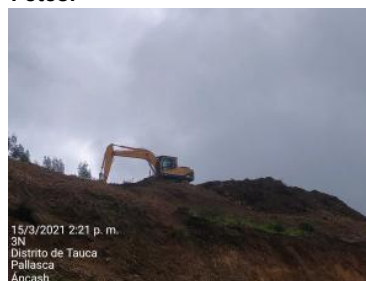
DESBROCE DE MATERIAL ORGANICO EN CANTERA LLAPO UBICADA A -0.63 KM DEL INICIO DE TRAMO.

**CDescripcion\_\_\_\_\_:**MO: 1 OPERADOR, 1 CAPATAZ, 1 PERSONAL DE PIE, 1 VIGÍA.  
EM: 1 EXCAVADORA SOBRE RUEDAS.**Foto1:**

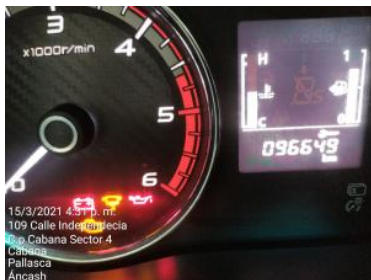
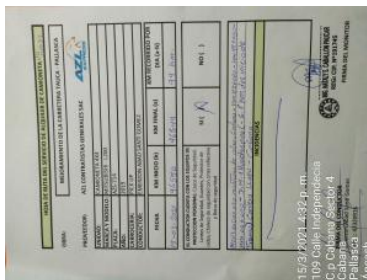
CONTROL DEL KILOMETRAJE DE LA CAMIONETA PARA LOS TRABAJOS DE MONITOREO.
