## BITACORA ELECTRÓNICA DE OBRA

| Si | 41 | 17-03-2021 | Carretera Chuquicara-Puente<br>Quiroz – Taucu-Cabana-<br>Huandoval-Pallasca, Tramo:<br>Taucu- Pallasca | NATALY SUSI CABALLON<br>PAUCAR |

INFORME DIARIO N°41-2021-MNT. TAUCA-PALLASCA/NSCP

### Panel Fotográfico de la Bitacora de Obras

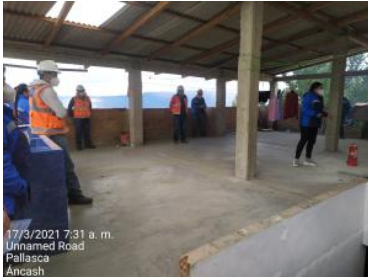
Foto1:

-LA CHARLA REALIZADA POR EL INGENIERO ESPECIALISTA DE SEGURIDAD  
REALIZADA A TODOS LOS COLABORADORES DE LA SUPERVISIÓN.
