## BITACORA ELECTRÓNICA DE OBRA

Nro  
Inform  
e:  
82

Fecha Informe:  
18-03-2021

Nombre De La Obra:  
Carretera Oyon - Ambo,  
Tramo I: Oyon - Desvío Cerro  
de Pasco

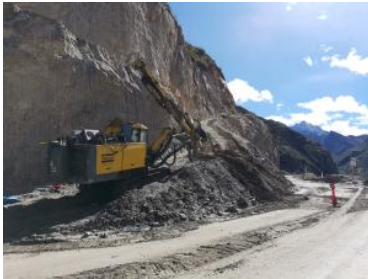
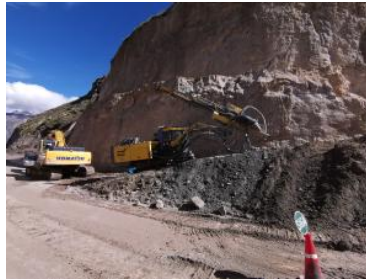
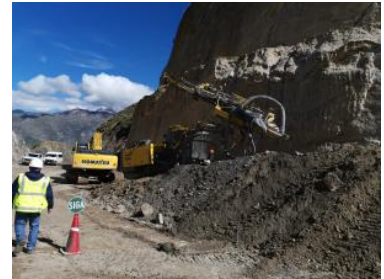
**PERÚ****Ministerio  
de Transportes  
y Comunicaciones****MINISTERIO DE TRANSPORTES Y COMUNICACIONES****Panel Fotográfico de la Bitacora de Obras****Personal Encargado:****LUZMILA GUERRA  
MOTTA****Nivel:****No Aplica****Fecha De Fotografia:****18-03-2021****Actividades:****200.0MOVIMIENTO DE TIERRAS****205.CEXCAVACIÓN EN EXPLANACIONES EN ROCA FIJA****PROGRESIVA: KM 140+500****CDescripcion\_\_\_\_\_:****PERSONAL APROXIMADO VERIFICADO EN CAMPO: 2 AYUDANTE Y 12 VIGIA  
EQUIPOS APROXIMADOS VERIFICADOS EN CAMPO: 1 EXCAVADORA SOBRE  
ORUGA Y 1 ROCK DRILL CON SUS RESPECTIVOS OPERADORES.****CLIMA: AL MOMENTO DE LA INSPECCION VISUAL, NO SE PRESENTAN  
PRECIPITACIONES PLUVIALES.****Foto1:**

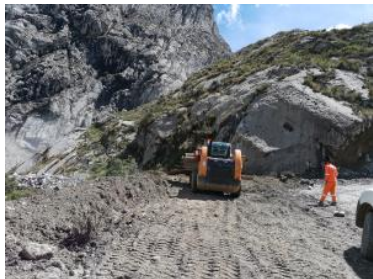
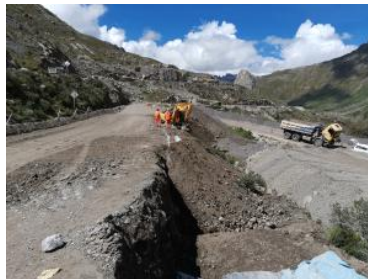
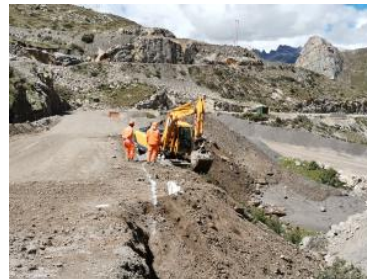
PROGRESIVA: KM 151+409 AL KM 151+453

PERSONAL APROXIMADO VERIFICADO EN CAMPO: 1 CAPATAZ, 1 OPERARIO, 2 OFICIAL Y 1 VIGIA

EQUIPOS APROXIMADOS VERIFICADOS EN CAMPO: 1 EXCAVADORA SOBRE NEUMÁTICOS CON OPERADOR Y 1 MINICARGADOR

CLIMA: AL MOMENTO DE LA INSPECCION VISUAL, SIN PRECIPITACIONES PLUVIALES

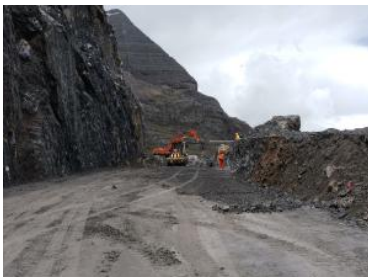
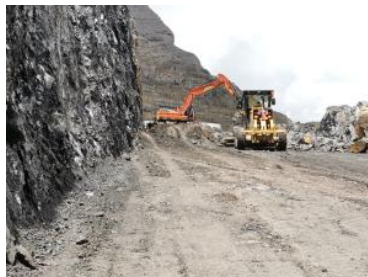
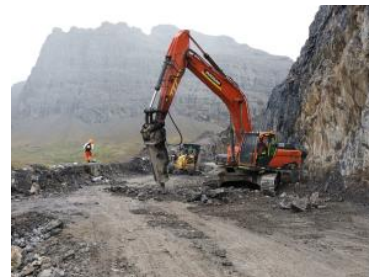
CLIMA: APROXIMADAMENTE A PARTIR DE LAS 11.00 AM PRECIPITACIONES PLUVIALES ACOMPAÑADA DE NEVADAS DISPERSAS.

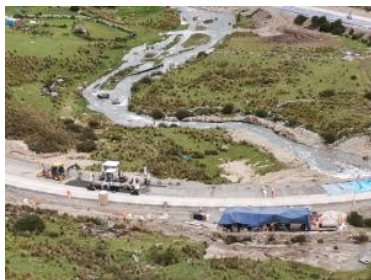
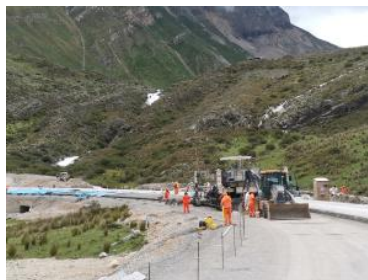
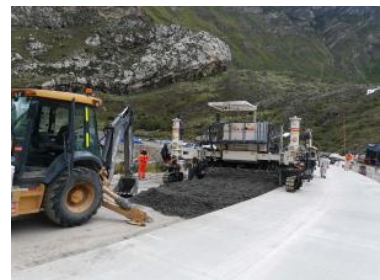
CLIMA: AL MOMENTO DE LA INSPECCION VISUAL, SIN PRECIPITACIONES PLUVIALES, SIN EMBARGO, NUBLADO
