## BITACORA ELECTRÓNICA DE OBRA

| Si | 45 | 22-03-2021 | Carretera Chuquicara-Puente<br>Quiroz – Tauca-Cabana-<br>Huandoval-Pallasca, Tramo:<br>Tauca- Pallasca | NATALY SUSI CABALLON<br>PAUCAR |

INFORME DIARIO N°45-2021-MNT. TAUCA-PALLASCA/NSCP

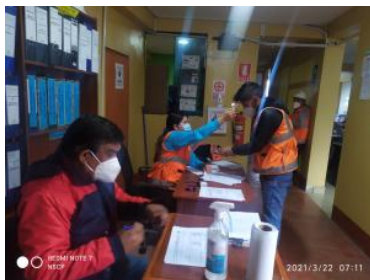
**-SE APRECIA AL ESPECIALISTA DE SEGURIDAD Y A LA ENFERMERA TOMANDO LA TEMPERATURA DE LOS COLABORADORES DE SUPERVISIÓN ANTES DE REALIZAR SUS ACTIVIDADES.  
-CONTROL DEL RELLENADO DE LA FICHA SINTOMATOLOGICA.**

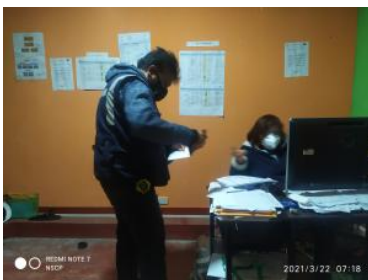
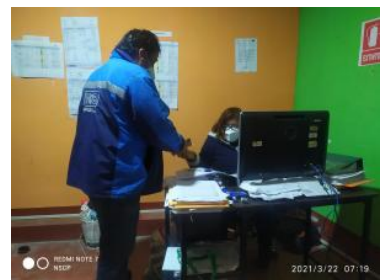
ENTREGA DE MASCARILLAS Y EPPs A LOS COLABORADORES DE SUPERVISIÓN.

-SE APRECIA QUE LA ADMINISTRADORA ENTREGA LOS EPPs Y MASCARILLAS A  
LOS COLABORADORES DE SUPERVISIÓN.

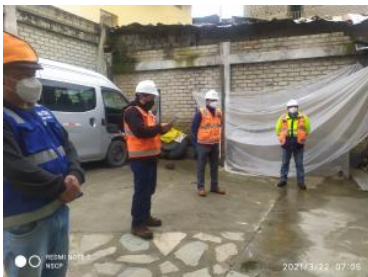
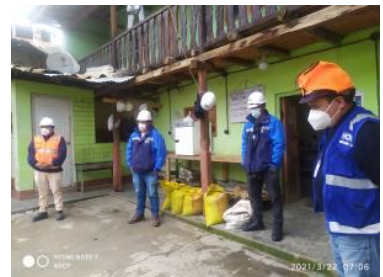
CHARLA DE SEGURIDAD DE LOS COLABORADORES DE LABORATORIO.

- TEMA QUE CONTAMINACIÓN SONORA, PROTECCIÓN AURICULAR.

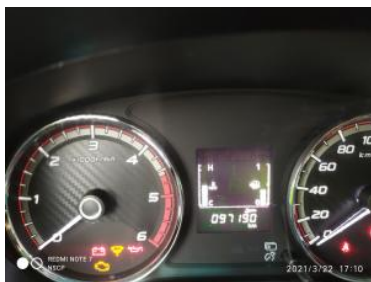
CONTROL DEL KILOMETRAJE DE LA CAMIONETA PARA LOS TRABAJOS DE MONITOREO.

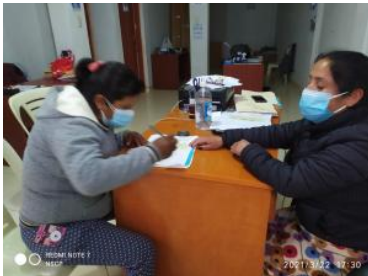
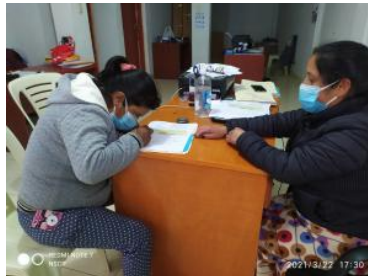
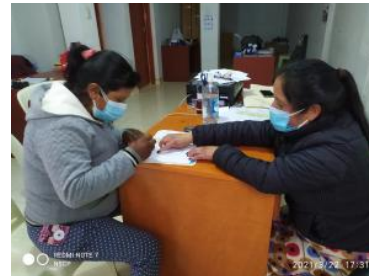
-LA ADMINISTRADORA ESTA REALIZANDO FIRMA DE LOS CHEQUES POR EL PAGO DE AREAS PRIVADAS QUE INTERVIENEN EN EL DERECHO DE VIA PARA SER PASADOS COMO POSECIÓN DEL ESTADO,
