## BITACORA ELECTRÓNICA DE OBRA

### REGISTRO DE LA BITACORA Y FOTO DEL CUADERNO DE OBRA

| Si | 45 | 22-03-2021 | Carretera Chuquicara-Puente Quiroz – Tauca-Cabana-Huandoval-Pallasca, Tramo: Tauca- Pallasca | NATALY SUSI CABALLON PAUCAR |

INFORME DIARIO N°45-2021-MNT. TAUCA-PALLASCA/NSCP

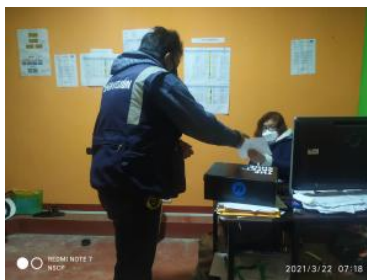
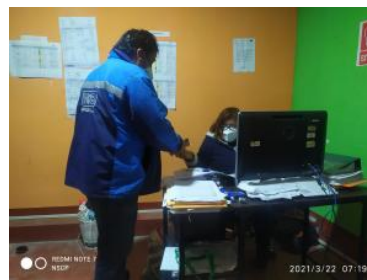
ENTREGA DE MASCARILLAS Y EPPs A LOS COLABORADORES DE SUPERVISIÓN.

-SE APRECIA QUE LA ADMINISTRADORA ENTREGA LOS EPPs Y MASCARILLAS A  
LOS COLABORADORES DE SUPERVISIÓN.

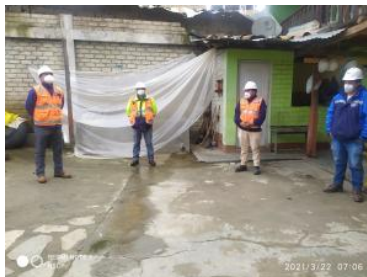
CHARLA DE SEGURIDAD DE LOS COLABORADORES DE LABORATORIO.

- TEMA QUE CONTAMINACIÓN SONORA, PROTECCIÓN AURICULAR.

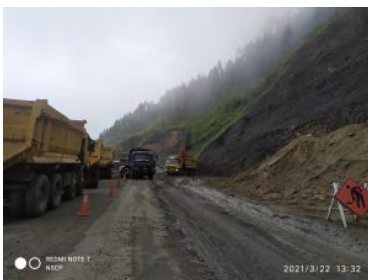
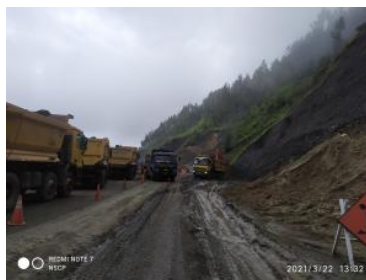
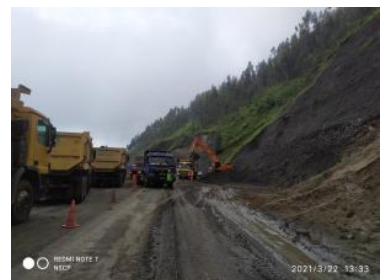
CARGUIO DE MATERIAL ACOPIADO EN EL KM 2+000.

MO: 1 CAPATAZ, 1 OFICIAL, 2 VIGÍAS, 4 OPERADORES.  
EM: 1 EXCAVADORA, 3 VOLQUETES, .

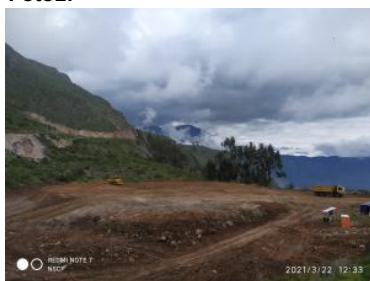
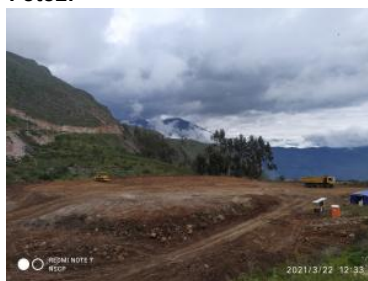
DESBROCE DE TOPSOIL PARA AMPLIACIÓN DE ACCESOS, EXTENDIDO DE MATERIAL PARA CONFORMACIÓN DE PLATAFORMA EN DME 1 HUACHASPINA (APROBADA EN EL ADICIONAL N° 01) UBICADO A -6.7 KM DEL INICIO DEL TRAMO.

MO: 1 CAPATAZ, 1 CONTROLADOR, 2 VIGÍAS, 16 OPERADORES.  
EM: 1 TRACTOR SOBRE ORUGA, 15 VOLQUETES.**Foto1:**

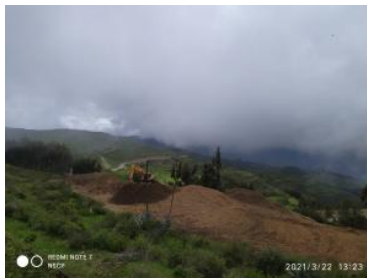
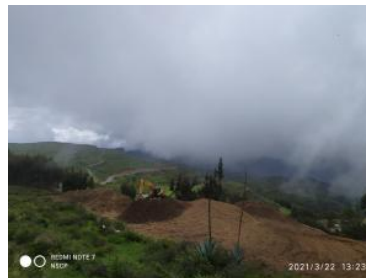
EXTRACCIÓN Y ACOPIO DE MATERIAL PARA SUB BASE Y RELLENO EN LA  
CANTERA LLAPO UBICADO EN EL -0.63 KM DEL TRAMO DE INICIO.

MO: 1 CAPATAZ, 1 PERSONAL DE PISO, 1 OPERADOR, 2 VIGÍAS.  
EM: 1 EXCAVADORA SOBRE ORUGA.

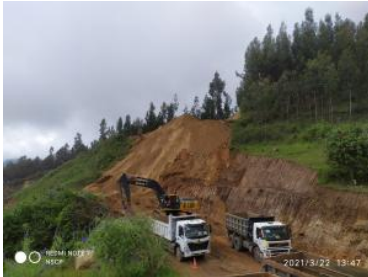
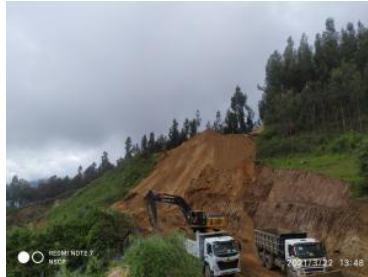
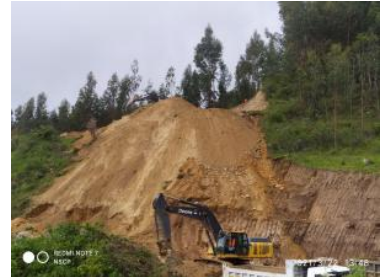
**Personal Encargado:****NATALY SUSI CABALLON  
PAUCAR****Nivel:****No Aplica****Fecha De Fotografia:****22-03-2021****Actividades:****CORTE DE TALUD Y CARGUÍO UBICADO EN EL KM 4+050.****CDescripcion\_\_\_\_\_:****MO: 1 INGENIERO ENCARGADO DEL FRENTE, 1 OFICIAL, 1 PERSONAL DE PISO,  
14 OPERADORES, 2 VIGÍAS.****EM: 2 EXCAVADORAS SOBRE ORUGA, 12 VOLQUETES.****- SUBCONTRATA "ENTREVIAS"****Foto1:**

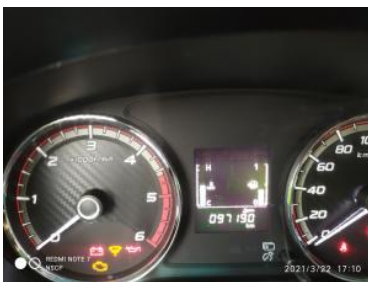
CONTROL DEL KILOMETRAJE DE LA CAMIONETA PARA LOS TRABAJOS DE MONITOREO.

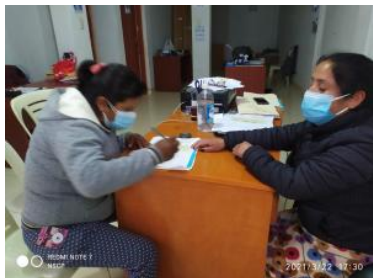
-LA ADMINISTRADORA ESTA REALIZANDO FIRMA DE LOS CHEQUES POR EL PAGO DE AREAS PRIVADAS QUE INTERVIENEN EN EL DERECHO DE VIA PARA SER PASADOS COMO POSECIÓN DEL ESTADO,
