## BITACORA ELECTRÓNICA DE OBRA

| Si | 45 | 22-03-2021 | Carretera Chuquicara-Puente<br>Quiroz – Tauca-Cabana-<br>Huandoval-Pallasca, Tramo:<br>Tauca- Pallasca | NATALY SUSI CABALLON<br>PAUCAR |

INFORME DIARIO N°45-2021-MNT. TAUCA-PALLASCA/NSCP

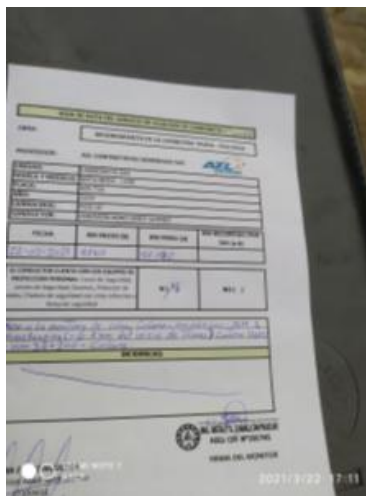
CONTROL DEL KILOMETRAJE DE LA CAMIONETA PARA LOS TRABAJOS DE MONITOREO.
