## BITACORA ELECTRÓNICA DE OBRA

| Si | 45 | 22-03-2021 | Carretera Chuquicara-Puente Quiroz – Tauca-Cabana-Huandoval-Pallasca, Tramo: Tauca- Pallasca | NATALY SUSI CABALLON PAUCAR |

INFORME DIARIO N°45-2021-MNT. TAUCA-PALLASCA/NSCP

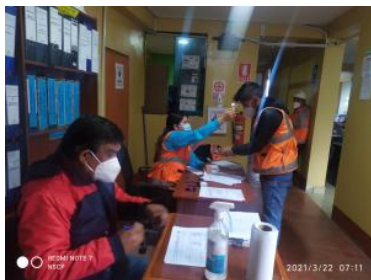
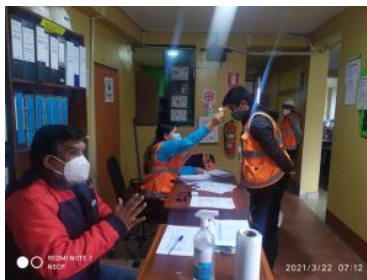
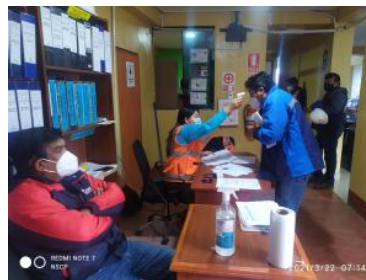
**-SE APRECIA AL ESPECIALISTA DE SEGURIDAD Y A LA ENFERMERA TOMANDO LA TEMPERATURA DE LOS COLABORADORES DE SUPERVISIÓN ANTES DE REALIZAR SUS ACTIVIDADES.  
-CONTROL DEL RELLENADO DE LA FICHA SINTOMATOLOGICA.**

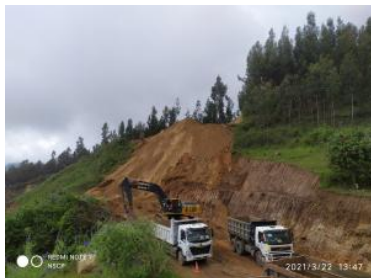
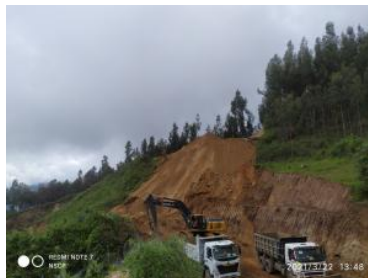
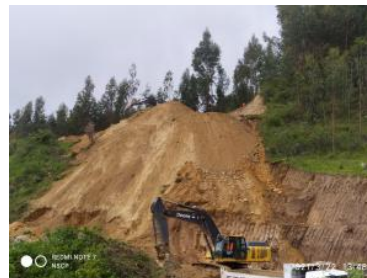
- SUBCONTRATA "ENTREVIAS"

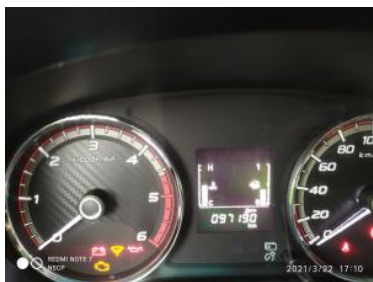
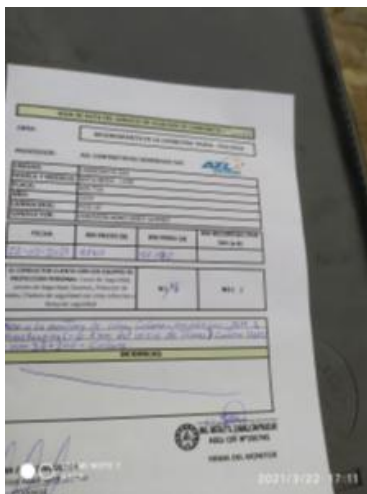
CONTROL DEL KILOMETRAJE DE LA CAMIONETA.

**CDescripcion\_\_\_\_\_:**CONTROL DEL KILOMETRAJE DE LA CAMIONETA PARA LOS TRABAJOS DE  
MONITOREO.**Foto1:**

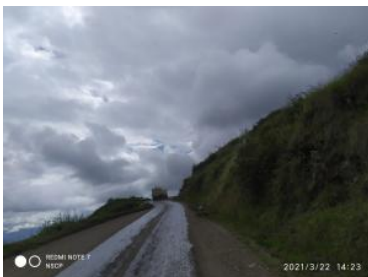
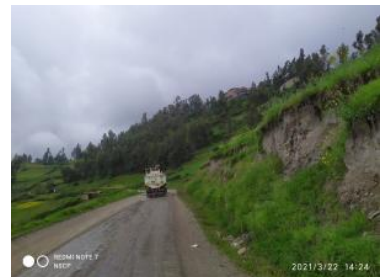
MO: 1 OPERADOR.  
EM: 1 TANQUE CISTERNA.

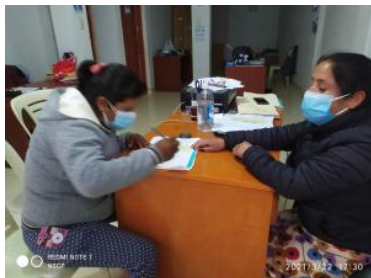
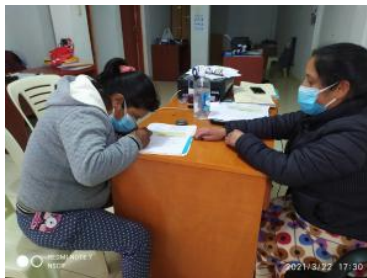
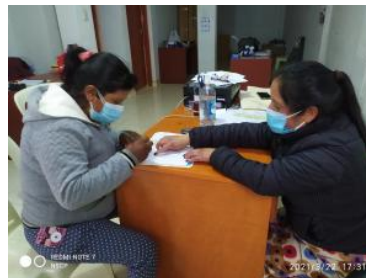
-LA ADMINISTRADORA ESTA REALIZANDO FIRMA DE LOS CHEQUES POR EL PAGO DE AREAS PRIVADAS QUE INTERVIENEN EN EL DERECHO DE VIA PARA SER PASADOS COMO POSECIÓN DEL ESTADO,
