## BITACORA ELECTRÓNICA DE OBRA

| Si | 45 | 22-03-2021 | Carretera Chuquicara-Puente<br>Quiroz – Tauca-Cabana-<br>Huandoval-Pallasca, Tramo:<br>Tauca- Pallasca | NATALY SUSI CABALLON<br>PAUCAR |

INFORME DIARIO N°45-2021-MNT. TAUCA-PALLASCA/NSCP

## Panel Fotográfico de la Bitacora de Obras

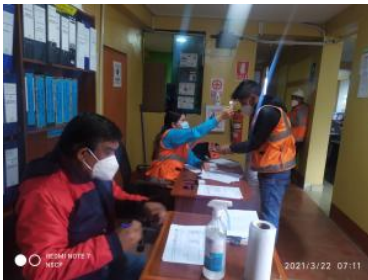
Foto1:

-SE APRECIA AL ESPECIALISTA DE SEGURIDAD Y A LA ENFERMERA TOMANDO LA TEMPERATURA DE LOS COLABORADORES DE SUPERVISIÓN ANTES DE REALIZAR SUS ACTIVIDADES.  
-CONTROL DEL RELLENADO DE LA FICHA SINTOMATOLOGICA.

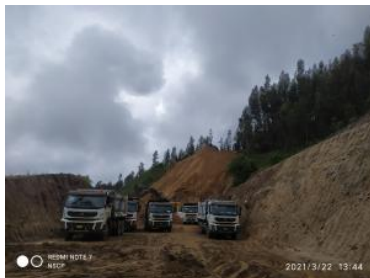
Foto1:

CORTE DE TALUD Y CARGUÍO UBICADO EN EL KM 4+050.

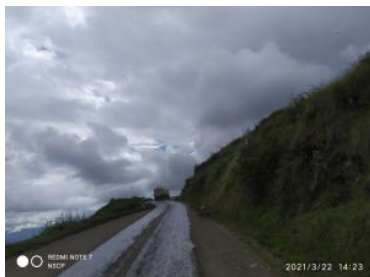
**Personal Encargado:**
**NATALY SUSI CABALLON  
PAUCAR**
**Nivel:**
**No Aplica**
**Fecha De Fotografia:**
**22-03-2021**
**Actividades:**
**RIEGO KM 15+800 AL KM 17+000**
**CDescripcion\_\_\_\_\_:**
**MO: 1 OPERADOR.  
EM: 1 TANQUE CISTERNA.**
**Foto1:**
