## BITACORA ELECTRÓNICA DE OBRA

| Si | 45 | 22-03-2021 | Carretera Chuquicara-Puente Quiroz – Tauca-Cabana-Huandoval-Pallasca, Tramo: Tauca- Pallasca | NATALY SUSI CABALLON PAUCAR |

INFORME DIARIO N°45-2021-MNT. TAUCA-PALLASCA/NSCP

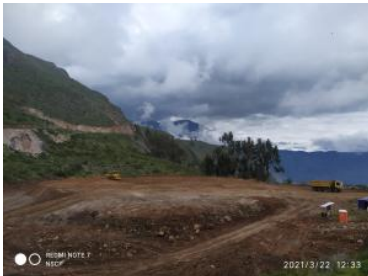
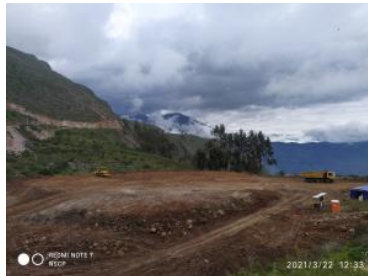
DESBROCE DE TOPSOIL PARA AMPLIACIÓN DE ACCESOS, EXTENDIDO DE MATERIAL PARA CONFORMACIÓN DE PLATAFORMA EN DME 1 HUACHASPINA (APROBADA EN EL ADICIONAL N° 01) UBICADO A -6.7 KM DEL INICIO DEL TRAMO.

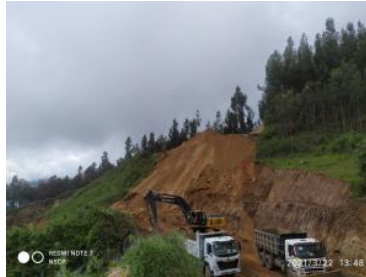
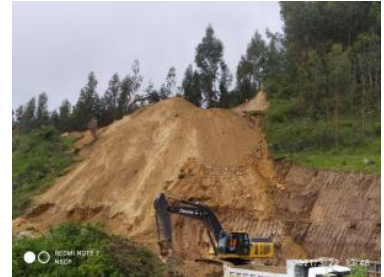
**Personal Encargado:****NATALY SUSI CABALLON  
PAUCAR****Nivel:****No Aplica****Fecha De Fotografia:****22-03-2021****Actividades:****CORTE DE TALUD Y CARGUÍO UBICADO EN EL KM 4+050.****CDescripcion\_\_\_\_\_:****MO: 1 INGENIERO ENCARGADO DEL FRENTE, 1 OFICIAL, 1 PERSONAL DE PISO,  
14 OPERADORES, 2 VIGÍAS.****EM: 2 EXCAVADORAS SOBRE ORUGA, 12 VOLQUETES.****- SUBCONTRATA "ENTREVIAS"****Foto1:**

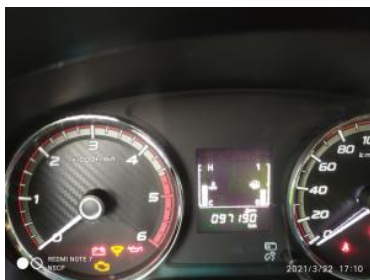
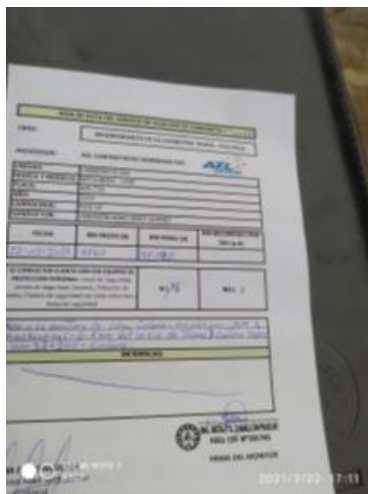
CONTROL DEL KILOMETRAJE DE LA CAMIONETA PARA LOS TRABAJOS DE MONITOREO.

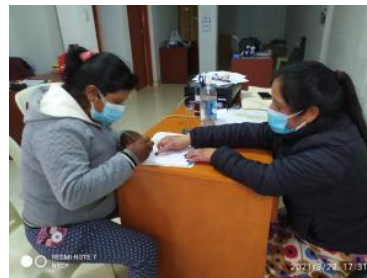
-LA ADMINISTRADORA ESTA REALIZANDO FIRMA DE LOS CHEQUES POR EL PAGO DE AREAS PRIVADAS QUE INTERVIENEN EN EL DERECHO DE VIA PARA SER PASADOS COMO POSECIÓN DEL ESTADO,
