## BITACORA ELECTRÓNICA DE OBRA

| Si | 47 | 24-03-2021 | Carretera Chuquicara-Puente<br>Quiroz – Tauca-Cabana-<br>Huandoval-Pallasca, Tramo:<br>Tauca- Pallasca | NATALY SUSI CABALLON<br>PAUCAR |

INFORME DIARIO N°47-2021-MNT. TAUCA-PALLASCA/NSCP

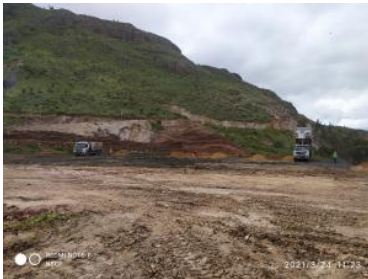
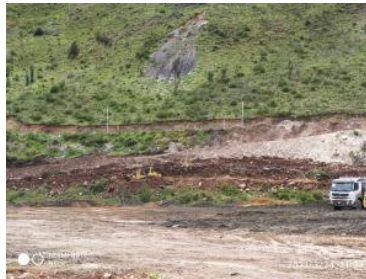
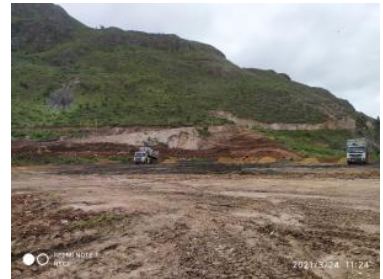
**PERÚ****Ministerio  
de Transportes  
y Comunicaciones****MINISTERIO DE TRANSPORTES Y COMUNICACIONES****Panel Fotográfico de la Bitacora de Obras****Personal Encargado:****NATALY SUSI CABALLON  
PAUCAR****Nivel:****No Aplica****Fecha De Fotografia:****24-03-2021****Actividades:****DESBROCE DE TOPSOIL PARA AMPLIACIÓN DE ACCESOS Y CONFORMACIÓN DE PLATAFORMA EN DME 1 HUACHASPINA (APROBADA EN EL ADICIONAL N° 01) UBICADO A -6.7 KM DEL INICIO DEL TRAMO.****CDescripcion\_\_\_\_\_:****11****MO: 1 CAPATAZ, 3 CONTROLADORES, 21 OPERADORES, 2 VIGÍAS.  
EM: 1 TRACTOR SOBRE ORUGA, 20 VOLQUETES****Foto1:**

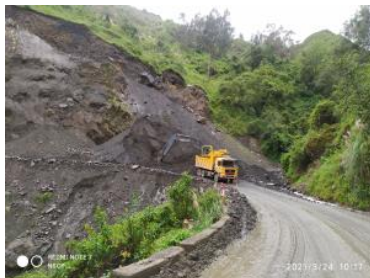
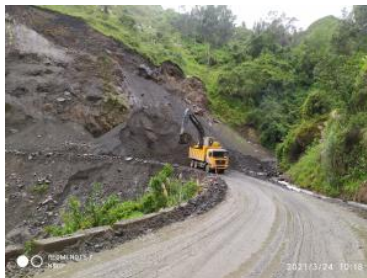
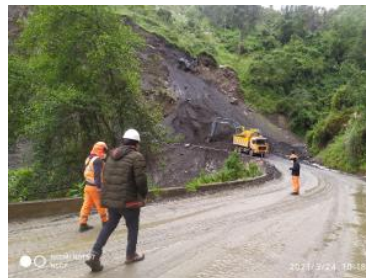
**PERÚ****Ministerio  
de Transportes  
y Comunicaciones****MINISTERIO DE TRANSPORTES Y COMUNICACIONES****Panel Fotográfico de la Bitacora de Obras****Personal Encargado:****NATALY SUSI CABALLON  
PAUCAR****Nivel:****No Aplica****Fecha De Fotografia:****24-03-2021****Actividades:****CARGUIO EN KM 7+890****CDescripcion\_\_\_\_\_:****MO: 1 INGENIERO ESPECIALISTA EN PRODUCCIÓN DEL CONTRATISTA, 1  
OFICIAL, 1 PERSONAL DE PISO, 8 OPERADORES, 2 VIGÍAS.  
EM: 1 EXCAVADORA SOBRE ORUGA, 7 VOLQUETES.****Foto1:**
