## BITACORA ELECTRÓNICA DE OBRA

| Si | 48 | 25-03-2021 | Carretera Chuquicara-Puente<br>Quiroz – Tauca-Cabana-<br>Huandoval-Pallasca, Tramo:<br>Tauca- Pallasca | NATALY SUSI CABALLON<br>PAUCAR |

INFORME DIARIO N°48-2021-MNT. TAUCA-PALLASCA/NSCP

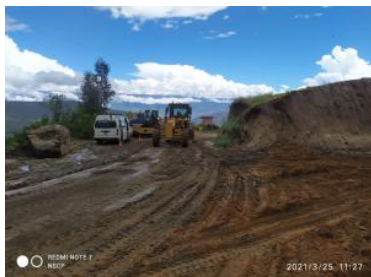
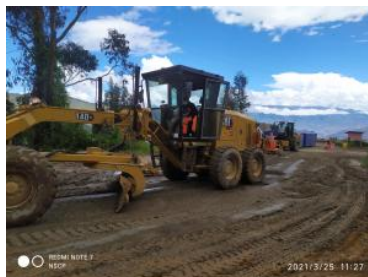
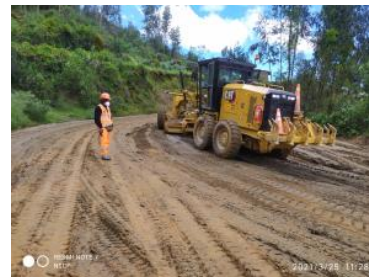
MANTENIMIENTO VIAL KM 4+000 - KM 4+300

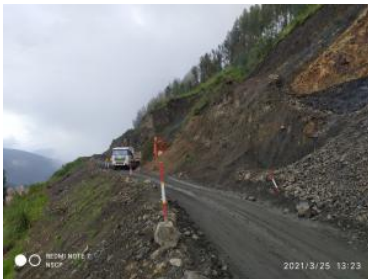
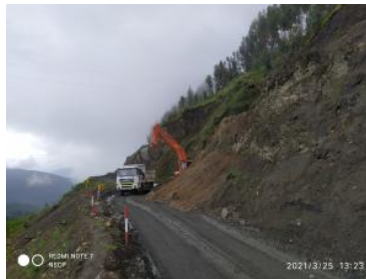
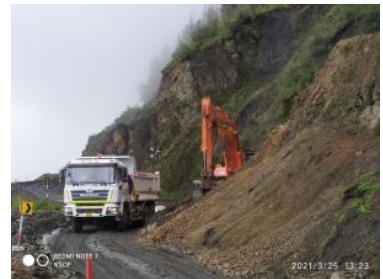
CORTE Y CARGUIO UBICADO EN EL KM 2+000.

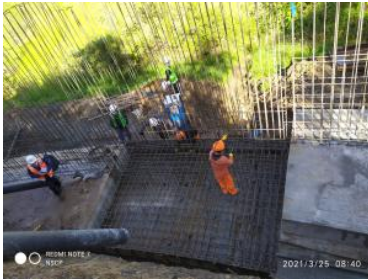
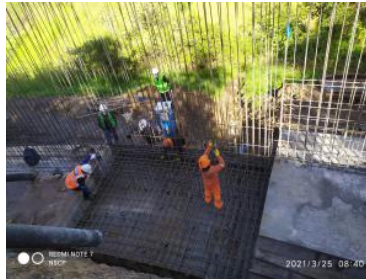
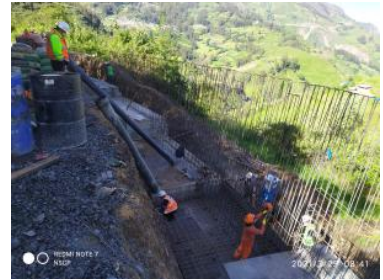
LIBERACION DE LA DISPOSICIÓN DE ACERO PARA VACIADO DE CONCRETO EN EN ZAPATA PAÑO 4 UBICADO EN EL KM 37+269-KM 37+304 POR PARTE DEL LOS CONTROLADORES DE OBRAS DE ARTE DE LA SUPERVISIÓN.

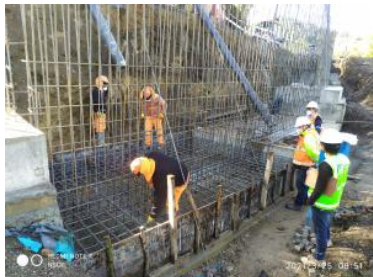
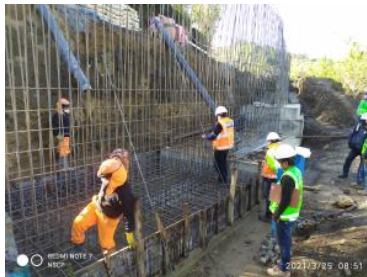
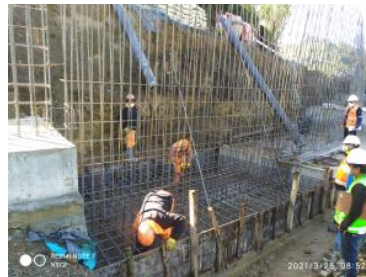
LIBERACIÓN DE LA DISPOSICIÓN DE ACERO PARA VACIADO DE CONCRETO EN ZAPATA PAÑO 4 UBICADO EN EL KM 37+269-KM 37+304 POR PARTE DE LOS CONTROLADORES DE OBRAS DE ARTE DE LA SUPERVISIÓN.

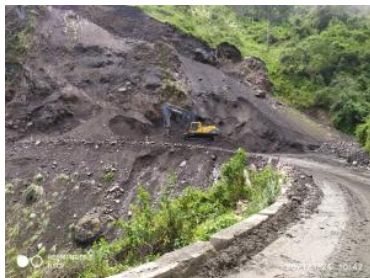
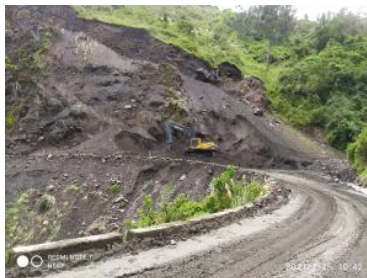
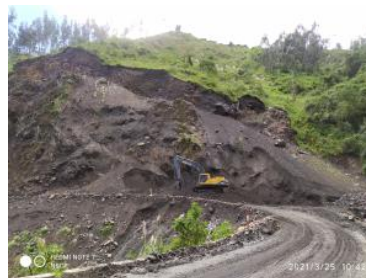
**Actividades:**CORTE Y CARGUIO UBICADOS EN EL KM 7+890- KM 7+910.  
LIMPIEZA PARA DAR TRANSITABILIDAD VIAL.**CDescripcion\_\_\_\_\_:**MO: 1 INGENIERO ESPECIALISTA EN PRODUCCIÓN DEL CONTRATISTA, 1  
OFICIAL, 1 PERSONAL DE PISO, 7 OPERADORES, 2 VIGÍAS.  
EM: 1 EXCAVADORA SOBRE ORUGA, 6 VOLQUETES.**Foto1:**

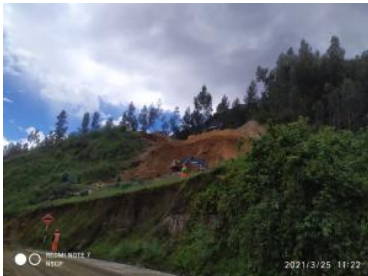
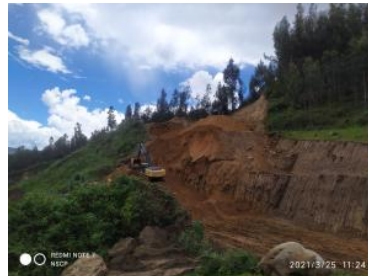
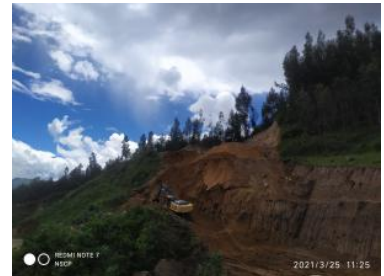
**PERÚ****Ministerio  
de Transportes  
y Comunicaciones****MINISTERIO DE TRANSPORTES Y COMUNICACIONES****Panel Fotográfico de la Bitacora de Obras****Personal Encargado:****NATALY SUSI CABALLON  
PAUCAR****Nivel:****No Aplica****Fecha De Fotografia:****25-03-2021****Actividades:****CORTE PARA BANQUETA N°3 KM 4+160 - CARGUÍO EN EL KM 4+090.****CDescripcion\_\_\_\_\_:****MO: 1 INGENIERO ASISTENTE DE PRODUCCIÓN, 1 CAPATAZ, 1 PERSONAL DE PISO, 13 OPERADORES, 2 VIGÍAS.****EM: 2 EXCAVADORAS SOBRE ORUGA, 10 VOLQUETES, 1 TANQUE CISTERNA. - SUBCONTRATA "ENTREVIAS"****Foto1:**

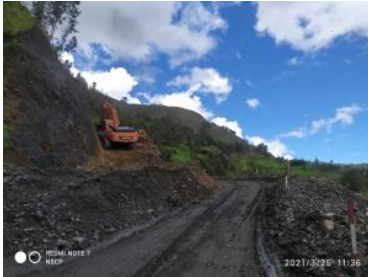
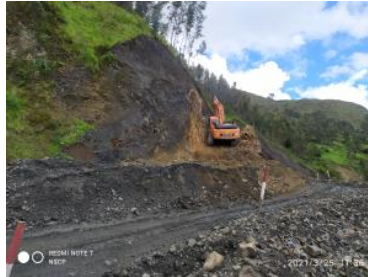
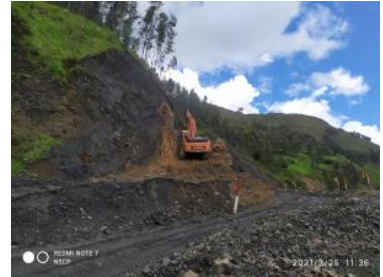
CORTE DE BANQUETA Y CARGUIO KM 2+000.

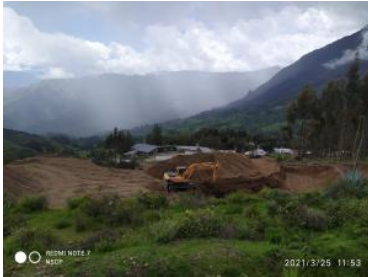
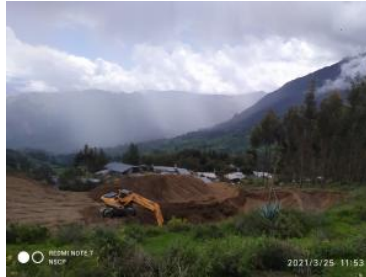
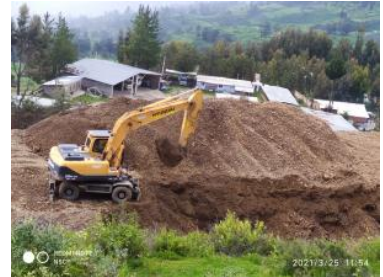
EXTRACCIÓN Y APILADO DE MATERIAL PARA SUB BASE Y RELLENO DE LA  
CANTERA LLAPO.

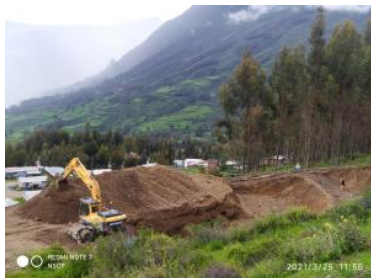
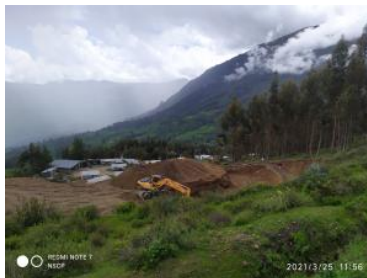
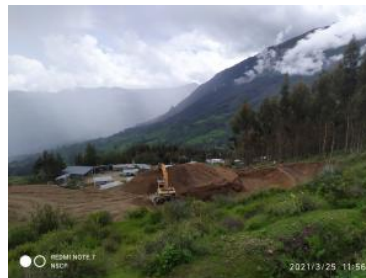
EXTRACCIÓN Y APILADO DE MATERIAL PARA SUB BASE Y RELLENO DE LA  
CANTERA LLAPO.

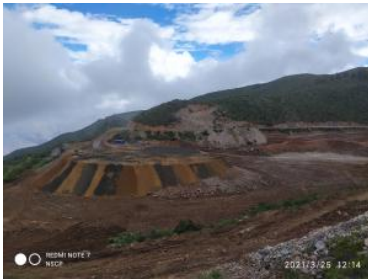
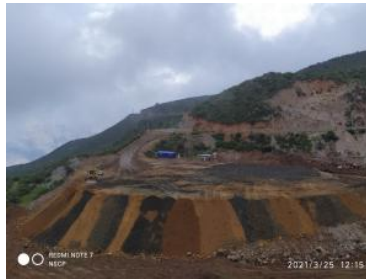
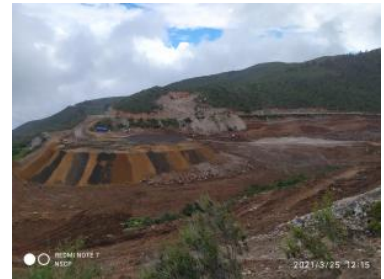
**Panel Fotográfico de la Bitacora de Obras****Personal Encargado:****NATALY SUSI CABALLON  
PAUCAR****Nivel:****No Aplica****Fecha De Fotografia:****25-03-2021****Actividades:****EXTENDIDO DE MATERIAL PARA CONFORMACIÓN DE PLATAFORMA EN DME 1  
HUACHASPINA (APROBADA EN EL ADICIONAL N° 01) UBICADO A -6.7 KM DEL  
INICIO DEL TRAMO.****CDescripcion\_\_\_\_\_:****12****MO: 1 CAPATAZ, 1 CONTROLADOR, 2 VIGÍAS, 20 OPERADORES.  
EM: 1 TRACTOR SOBRE ORUGA, 19 VOLQUETES.****Foto1:**

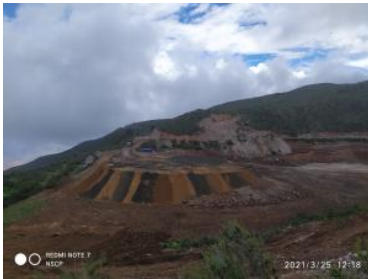
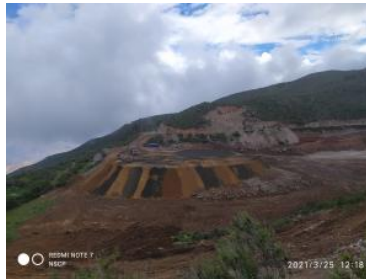
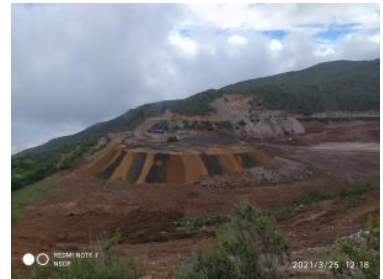
EXTENDIDO DE MATERIAL PARA CONFORMACIÓN DE PLATAFORMA EN DME 1 HUACHASPINA (APROBADA EN EL ADICIONAL N° 01) UBICADO A -6.7 KM DEL INICIO DEL TRAMO.

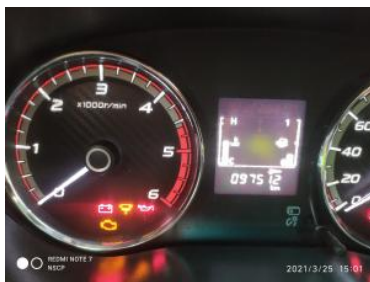
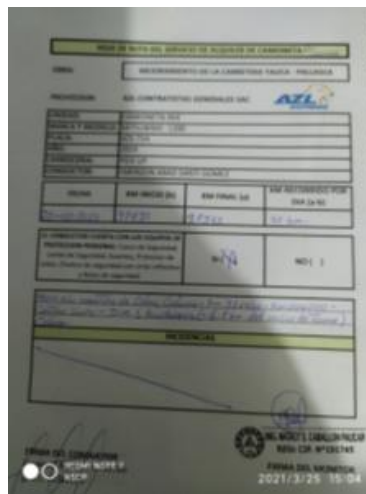
CONTROL DEL KILOMETRAJE DE LA CAMIONETA PARA LOS TRABAJOS DE MONITOREO.
