BITACORA ELECTRÓNICA DE OBRA

Confirma Bitacora: Si	Nro Informe: 50	Fecha Informe: 27-03-2021	Nombre De La Obra: Carretera Chuquicara-Puente Quiroz – Tauca-Cabana-Huandoval-Pallasca, Tramo: Tauca- Pallasca	Personal Encargado: NATALY SUSI CABALLON PAUCAR
---------------------------------	---------------------------	-------------------------------------	---	---

INFORME DIARIO N°50-2021-MNT. TAUCA-PALLASCA/NSCP

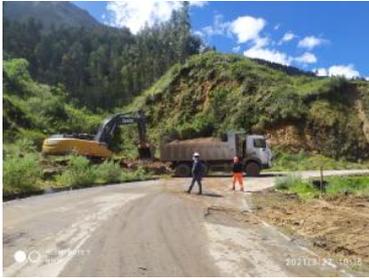
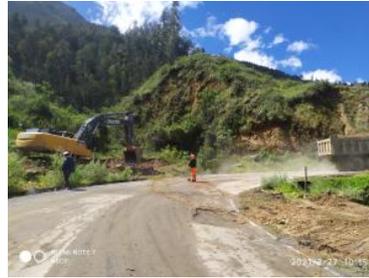
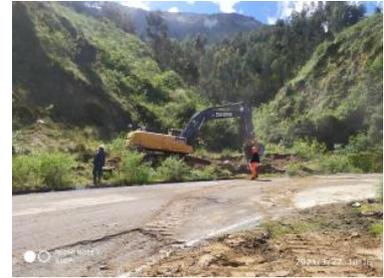
2

Actividades:
CORTE DE TALUD Y CARGUÍO KM 2+150.

- 1 VOLQUETE PRESENTO FALLAS MECÁNICAS, ES POR ELLO QUE EL DÍA DE HOY SE TRABAJO CON 3 VOLQUETES.

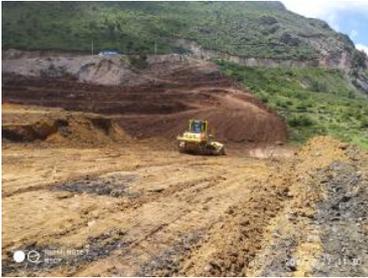
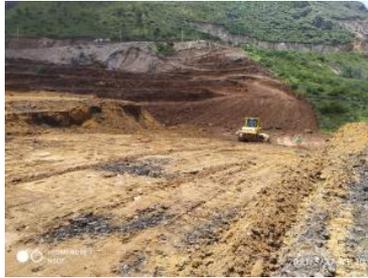
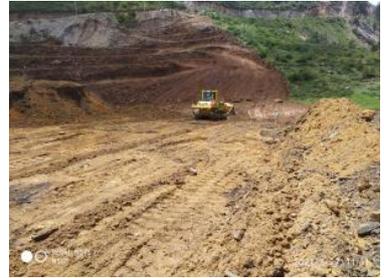
EXTENDIDO DE MATERIAL PARA CONFORMACIÓN DE PLATAFORMA EN DME 1 HUACHASPINA (APROBADA EN EL ADICIONAL N° 01) UBICADO A -6.7 KM DEL INICIO DEL TRAMO.

MO: 1 CAPATAZ, 2 VIGÍAS.
EM: 1 TRACTOR SOOBRE ORUGA.

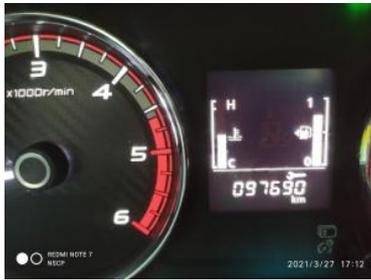
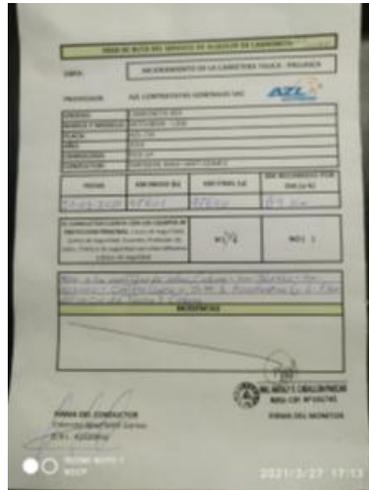
Actividades:
 CONTROL DEL KILOMETRAJE DE LA CAMIONETA.

CDescripcion_____:
 CONTROL DEL KILOMETRAJE DE LA CAMIONETA PARA LOS TRABAJOS DE MONITOREO.
