BITACORA ELECTRÓNICA DE OBRA

Confirma Bitacora: Si	Nro Informe: 52	Fecha Informe: 30-03-2021	Nombre De La Obra: Carretera Chuquicara-Puente Quiroz – Tauca-Cabana-Huandoval-Pallasca, Tramo: Tauca- Pallasca	Personal Encargado: NATALY SUSI CABALLON PAUCAR
---------------------------------	---------------------------	-------------------------------------	---	---

INFORME DIARIO N°52-2021-MNT. TAUCA-PALLASCA/NSCP

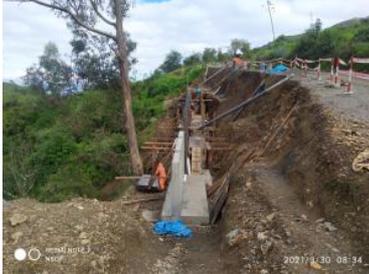
Foto1:

ENCOFRADO PANTALLA DEL PAÑO N° 3 Y DISPOSICIÓN DE ACERO EN PANTALLA DEL PAÑO N° 5 PARA EL MURO DE C°A° UBICADO EN EL KM 36+275 - KM 36+315.
