MINISTERIO DE TRANSPORTES Y COMUNICACIONES

BITACORA ELECTRÓNICA DE OBRA

Confir ma Bitaco ra: Si	Nro Inform e: 56	Fecha Informe: 03-04-2021	Nombre De La Obra: Carretera Chuquicara-Puente Quiroz – Tauca-Cabana- Huandoval-Pallasca, Tramo: Tauca- Pallasca	Personal Encargado: NATALY SUSI CABALLON PAUCAR
---	------------------------------------	-------------------------------------	---	--

INFORME DIARIO N°56-2021-MNT. TAUCA-PALLASCA/NSCP

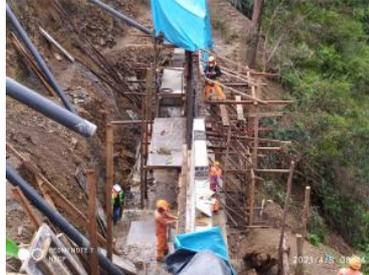
Foto2:

Actividades:
ASENTAMIENTO EN TRAMO DE FALLA GEOLÓGICA KM 34+580 - KM34+610.

CDescripcion_____:
-SE CONSIDERA COMO ZONA INESTABLE.
-SE APRECIA INCREMENTO DE GRIETAS AL LADO LATERAL IZQUIERDO DE LAPLATAFORMA DE LA VÍA.

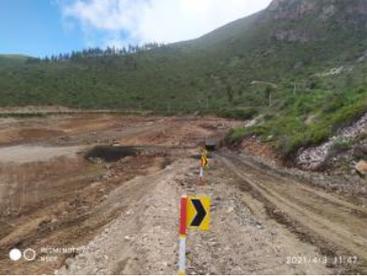
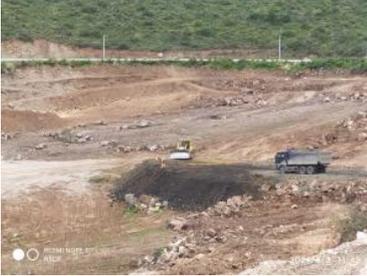
DETERIORO DE CARPETA ASFÁLTICA TRAMO DE TAUCA (KM 0+000) - DME 1 HUACHASPINA (KM -6+700).

-SE APRECIA EL DETERIORO DE LA CARPETA DEL TRAMO DE TAUCA AL DME 1 HUACHASPINA A CONSECUENCIA DE TRANSPORTE DE CARGUÍO DE LOS CORTES, ES NECESARIO MENCIONAR QUE, LA PARTIDA DE REPOSICIÓN DE CARPETA ASFÁLTICA NO SE CONSIDERÓ EN EL ADICIONAL N°1, POR LO QUE HABRÍA UNA POSIBILIDAD QUE EL CONTRATISTA ICC PIDA UN ADICIONAL POR ESTE CONCEPTO.
