## BITACORA ELECTRÓNICA DE OBRA

Nro  
Inform  
e:  
57

Fecha Informe:  
05-04-2021

Nombre De La Obra:  
Carretera Chuquicara-Puente  
Quiroz – Tauca-Cabana-  
Huandoval-Pallasca, Tramo:  
Tauca- Pallasca

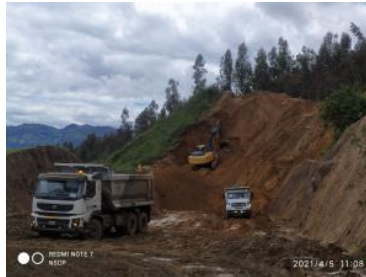
**Foto2:**

**Panel Fotográfico de la Bitacora de Obras****Personal Encargado:****NATALY SUSI CABALLON  
PAUCAR****Nivel:****No Aplica****Fecha De Fotografia:****05-04-2021****Actividades:****CORTE Y CARGUÍO KM 4+100****CDescripcion\_\_\_\_\_:****MO: 1 OFICIAL, 7 OPERADORES, 2 VIGÍAS.****EM: 1 EXCAVADORA SOBRE ORUGA, 6 VOLQUETES.****-SUBCONTRATA "ENTREVÍAS"****- 3 VOLQUETES ESTÁN EN MANTENIMIENTO POR PRESENTAR FALLAS MECÁNICAS.****Foto1:**

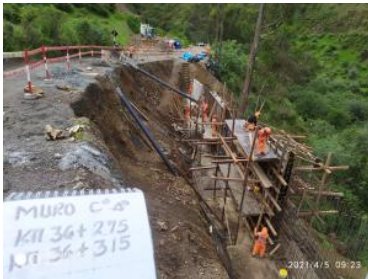
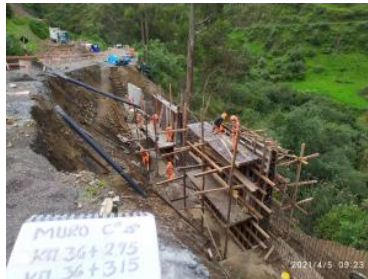
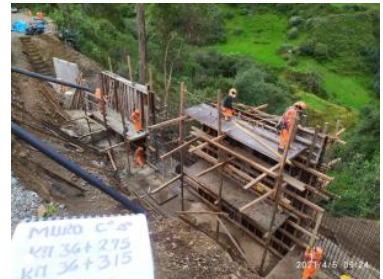
DESENCOFRADO DE PANTALLA DEL PAÑO N°3 Y ENCOFRADO DE LA PANTALLA DEL PAÑO N°5 PARA MURO KM 36+275- KM 36+315.

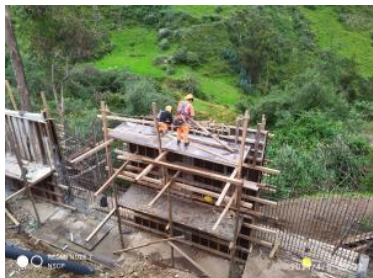
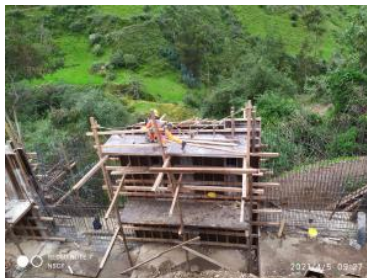
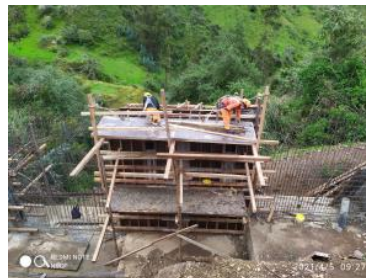
DESENCOFRADO DE PANTALLA DEL PAÑO N°3 Y ENCOFRADO DE LA PANTALLA  
DEL PAÑO N°5 PARA MURO KM 36+275- KM 36+315

MO: 1 OFICIAL, 3 OPERARIOS, 4 PEONES  
EM: 1 TALADRO, HERRAMIENTAS MANUALES.  
-ENCOFRADO DE PANTALLA DEL PAÑO N°5

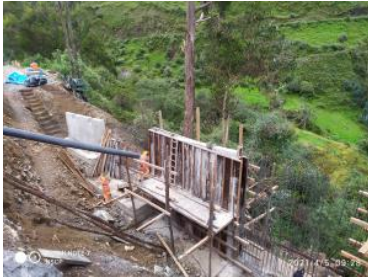
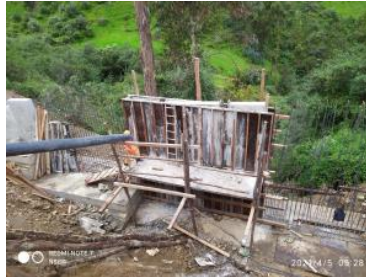
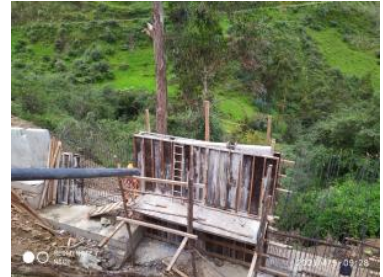
**PERÚ****Ministerio  
de Transportes  
y Comunicaciones****MINISTERIO DE TRANSPORTES Y COMUNICACIONES****Panel Fotográfico de la Bitacora de Obras****Personal Encargado:****NATALY SUSI CABALLON  
PAUCAR****Nivel:****No Aplica****Fecha De Fotografia:****05-04-2021****Actividades:****DESENCOFRADO DE PANTALLA DEL PAÑO N°3 Y ENCOFRADO DE LA PANTALLA  
DEL PAÑO N°5 PARA MURO KM 36+275- KM 36+315.****CDescripcion\_\_\_\_\_:****MO: 1 OFICIAL, 3 OPERARIOS, 4 PEONES****EM: 1 TALADRO, HERRAMIENTAS MANUALES.****- DESENCOFRADO DE PANTALLA DEL PAÑO N°3.****Foto1:**

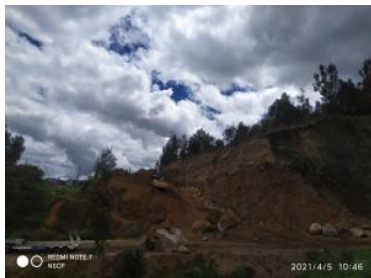
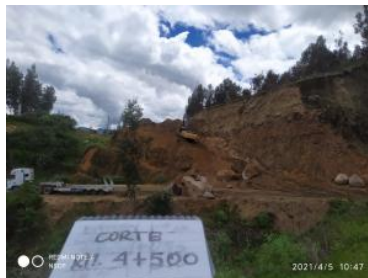
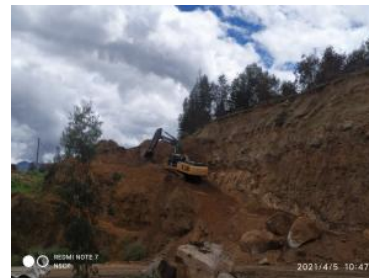
CORTE Y CARGUÍO KM 4+500.

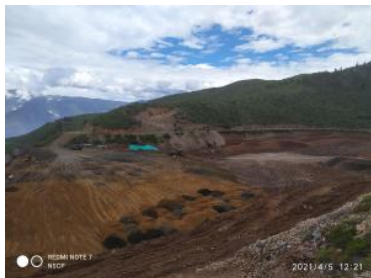
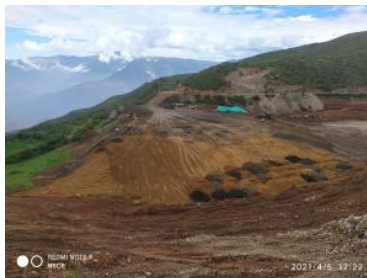
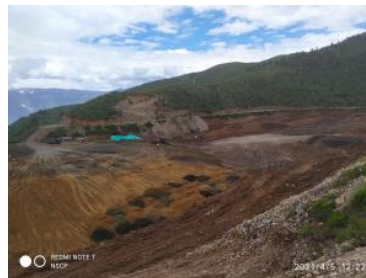
EXTENDIDO Y CONFORMACIÓN DE PLATAFORMA EN DME1 HUACHASPINA  
APROBADA EN EL ADICIONAL N° 01) UBICADO A -6.7 KM DEL INICIO DEL TRAMO.

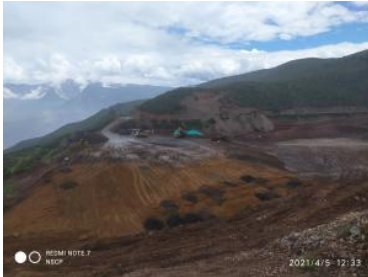
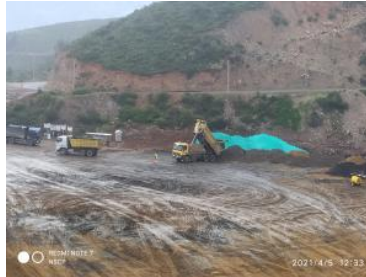
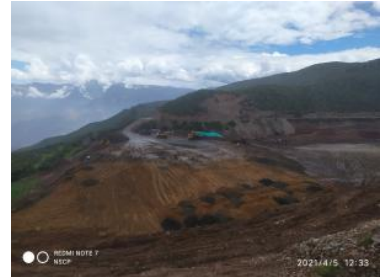
EXTENDIDO Y CONFORMACIÓN DE PLATAFORMA EN DME1 HUACHASPINA APROBADA EN EL ADICIONAL N° 01) UBICADO A -6.7 KM DEL INICIO DEL TRAMO.

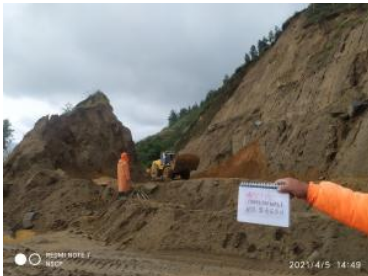
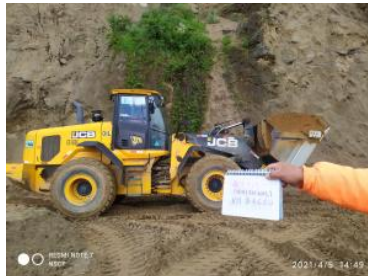
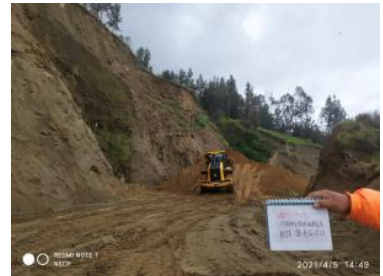
**Panel Fotográfico de la Bitacora de Obras****Personal Encargado:****NATALY SUSI CABALLON  
PAUCAR****Nivel:****No Aplica****Fecha De Fotografia:****05-04-2021****Actividades:****ACOPIO PROVISIONAL UBICADO EN EL KM 5+600 PARA MATERIAL CORTADO  
(DEL KM 4+050 Y KM 4+500) PARA RELLENO Y ARENA PARA CONCRETO****CDescripcion\_\_\_\_\_:****MO: 1 CAPATAZ, 1 PERSONAL DE PISO, 1 OPERADOR.  
EM: 1 RETROEXCAVADORA.****Foto1:**

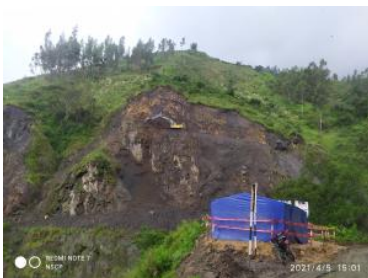
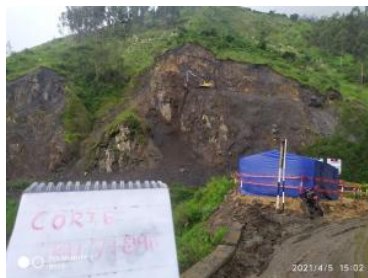
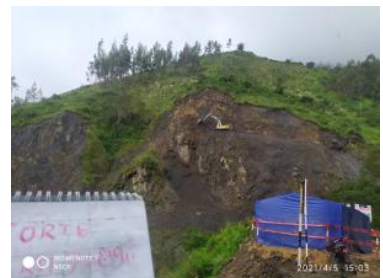
**Fecha Toma De Datos:****05-04-2021****Panel Fotográfico de la Bitacora de Obras****Personal Encargado:****NATALY SUSI CABALLON  
PAUCAR****Nivel:****No Aplica****Fecha De Fotografia:****05-04-2021****Actividades:****CORTE Y PERFILADO DE BANQUETA KM 7+890 - KM 7+910.****CDescripcion\_\_\_\_\_:****MO: 1 OFICIAL, 1 PERSONAL DE PISO, 1 OPERADOR, 2 VIGÍAS.  
EM: 1 EXCAVADORA SOBRE ORUGA.****Foto1:**
