## BITACORA ELECTRÓNICA DE OBRA

| Si | 59 | 07-04-2021 | Carretera Chuquicara-Puente<br>Quiroz – Tauca-Cabana-<br>Huandoval-Pallasca, Tramo:<br>Tauca- Pallasca | NATALY SUSI CABALLON<br>PAUCAR |

INFORME DIARIO N°59-2021-MNT. TAUCA-PALLASCA/NSCP

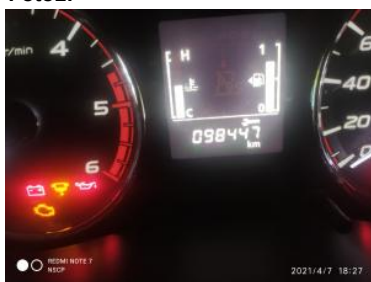
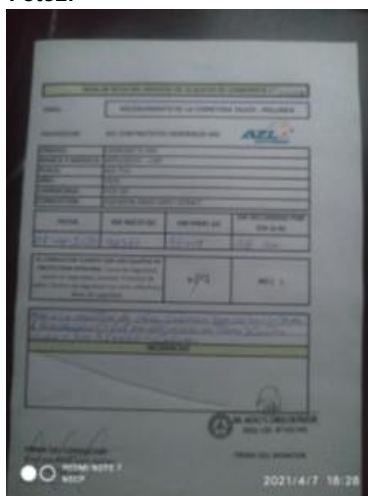
CONTROL DEL KILOMETRAJE DE LA CAMIONETA PARA LOS TRABAJOS DE MONITOREO.

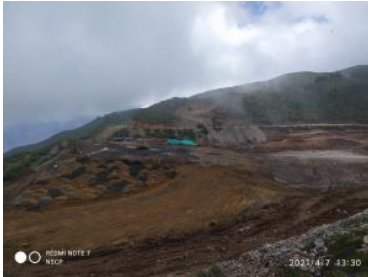
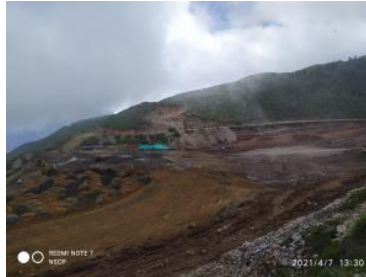
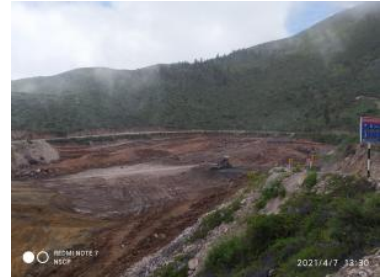
**Panel Fotográfico de la Bitacora de Obras****Personal Encargado:****NATALY SUSI CABALLON  
PAUCAR****Nivel:****No Aplica****Fecha De Fotografia:****07-04-2021****Actividades:****EXTENDIDO Y CONFORMACIÓN DE PLATAFORMA EN DME1 HUACHASPINA  
APROBADA EN EL ADICIONAL N° 01) UBICADO A -6.7 KM DEL INICIO DEL TRAMO.****CDescripcion\_\_\_\_\_:****MO: 2 CONTROLADORES, 27 OPERADORES, 2 VIGÍAS.****EM: 1 TRACTOR SOBRE ORUGA, 26 VOLQUETES, 2 LUMINARIAS.****Foto1:**
