MINISTERIO DE TRANSPORTES Y COMUNICACIONES

## BITACORA ELECTRÓNICA DE OBRA

<b>Confirma Bitacora:</b> Si	<b>Nro Informe:</b> 60	<b>Fecha Informe:</b> 08-04-2021	<b>Nombre De La Obra:</b> Carretera Chuquicara-Puente Quiroz – Tauca-Cabana-Huandoval-Pallasca, Tramo: Tauca- Pallasca	<b>Personal Encargado:</b> NATALY SUSI CABALLON PAUCAR
---------------------------------	---------------------------	-------------------------------------	---	---

INFORME DIARIO N°60-2021-MNT. TAUCA-PALLASCA/NSCP

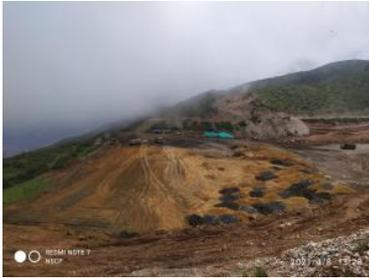
**Foto1:**

**Actividades:**  
EXTENDIDO Y CONFORMACIÓN DE PLATAFORMA EN DME1 HUACHASPINA APROBADA EN EL ADICIONAL N° 01) UBICADO A -6.7 KM DEL INICIO DEL TRAMO.
