## BITACORA ELECTRÓNICA DE OBRA

| Si | 61 | 13-04-2021 | Carretera Chuquicara-Puente<br>Quiroz – Tauca-Cabana-<br>Huandoval-Pallasca, Tramo:<br>Tauca- Pallasca | NATALY SUSI CABALLON<br>PAUCAR |

INFORME DIARIO N°61-2021-MNT. TAUCA-PALLASCA/NSCP

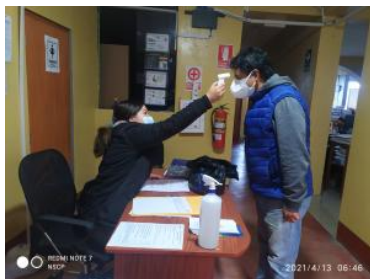
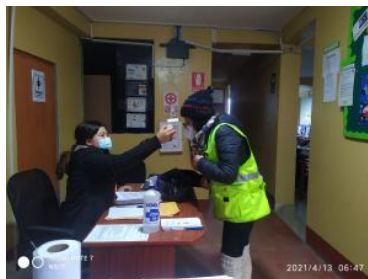
-SE APRECIA A LA ENFERMERA TOMANDO LA TEMPERATURA A LOS COLABORADORES DE SUPERVISIÓN ANTES DE REALIZAR SUS ACTIVIDADES.  
-CONTROL DEL RELLENADO DE LA FICHA SINTOMATOLOGICA.

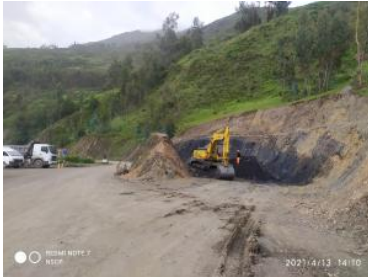
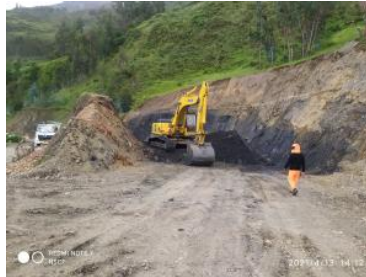
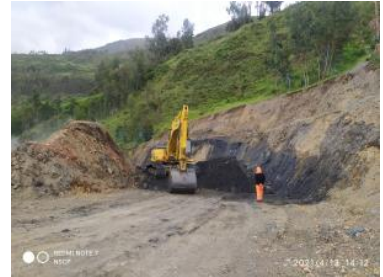
**Panel Fotográfico de la Bitacora de Obras****Personal Encargado:****NATALY SUSI CABALLON  
PAUCAR****Nivel:****No Aplica****Fecha De Fotografia:****13-04-2021****Actividades:****CORTE, PERFILADO Y CARGUÍO UBICADO EN EL KM 1+500.****CDescripcion\_\_\_\_\_:****MO: 1 OFICIAL, 1 PERSONAL DE PISO, 3 OPERADORES, 2 VIGÍAS  
EM: 1 EXCAVADORA SOBRE ORUGA, 2 VOLQUETES.  
- SUBCONTRATA "BC"****Foto1:**

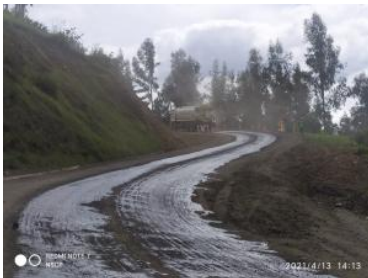
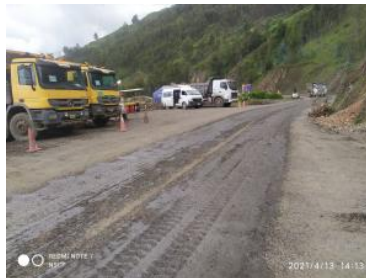
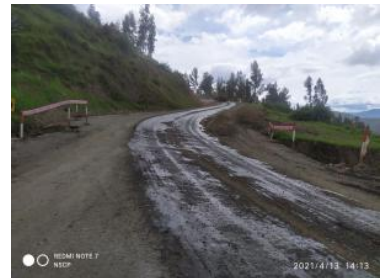
**Fecha Toma De Datos:****13-04-2021****Panel Fotográfico de la Bitacora de Obras****Personal Encargado:****NATALY SUSI CABALLON  
PAUCAR****Nivel:****No Aplica****Fecha De Fotografia:****13-04-2021****Actividades:****RIEGO PARA MINIMIZAR EL POLVO DEL KM 1+000 A 2+000.****CDescripcion\_\_\_\_\_:****MO: 1 OPERADOR.  
EM: 1 TANQUE CISTERNA.****Foto1:**

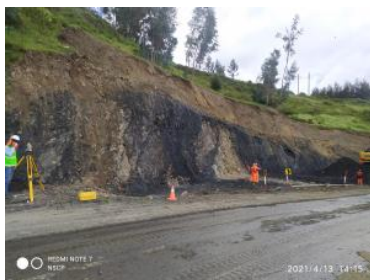
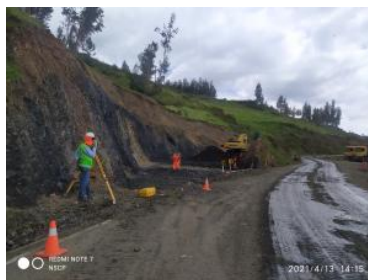
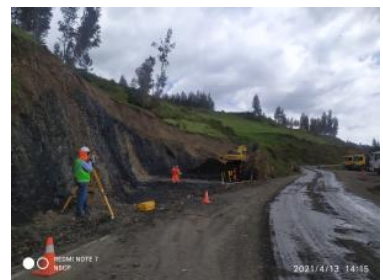
MARCADO DE TALUD A NIVEL SUB RASANTE KM 1+500.

**CDescripcion\_\_\_\_\_:**MO: 1 TOPÓGRAFO, 4 AUXILIARES, 2 VIGÍAS.  
EM: 1 ESTACIÓN TOTAL.**Foto1:**

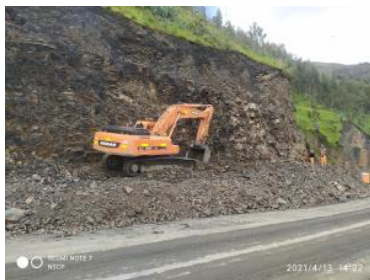
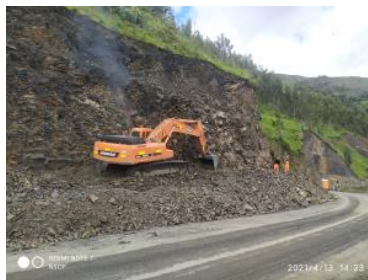
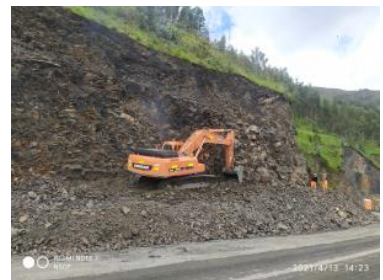
CORTE Y PERFILADO UBICADO EN EL KM 2+150.

**CDescripcion\_\_\_\_\_:**MO: 1 CAPATAZ, 1 PERSONAL DE PISO, 1 OPERADOR, 2 VIGÍAS.  
EM: 1 EXCAVADORA SOBRE ORUGA.  
- SUBCONTRATA "BC"**Foto1:**

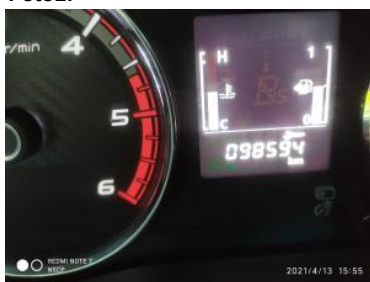
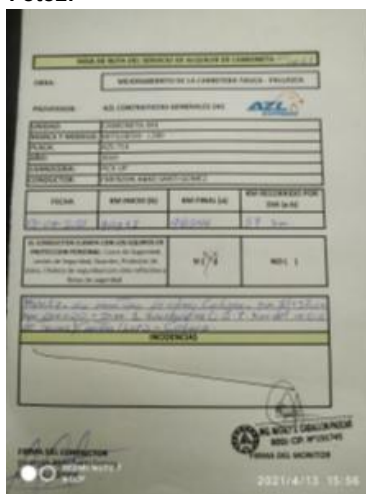
CONTROL DEL KILOMETRAJE DE LA CAMIONETA

CONTROL DEL KILOMETRAJE DE LA CAMIONETA PARA LOS TRABAJOS DE MONITOREO.

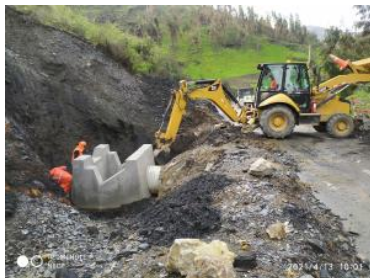
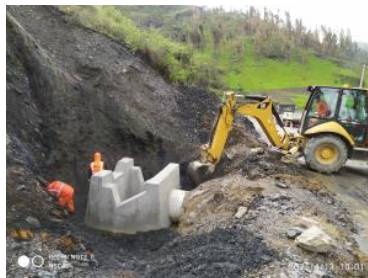
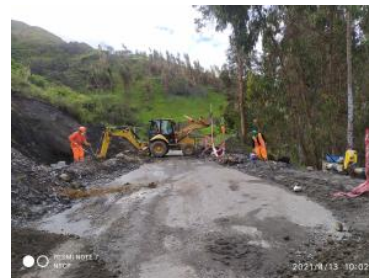
RELLENO DE CABEZAL DE ENTRADA DE ALCANTARILLA TMC 36 KM 21+370

MO: 1 OFICIAL, 2 PEONES, 1 OPERADOR, 1 AUXILIAR DE SUELOS DE SUPERVISIÓN, 2 VIGÍAS.

EM: 1 RETROEXCAVADORA, 2 COMPACTADORAS VIBRATORIAS, HERRAMIENTAS MANUALES.

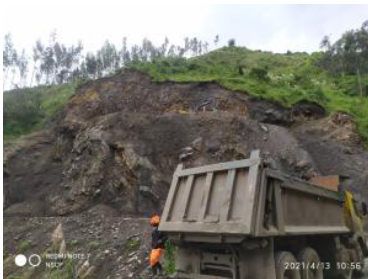
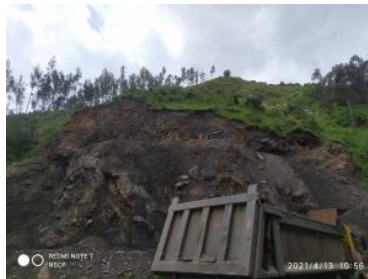
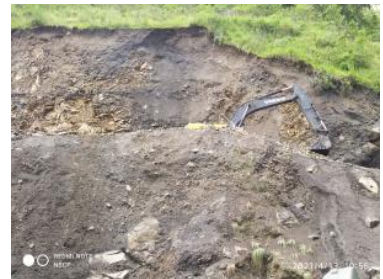
CORTE Y CARGUÍO UBICADO EN EL KM 7+890 - KM 7+910.

**CDescripcion**\_\_\_\_\_:MO: 01 CAPATAZ, 1 OFICIAL, 1 PERSONALES DE PISO, 7 OPERADORES, 2 VIGÍAS.  
EM: 1 EXCAVADORA SOBRE ORUGA, 6 VOLQUETES.**Foto1:**

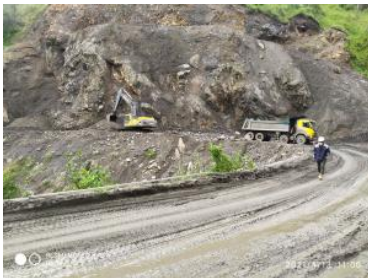
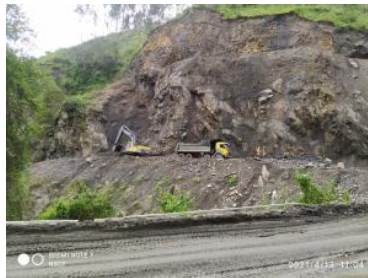
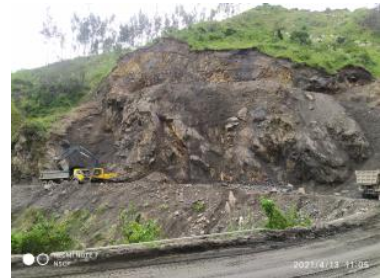
CORTE Y CARGUÍO UBICADO EN EL KM 7+890 - KM 7+910.

**CDescripcion**\_\_\_\_\_:MO: 01 CAPATAZ, 1 OFICIAL, 1 PERSONALES DE PISO, 7 OPERADORES, 2 VIGÍAS.  
EM: 1 EXCAVADORA SOBRE ORUGA, 6 VOLQUETES.**Foto1:**

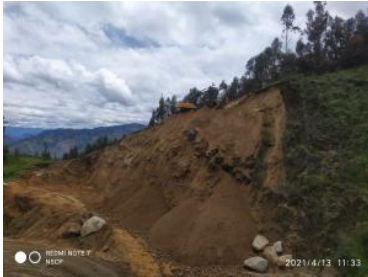
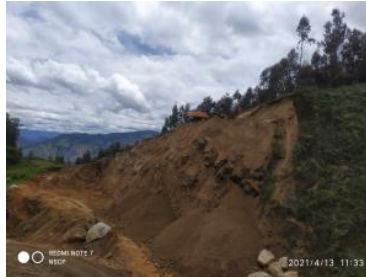
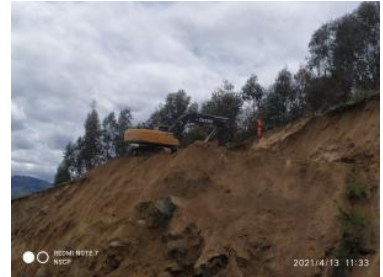
CORTE Y CARGUÍO UBICADO EN EL KM 4+500

MO: 1 CAPATAZ, 1 OFICIAL, 1 PERSONAL DE PISO, 4 OPERADORES, 2 VIGÍAS.  
EM: 1 EXCAVADORA SOBRE ORUGA, 1 TRACTOR, 2 VOLQUETES.  
- SUBCONTRATA "ENTREVIAS"

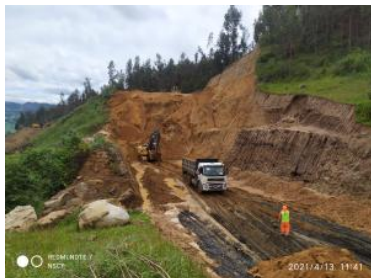
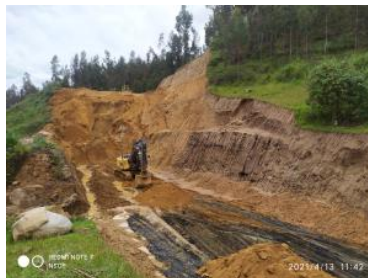
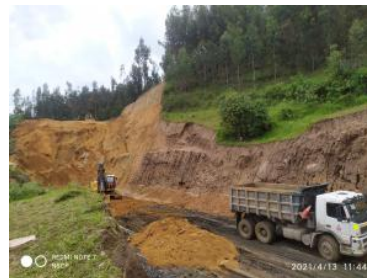
CORTE Y CARGUÍO UBICADO EN EL KM 4+100.

MO: 1 CAPATAZ, 1 OFICIAL, 1 PERSONAL DE PISO, 13 OPERADORES, 2 VIGÍAS.  
EM: 1 EXCAVADORA SOBRE ORUGA, 1 TRACTOR, 11 VOLQUETES,  
2ILUMINARIAS.  
- SUBCONTRATA "ENTREVIAS"

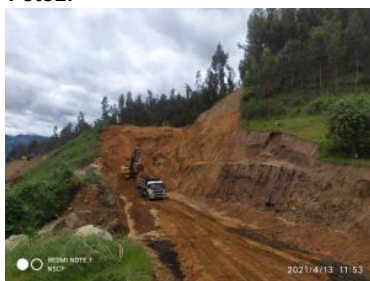
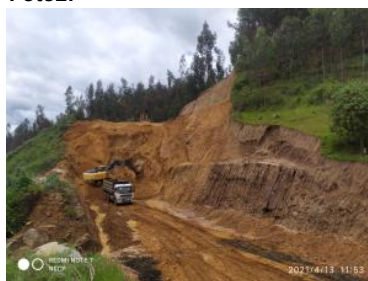
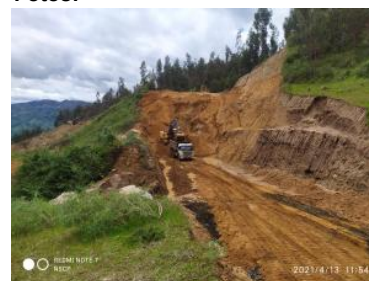
CORTE Y CARGUÍO UBICADO EN EL KM 4+100.

MO: 1 CAPATAZ, 1 OFICIAL, 1 PERSONAL DE PISO, 13 OPERADORES, 2 VIGÍAS.  
EM: 1 EXCAVADORA SOBRE ORUGA, 1 TRACTOR, 11 VOLQUETES,  
2 ILUMINARIAS.  
- SUBCONTRATA "ENTREVIAS"

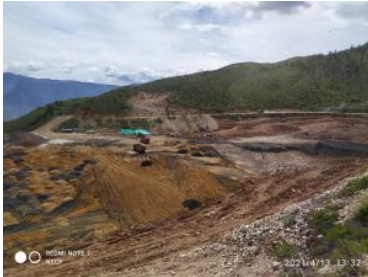
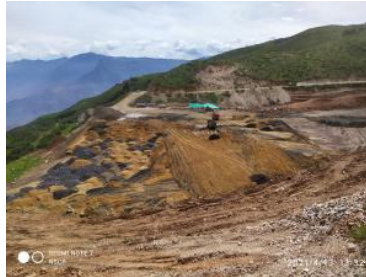
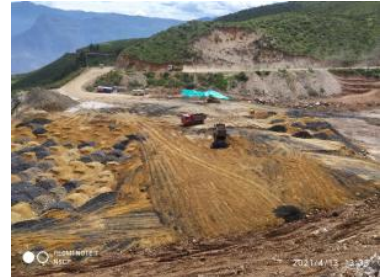
EM: 1 TRACTOR SOBRE ORUGA, 23 VOLQUETES, 2 LUMINARIAS.

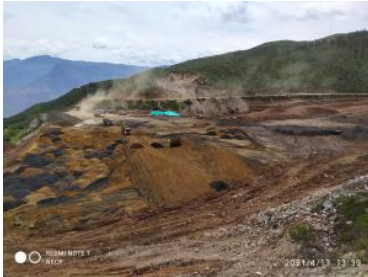
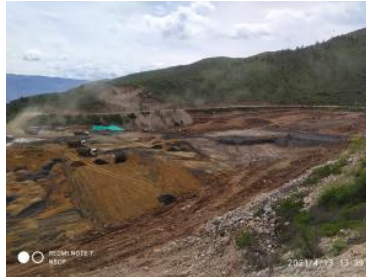
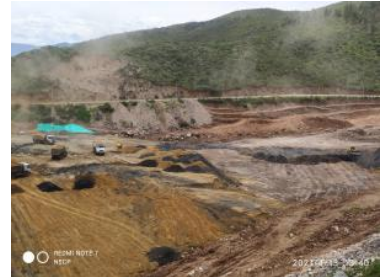
**Panel Fotográfico de la Bitacora de Obras****Personal Encargado:****NATALY SUSI CABALLON  
PAUCAR****Nivel:****No Aplica****Fecha De Fotografia:****13-04-2021****Actividades:****EXTENDIDO Y CONFORMACIÓN DE PLATAFORMA EN DME1 HUACHASPINA  
APROBADA EN EL ADICIONAL N° 01) UBICADO A -6.7 KM DEL INICIO DEL TRAMO.****CDescripcion\_\_\_\_\_:****MO: 2 CONTROLADORES, 24 OPERADORES, 2 VIGÍAS.****EM: 1 TRACTOR SOBRE ORUGA, 23 VOLQUETES, 2 LUMINARIAS.****Foto1:**

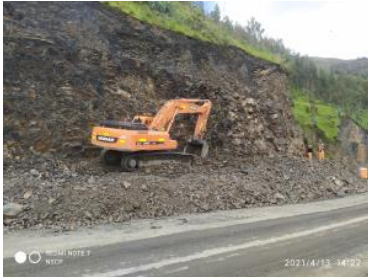
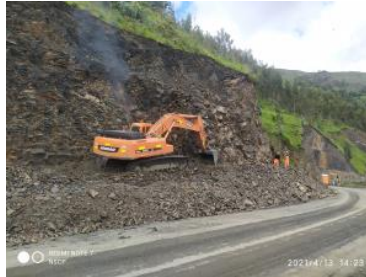
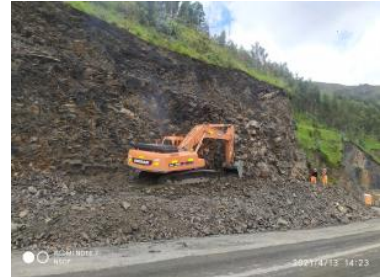
MO: 1 CAPATAZ, 1 PERSONAL DE PISO, 1 OPERADOR, 2 VIGÍAS.  
EM: 1 EXCAVADORA SOBRE ORUGA.  
- SUBCONTRATA "BC"

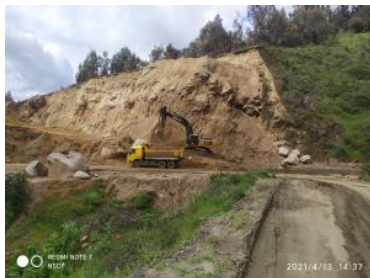
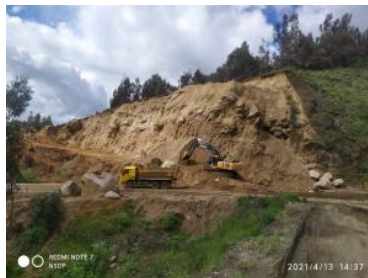
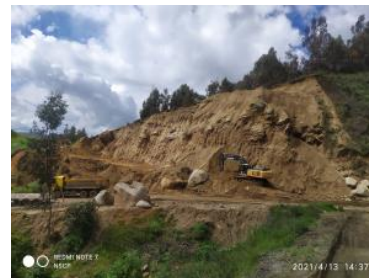
CORTE Y CARGUÍO UBICADO EN EL KM 4+500.

MO: 1 CAPATAZ, 1 OFICIAL, 1 PERSONAL DE PISO, 4 OPERADORES, 2 VIGÍAS.  
EM: 1 EXCAVADORA SOBRE ORUGA, 1 TRACTOR, 2 VOLQUETES.  
- SUBCONTRATA "ENTREVIAS"

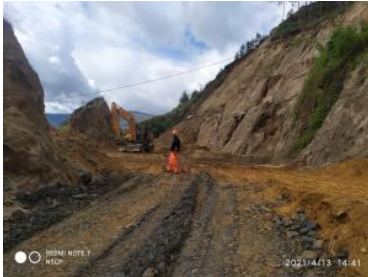
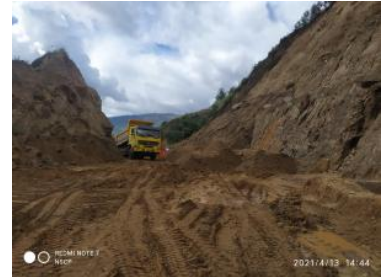
ACOPIO PROVISIONAL UBICADO EN EL KM 5+600 PARA MATERIAL CORTADO  
(DEL KM 4+050 Y KM 4+500) PARA RELLENO Y ARENA PARA CONCRETO.

MO: 1 CAPATAZ, 1 PERSONAL DE PISO, 4 OPERADORES, 2 VIGÍAS.

EM: 1 RETROEXCAVADORA, 2 VOLQUETES, 1 EXCAVADORA SOBRE LLANTAS.
