## BITACORA ELECTRÓNICA DE OBRA

| Si | 64 | 16-04-2021 | Carretera Chuquicara-Puente<br>Quiroz – Tauca-Cabana-<br>Huandoval-Pallasca, Tramo:<br>Tauca- Pallasca | NATALY SUSI CABALLON<br>PAUCAR |

INFORME DIARIO N°64-2021-MNT. TAUCA-PALLASCA/NSCP

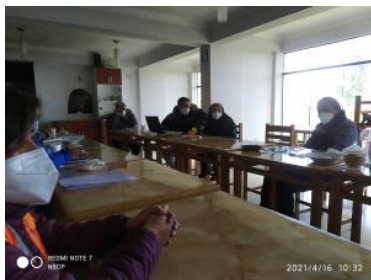
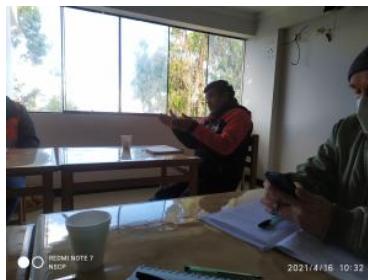
REUNIÓN DE LA SUPERVISIÓN "HO" Y EL CONTRATISTA "ICC".

•SE REALIZO UNA REUNIÓN ENTRE LA SUPERVISIÓN Y EL CONTRATISTA, LOS MISMOS QUE TRATARON LOS TEMAS SIGUIENTES:

-TRAZO Y TOPOGRAFÍA: INCOMPATIBILIDAD ENTRE PLANOS DE PLANTA Y PERFIL CON ESTRUCTURAS DE ARTE (BADENES); MAYORES METRADOS - MOVIMIENTO DE TIERRAS; ADECUACIÓN KM 8 AL KM 9; CLASIFICACIÓN DE CORTES-DESIGNACIÓN DE ENCARGADO EN AUSENCIA DEL GEÓLOGO; DERRUMBES.

-SUELOS Y PAVIMENTOS: ESTADO DEL DESCARTE DE LA CANTERA CAHUILLCA; ESTADO SITUACIONAL DE LA AMPLIACIÓN DE PUCA I; DÉFICIT DE ARENA PARA CONCRETO; VOLUMEN DE LODOS POR PROCESOS DE LAVADO; NECESIDAD DE LAVADO PARA TSB; PROPUESTA DE CANTERA HUACHASPINA.

-SEGURIDAD: TURNO NOCHE/ TURNO EXTENDIDO; MANTENIMIENTO DE VÍA DEL KM 0+000 AL DME 1 HUACHASPINA.
