## BITACORA ELECTRÓNICA DE OBRA

| Si | 65 | 17-04-2021 | Carretera Chuquicara-Puente<br>Quiroz – Tauca-Cabana-<br>Huandoval-Pallasca, Tramo:<br>Tauca- Pallasca | NATALY SUSI CABALLON<br>PAUCAR |

INFORME DIARIO N°65-2021-MNT. TAUCA-PALLASCA/NSCP

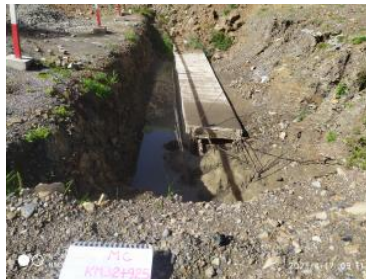
Foto2:

ALCANTARILLA MC UBICADO EN EL KM 32+925

- SE APRECIA QUE EL ACERO DE LA ALCANTARILLA ESTA OXIDADA, LA ALCANTARILLA ESTA SATURADO.

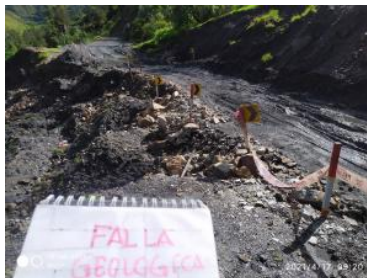
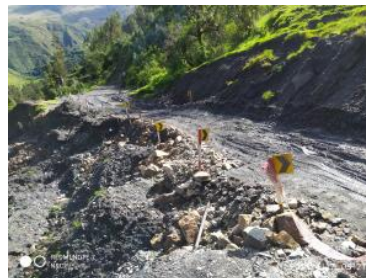
ASENTAMIENTO EN TRAMO DE FALLA GEOLÓGICA KM 34+580 - KM34+610.

-SE APRECIA INCREMENTO DE GRIETAS AL LADO LATERAL IZQUIERDO DE LA PLATAFORMA DE LA VÍA.

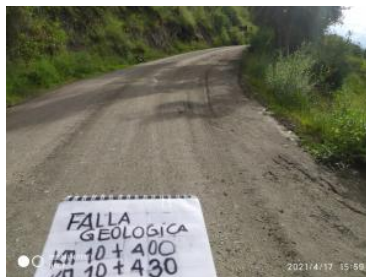
Foto2:

ASENTAMIENTO EN TRAMO DE FALLA GEOLÓGICA KM 10+400-KM 10+430

-SE APRECIA INCREMENTO DE GRIETAS AL LADO LATERAL IZQUIERDO DE  
LAPLATAFORMA DE LA VÍA.
