## BITACORA ELECTRÓNICA DE OBRA

### REGISTRO DE LA BITACORA Y FOTO DEL CUADERNO DE OBRA

| Si | 113 | 05-05-2021 | Carretera Oyon - Ambo,<br>Tramo I: Oyon - Desvío Cerro<br>de Pasco | LUZMILA GUERRA MOTTA |

MEJORAMIENTO DE LA CARRETERA OYON - AMBO TRAMO 1: OYON DV. CERRO DE PASCO

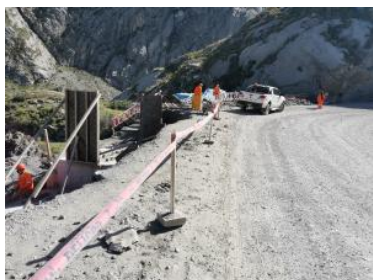
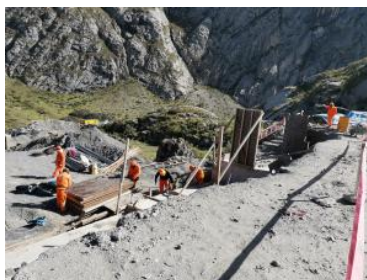
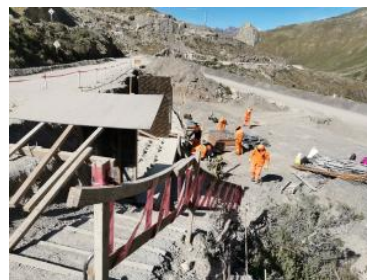
PERSONAL APROXIMADO VERIFICADO EN EL FRENTE DE TRABAJO: 1 CAPATAZ,  
3 OPERARIO, 2 OFICIAL, 3 PEÓN Y 2 VIGIAEQUIPOS APROXIMADOS VERIFICADOS EN EL FRENTE DE TRABAJO: 1 BUS  
PARA TRANSPORTE DE PERSONAL CON CONDUCTORCLIMA: AL MOMENTO DE LA INSPECCIÓN VISUAL SIN PRECIPITACIONES  
PLUVIALES - SOLEADO

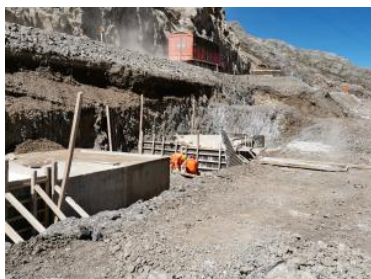
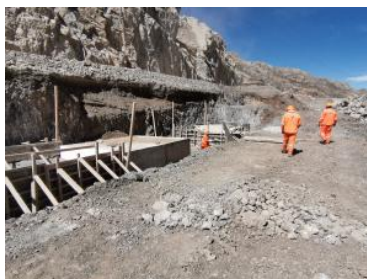
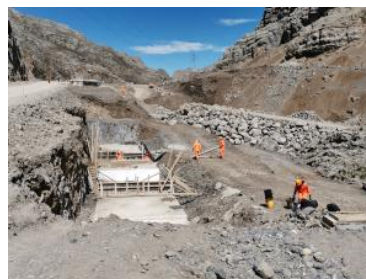
PERSONAL APROXIMADO VERIFICADO EN EL FRENTE DE TRABAJO: 1  
OPERARIO, 2 OFICIAL, 2 PEÓN Y 2 VIGÍAEQUIPOS APROXIMADOS VERIFICADOS EN EL FRENTE DE TRABAJO: NINGUNO  
LAS ACTIVIDADES DE DESENCOFRADO SE DIERON HASTA CIERTA HORA,  
POSTERIORMENTE SE VERIFICA A PARTIR DE LAS 11.00 AM  
APROXIMADAMENTE, ESTE MISMO PERSONAL EN ACTIVIDADES DE LIMPIEZA  
EN EL MURO DE CONTENCIÓN UBICADO EN EL KM 167+514 AL KM 167+581CLIMA: AL MOMENTO DE LA INSPECCIÓN VISUAL SIN PRECIPITACIONES  
PLUVIALES - SOLEADO

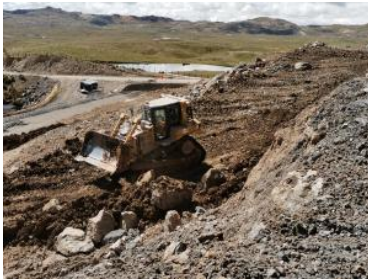
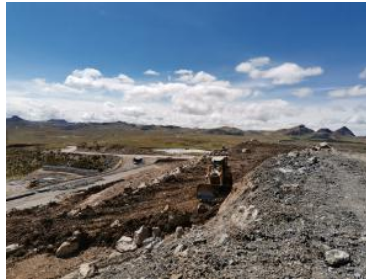
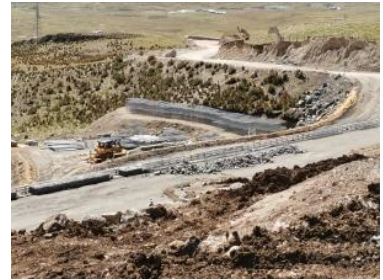
PERSONAL APROXIMADO VERIFICADO EN EL FRENTE DE TRABAJO: 1  
OPERARIO, 2 PEÓN Y 1 VIGÍA  
EQUIPOS APROXIMADOS VERIFICADOS EN EL FRENTE DE TRABAJO: 1  
TRACTOR SOBRE ORUGA D-6  
SE REALIZAN ACTIVIDADES DE ACCESO PARA CONSTRUCCIÓN DE MURO  
TERRAMESH Y CONFORMACIÓN DE PLATAFORMA PARA CONSTRUCCIÓN DE  
PLANTA DE PRODUCCIÓN DE CONCRETO.  
CLIMA: AL MOMENTO DE LA INSPECCIÓN VISUAL SIN PRECIPITACIONES  
PLUVIALES - SOLEADO

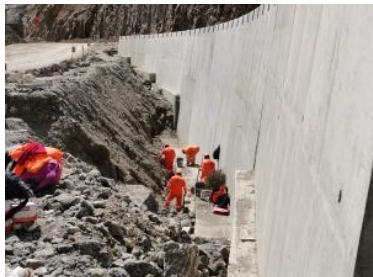
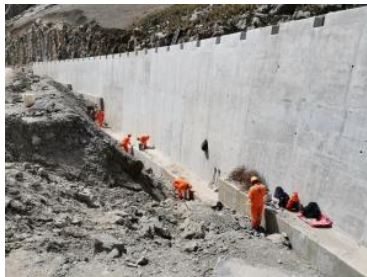
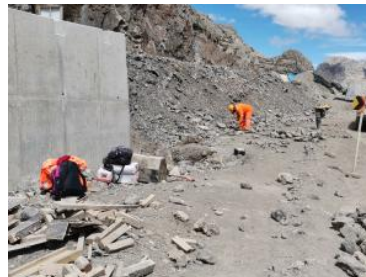
PERSONAL APROXIMADO VERIFICADO EN EL FRENTE DE TRABAJO: 1 OPERARIO, 2 OFICIAL, 2 PEÓN Y 2 VIGÍA  
EQUIPOS APROXIMADOS VERIFICADOS EN EL FRENTE DE TRABAJO: NINGUNO  
SE VERIFICAN ACTIVIDADES DE LIMPIEZA DE ÁREA DE TRABAJO PARA RELLENO EN ESTRUCTURAS Y RELACIONADAS. EL PERSONAL DESCRITO CORRESPONDE AL QUE SE ENCONTRABA REALIZANDO ACTIVIDADES EN EL MURO DE CONTENCIÓN UBICADO EN EL KM 167+735 AL KM 167+790  
CLIMA: AL MOMENTO DE LA INSPECCIÓN VISUAL SIN PRECIPITACIONES PLUVIALES - SOLEADO

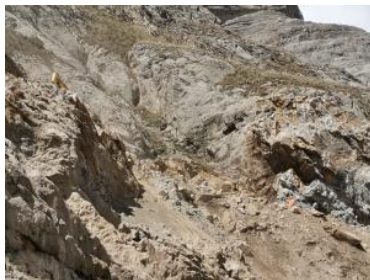
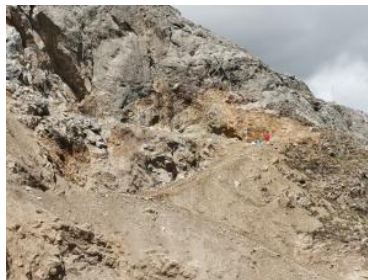
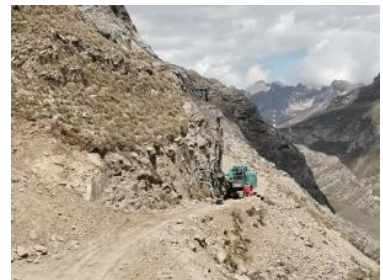
PERSONAL APROXIMADO VERIFICADO EN EL FRENTE DE TRABAJO: 1 CAPATAZ,  
1 OFICIAL, 2 PERFORISTA 2 PEÓN Y 2 VIGÍA

EQUIPOS APROXIMADOS VERIFICADOS EN EL FRENTE DE TRABAJO: 1  
EXCAVADORA SOBRE ORUGA Y 1 ROCK DRILL CON SUS RESPECTIVOS  
OPERADORES

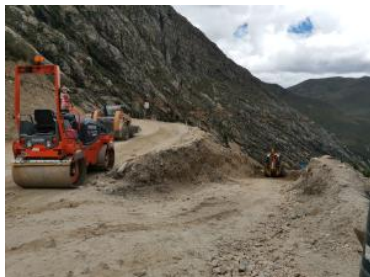
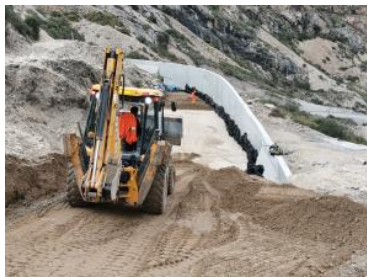
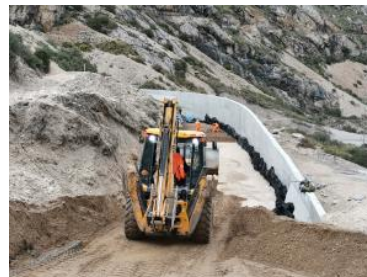
PERSONAL APROXIMADO VERIFICADO EN EL FRENTE DE TRABAJO: 1 CAPATAZ,  
2 OFICIAL Y 1 PEÓN Y 2 VIGÍAEQUIPOS APROXIMADOS VERIFICADOS EN EL FRENTE DE TRABAJO:  
RÉTROEXCAVADORA, 1 MINI CARGADOR Y 1 RODILLO BERMERO CON SUS  
RESPECTIVOS OPERADORESACTIVIDADES VERIFICADAS POR PERSONAL TÉCNICO DE LA SUPERVISIÓN DE  
OBRA.CLIMA: AL MOMENTO DE LA INSPECCIÓN VISUAL SIN PRECIPITACIONES  
PLUVIALES - SOLEADO

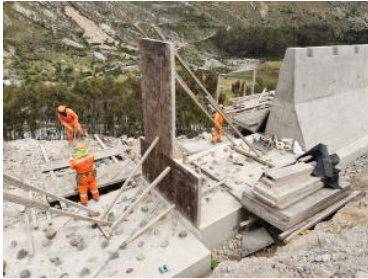
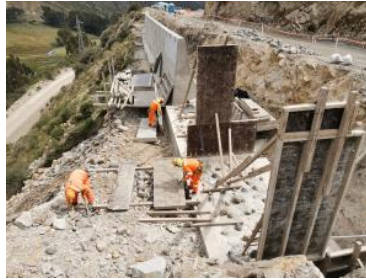
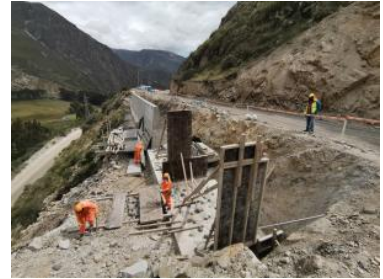
PERSONAL APROXIMADO VERIFICADO EN CAMPO: 1 CAPATAZ Y 3 OPERARIO

EQUIPOS APROXIMADOS VERIFICADOS EN CAMPO: NINGUNO
