## BITACORA ELECTRÓNICA DE OBRA

OBRA N° 127-2018-MTC/20.2 CON LA EMPRESA CONTRATISTA CR20-(CHINA RAILWAY 20 BUREAU GROUP CORPORATION) PARA LA EJECUCIÓN DE LA OBRA "MEJORAMIENTO, CONSERVACIÓN POR NIVELES DE SERVICIO Y OPERACIÓN DE CORREDOR VIAL HUÁNUCO-LA UNIÓN-HUALLANCA-DV. ANTAMINA/EMP. PE-3N (TINGO CHICO)-NUEVAS FLORES-LLATA-ANTAMINA", TRAMO I: INICIA (HUÁNUCO) KM 00+000 Y CULMINA (PUNTO UNIÓN) KM 52+920.

OBRA: MEJORAMIENTO, CONSERVACIÓN POR NIVELES DE SERVICIO Y OPERACIÓN DEL CORREDOR VIAL: HUANUCO – LA UNIÓN – HUALLANCA – DV. ANTAMINA/ EMP. PE-3N (TINGO CHICO) – NUEVAS FLORES – LLATA – ANTAMINA.

I). (HUÁNUCO – PUNTO UNIÓN) TRAMO I DEL KM 00+000 al KM 52+920:

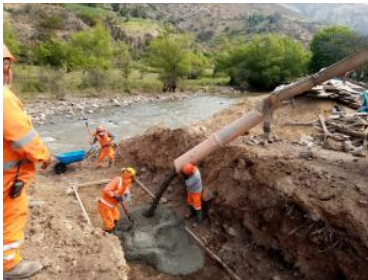
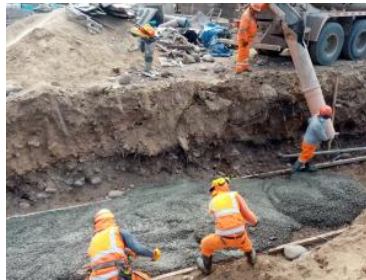
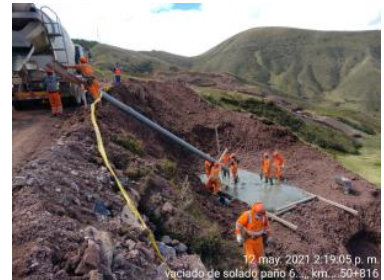
PROGRESIVA: KM 09+700

ALCANTARILLA - MARCO

SE VERIFICÓ EL COLOCADO DEL CONCRETO DE F'C=100 KG/CM2 EN EL  
SOLADO DE LA ALC. MARCO LADO DERECHO.SE REALIZÓ EL ENSAYO DE SLUMP Y MUESTREO DE LOS TESTIGOS DEL  
CONCRETO.

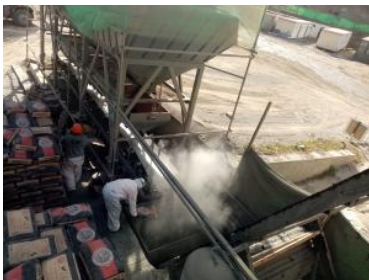
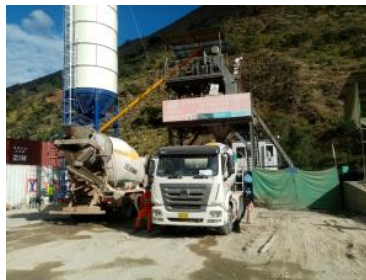
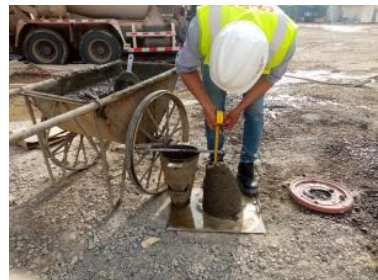
PROGRESIVA: KM 12+900

PLANTA INDUSTRIAL

SE REALIZA LA PREPARACION DE CONCRETO DE F'C=175 KG/CM2, LADO IZQUIERDO.

SE REALIZÓ EL ENSAYO DE SLUMP Y MUESTREO DE LOS TESTIGOS DEL CONCRETO.

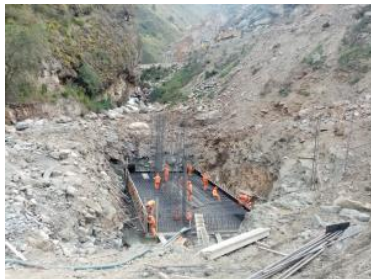
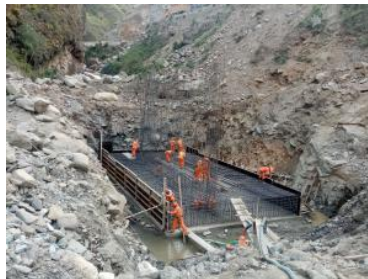
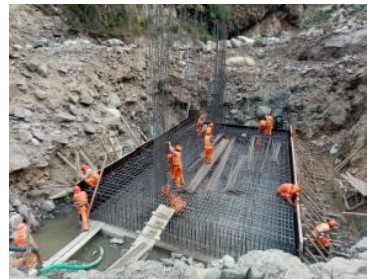
PROGRESIVA: KM 15+438 AL KM 15+453

1000.D PUENTE PUYAG

SE REALIZA EL COLOCADO DE ACERO Y ENCOFRADO DE ZAPATA DEL PUENTE  
PUYAG
