## BITACORA ELECTRÓNICA DE OBRA

| Si | 115 | 19-06-2021 | Carretera Chuquicara-Puente<br>Quiroz – Tauca-Cabana-<br>Huandoval-Pallasca, Tramo:<br>Tauca- Pallasca | NATALY SUSI CABALLON<br>PAUCAR |

INFORME DIARIO N°115-2021-MNT. TAUCA-PALLASCA/NSCP

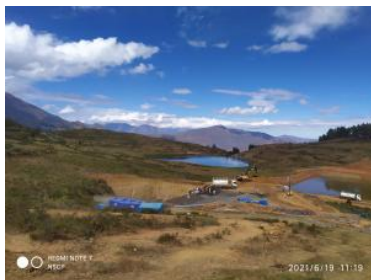
**PERÚ****Ministerio  
de Transportes  
y Comunicaciones****MINISTERIO DE TRANSPORTES Y COMUNICACIONES****Panel Fotográfico de la Bitacora de Obras****Personal Encargado:****NATALY SUSI CABALLON  
PAUCAR****Nivel:****No Aplica****Fecha De Fotografia:****19-06-2021****Actividades:****LA LAGUNA COCHAPAMPA (ÁREA PROYECTADO PARA LAVADO DE ARENA, ACOPIO, ZARANDEO Y CHANCADO.****-VACIADO DE CONCRETO EN ZAPATA PARA POZA DE LAVADO, ACOPIO DE MATERIAL, ZARANDEO DE MATERIAL.****CDescripcion\_\_\_\_\_:****MO: 1 CAPATAZ, 2 VIGÍAS, 1 OPERADOR, 7 OPERARIOS, 6 PEONES.****EM: 1 EXCAVADORA SOBRE ORUGA, 1 CARGADOR FRONTAL, 1 MEZCLADORA DE CONCRETO, 4 VOLQUETES, 1 ZARANDA ESTÁTICA, 1 CISTERNA CON COMBUSTIBLE.****Foto1:**

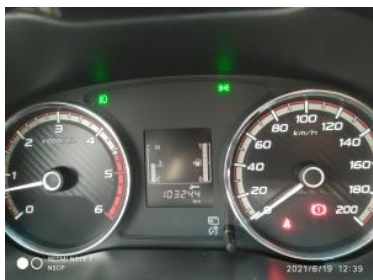
Foto1:

CONTROL DEL KILOMETRAJE DE LA CAMIONETA PARA LOS TRABAJOS DE  
MONITOREO.
