## BITACORA ELECTRÓNICA DE OBRA

| Si | 119 | 24-06-2021 | Carretera Chuquicara-Puente<br>Quiroz – Tauca-Cabana-<br>Huandoval-Pallasca, Tramo:<br>Tauca- Pallasca | NATALY SUSI CABALLON<br>PAUCAR |

INFORME DIARIO N°119 -2021-MNT. TAUCA-PALLASCA/NSCP

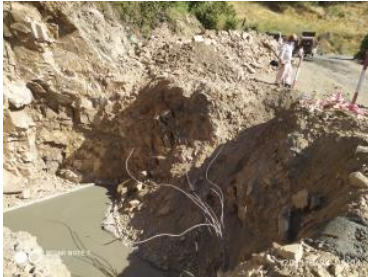
**PERÚ****Ministerio  
de Transportes  
y Comunicaciones****MINISTERIO DE TRANSPORTES Y COMUNICACIONES****Panel Fotográfico de la Bitacora de Obras****Personal Encargado:****NATALY SUSI CABALLON  
PAUCAR****Nivel:****No Aplica****Fecha De Fotografia:****24-06-2021****Actividades:****VACIADO DE CONCRETO EN SOLADO DE ALCANTARILLA MC UBICADO EN EL KM 32+500.****CDescripcion\_\_\_\_\_:****MO: 1 CAPATAZ, 5 PEONES, 1 TÉCNICO DE CONTROL DE CALIDAD, 1 AUXILIAR DE CONTROL DE CALIDAD DEL CONTRATISTA, 2 VIGÍAS.****EM: 1 MEZCLADORA DE CONCRETO, HERRAMIENTAS MANUALES.****Foto1:**
