BITACORA ELECTRÓNICA DE OBRA

Confirma Bitacora: Si	Nro Informe: 132	Fecha Informe: 09-07-2021	Nombre De La Obra: Carretera Chuquicara-Puente Quiroz – Tauca-Cabana-Huandoval-Pallasca, Tramo: Tauca- Pallasca	Personal Encargado: NATALY SUSI CABALLON PAUCAR
---------------------------------	----------------------------	-------------------------------------	---	---

INFORME DIARIO N°132-2021-MNT. TAUCA-PALLASCA/NSCP

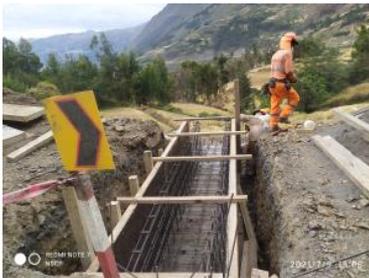
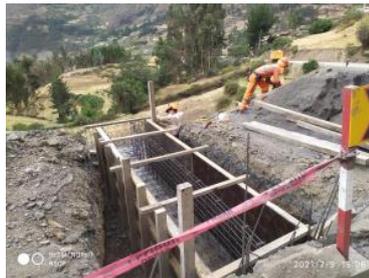
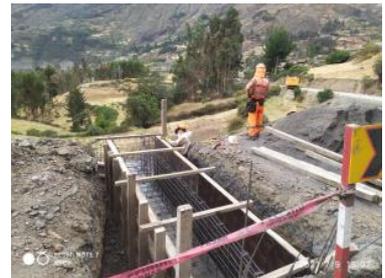
22

Actividades:
ENCOFRADO DE ALCANTARILLA MC UBICADO EN EL KM 0+054.

CDescripcion_____:
MO: 2 OPERARIOS.
EM: 1 TALADRO MANUAL, HERRAMIENTAS MANUALES.

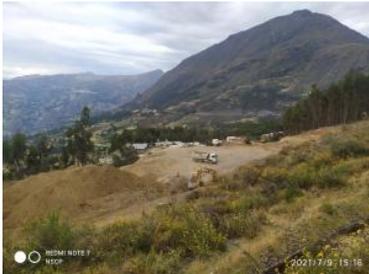
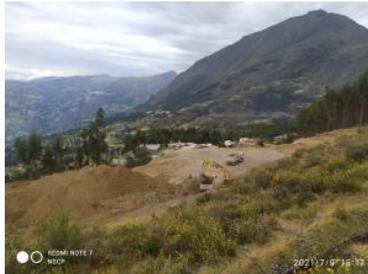
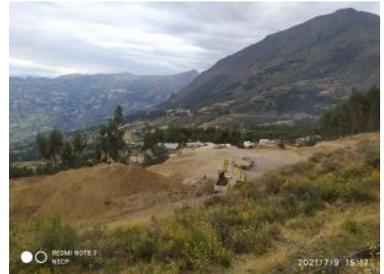
Panel Fotográfico de la Bitacora de Obras

Actividades:
TRANSPORTE DE MATERIAL DE LA CANTERA LLAPO UBICADO EN EL -0.63 KM HACIA EL ÁREA DE ACOPIO DE LA LAGUNA COCHAPAMPA.

MO: 1 CAPATAZ, 1 PERSONAL DE PISO, 2 VIGÍAS, 4 OPERADORES.
EM: 1 EXCAVADORA SOBRE ORUGA, 3 VOLQUETES.
-TRASLADO DE MATERIAL A LA LAGUNA COCHAPAMPA.

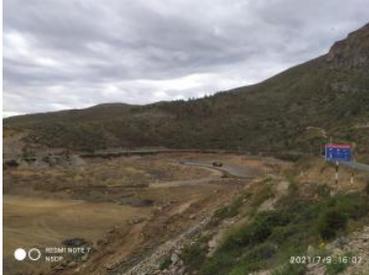
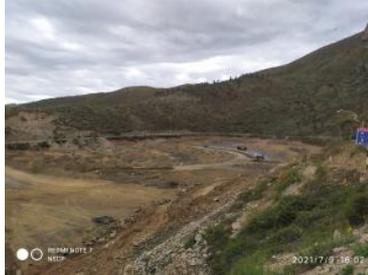
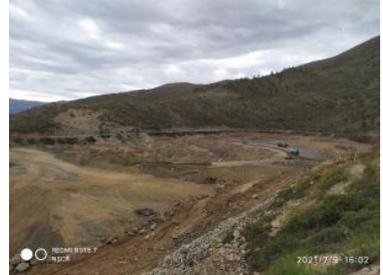
24

- CONFORMACIÓN DE PLATAFORMA EN DME N°1 HUACHASPINA (APROBADA EN EL ADICIONAL N° 01) UBICADO A -6.7 KM DEL NICIO DEL TRAMO KM 0+000.
- RIEGO PARA DISMINUIR LA POLUCIÓN EN EL DME N°1 HUACHASPINA.

MO: 2 CONTROLADORES, 45 OPERADORES, 2 VIGÍAS.
EM: 1 TRACTOR SOBRE ORUGAL, 42 VOLQUETES, 2 LUMINARIAS, 1 CISTERNA CON COMBUSTIBLE, 1 CISTERNA CON AGUA PARA RIEGO.

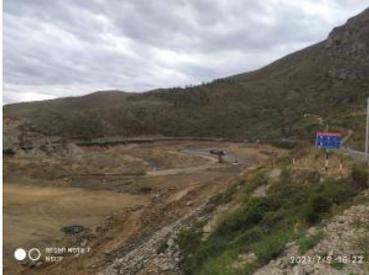
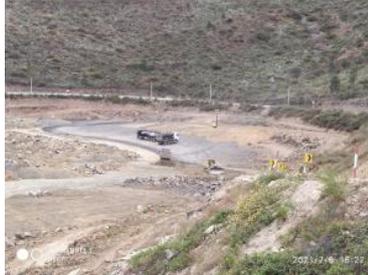
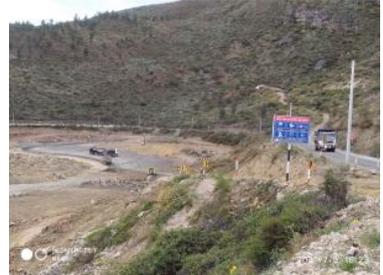
25

- CONFORMACIÓN DE PLATAFORMA EN DME N°1 HUACHASPINA (APROBADA EN EL ADICIONAL N° 01) UBICADO A -6.7 KM DEL NICIO DEL TRAMO KM 0+000.
- RIEGO PARA DISMINUIR LA POLUCIÓN EN EL DME N°1 HUACHASPINA.

MO: 2 CONTROLADORES, 45 OPERADORES, 2 VIGÍAS.
EM: 1 TRACTOR SOBRE ORUGAL, 42 VOLQUETES, 2 LUMINARIAS, 1 CISTERNA CON COMBUSTIBLE, 1 CISTERNA CON AGUA PARA RIEGO.
