## BITACORA ELECTRÓNICA DE OBRA

| Si | 134 | 12-07-2021 | Carretera Chuquicara-Puente<br>Quiroz – Tauca-Cabana-<br>Huandoval-Pallasca, Tramo:<br>Tauca- Pallasca | NATALY SUSI CABALLON<br>PAUCAR |

INFORME DIARIO N°134-2021-MNT. TAUCA-PALLASCA/NSCP

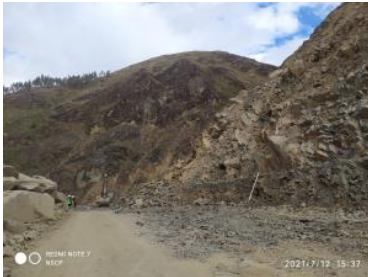
- SUB CONTRATA "ENTREVÍAS"****Foto1:**

**Panel Fotográfico de la Bitacora de Obras****Personal Encargado:****NATALY SUSI CABALLON  
PAUCAR****Nivel:****No Aplica****Fecha De Fotografia:****12-07-2021****Actividades:****CORTE DE PLATAFORMA Y ELIMINACIÓN EN EL KM 29+190.****CDescripcion\_\_\_\_\_:****MO: 1 INGENIERO ESPECIALISTA EN PRODUCCIÓN, 1 INGENIERO RESIDENTE DEL FRENTE, 1 CAPATAZ, 1 OFICIAL, 1 PERSONAL DE PISO, 2 VIGÍAS, 3 OPERADORES.****EM: 1 EXCAVADORA SOBRE ORUGA, 2 VOLQUETES.

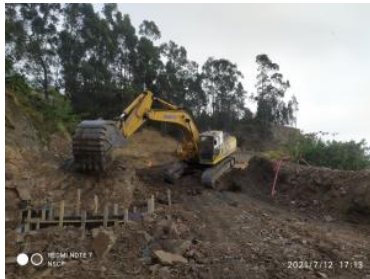
Foto1:

MO: 1 CAPATAZ, 1 PERSONAL DE PISO, 5 OPERADORES, 2 VIGÍAS.  
EM: 2 EXCAVADORAS SOBRE ORUGAS, 3 VOLQUETES.  
- SUBCONTRATISTA: "BC"
