## BITACORA ELECTRÓNICA DE OBRA

<b>Confir ma Bitaco ra:</b> Si	<b>Nro Inform e:</b> 135	<b>Fecha Informe:</b> 13-07-2021	<b>Nombre De La Obra:</b> Carretera Chuquicara-Puente Quiroz – Tauca-Cabana- Huandoval-Pallasca, Tramo: Tauca- Pallasca	<b>Personal Encargado:</b> NATALY SUSI CABALLON PAUCAR
---	-------------------------------------	-------------------------------------	---	--

INFORME DIARIO N°135-2021-MNT. TAUCA-PALLASCA/NSCP

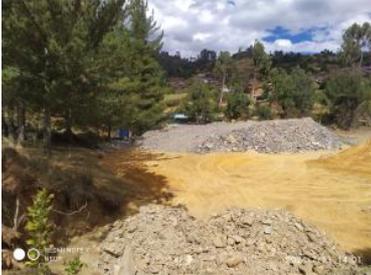
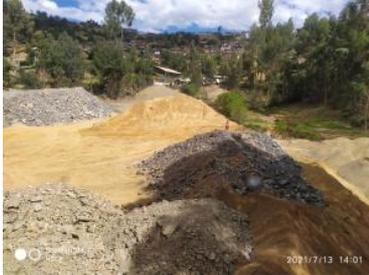
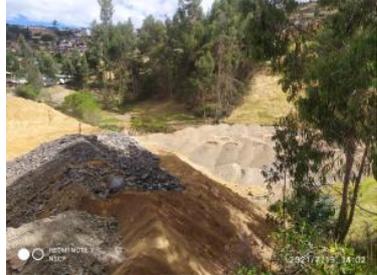
**Actividades:**  
ACOPIO PROVISIONAL EN DME N°16 EN EL KM 0+500.

**CDescripcion** \_\_\_\_\_:  
MO: 1 CONTROLADOR, 12 OPERADORES.  
EM: 11 VOLQUETES, 1 CARGADOR FRONTAL.  
- 10 VOLQUETES CON MATERIAL CORTAD (MATERIAL GRANULAR) DEL KM 11+495.  
- 1 VOLQUETE TRASLADO DE MATERIAL PARA RELLENO DEL DME N° 15 KM 0+320.

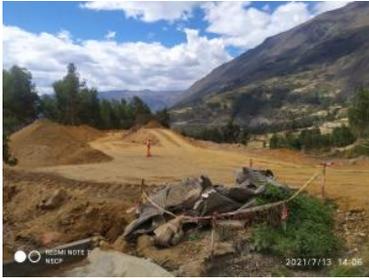
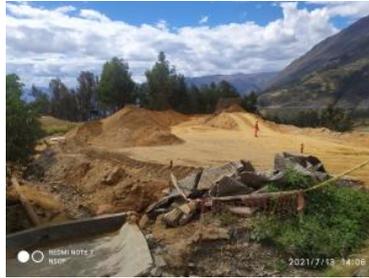
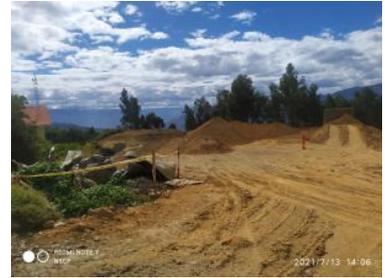
**Actividades:**  
 ÁREA DE ZARANDEO EN EL KM 0+320 (DME N° 15).

**CDescripcion** \_\_\_\_\_:  
 MO: 1 CONTROLADOR, 2 OPERADORES, 1 VIGÍA.  
 EM: 1 ZARANDA, 1 VOLQUETE, 1 CARGADOR FRONTAL.  
 - 1 VOLQUETE TRASLADANDO MATERIAL DEL ACOPIO PROVISIONAL DME N°15.

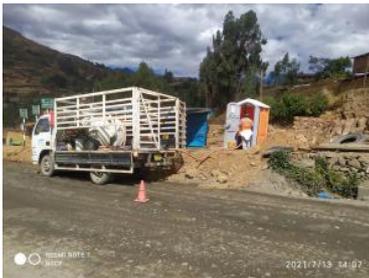
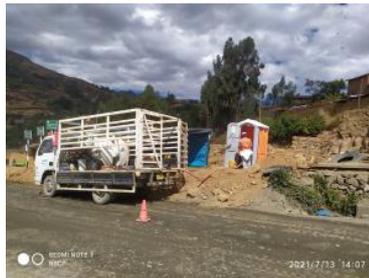
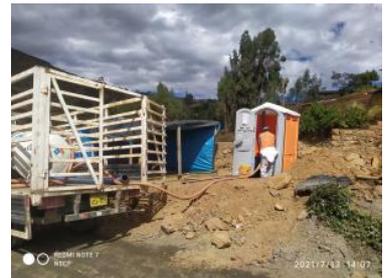
**Actividades:**  
 LIMPIEZA DE BAÑO PORTÁTIL EN EL KM 0+320.

**CDescripcion** \_\_\_\_\_:  
 MO: 1 PERSONAL ENCARDO DE LIMPIEZA, 1 OPERADOR.  
 EM: 1 CAMION CON TANQUE DE SUCCIÓN.
