BITACORA ELECTRÓNICA DE OBRA

Confirma Bitacora: Si	Nro Informe: 137	Fecha Informe: 15-07-2021	Nombre De La Obra: Carretera Chuquicara-Puente Quiroz – Tauca-Cabana-Huandoval-Pallasca, Tramo: Tauca- Pallasca	Personal Encargado: NATALY SUSI CABALLON PAUCAR
---------------------------------	----------------------------	-------------------------------------	---	---

INFORME DIARIO N°137-2021-MNT. TAUCA-PALLASCA/NSCP

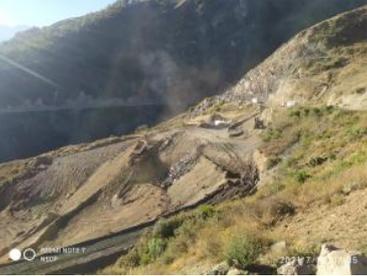
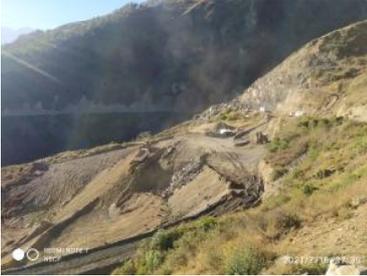
Actividades:
AMPLIACIÓN DE ACCESOS, CONFORMACIÓN DE PLATAFORMA EN DME N° 27 UBICADO EN EL KM 28+980.

CDescripcion_____:
MO: 1 CONTROLADOR, 1 VIGÍA, 6 OPERADORES.
EM: 1 TRACTOR SOBRE ORUGA, 1 EXCAVADORA SOBRE ORUGA, 4 VOLQUETES.
