## **BITACORA ELECTRÓNICA DE OBRA**

### **REGISTRO DE LA BITACORA Y FOTO DEL CUADERNO DE OBRA**

| Si | 139 | 17-07-2021 | Carretera Chuquicara-Puente Quiroz – Tauca-Cabana-Huandoval-Pallasca, Tramo: Tauca- Pallasca | NATALY SUSI CABALLON PAUCAR |

INFORME DIARIO N°139-2021-MNT. TAUCA-PALLASCA/NSCP

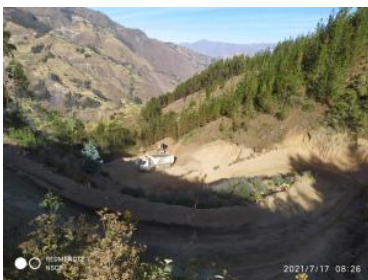
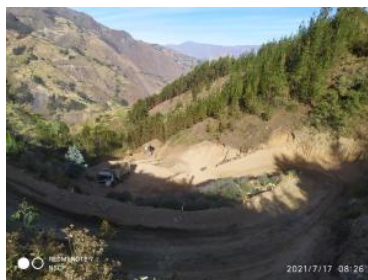
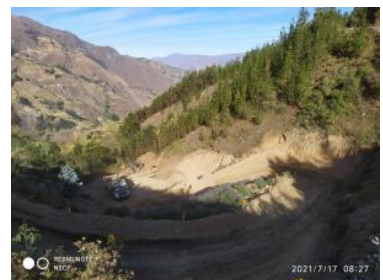
- CONFORMACIÓN DE PLATAFORMA EN DME N°24 UBICADO EN EL KM 40+880.

**CDescripcion\_\_\_\_\_:**MO: 1 CAPATAZ, 1 PERSONAL DE PISO, 7 OPERADORES.  
EM: 1 EXCAVADORA SOBRE ORUGA, 6 VOLQUETES.**Foto1:**

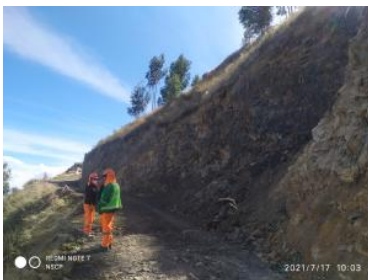
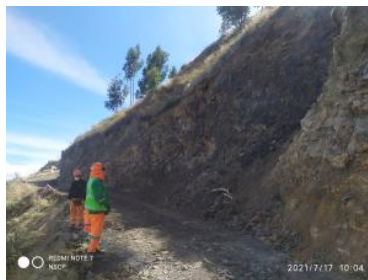
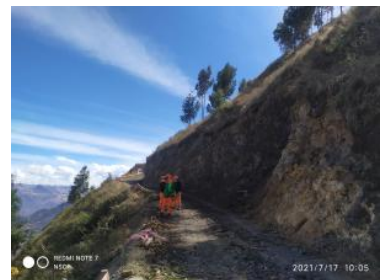
CORTE TALUD Y ELIMINACIÓN EN EL KM 27+600.

**CDescripcion\_\_\_\_\_:**MO: 1 CAPATAZ, 1 OFICIAL, 1 PERSONAL DE PISO, 2 VIGÍAS, 6 OPERADORES.  
EM: 1 EXCAVADORA SOBRE ORUGA, 5 VOLQUETES.  
- SUB CONTRATA "ENTREVÍAS"**Foto1:**

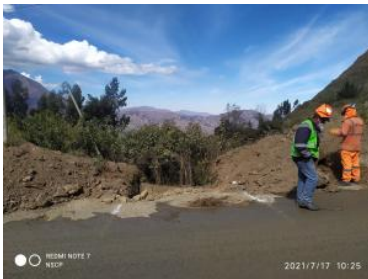
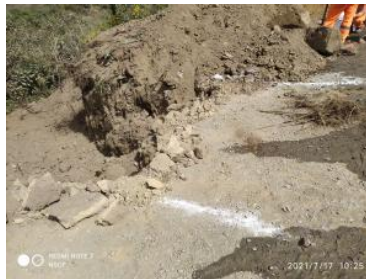
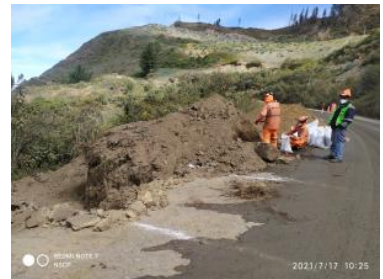
EXCAVACIÓN (LI) PARA ALCANTARILLA TMC Ø 60UBICADO EN EL KM 22+180.

MO: 2 PEONES  
HERRAMIENTAS MANUALES

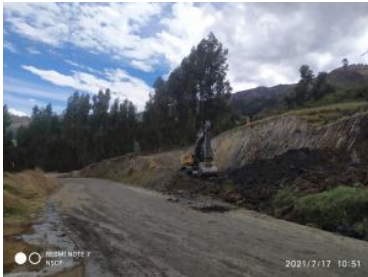
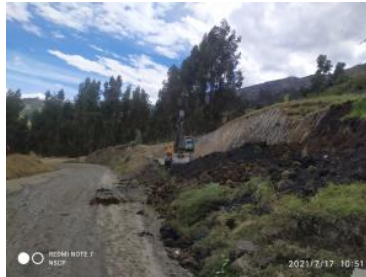
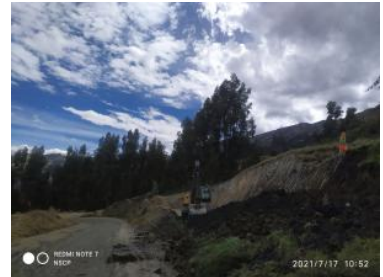
- CORTE, PERFILADO DE TALUD Y ELIMINACIÓN EN EL KM 19+470 (KM 19+400 - KM 19+500).
- REPLANTEO TOPOGRÁFICO.

MO: 1 INGENIERO PREVENCIÓNISTA, 1 CAPATAZ, 1 OFICIAL, 1 PERSONAL DE PISO, 2 VIGÍAS, 13 OPERADORES, 1 TOPÓGRAFO DEL CONTRATISTA, 2 AUXILIARES DE TOPOGRAFÍA.

EM: 1 EXCAVADORA SOBRE ORUGA, 12 VOLQUETES, 1 ESTACION TOTAL, 2 MIRAS.

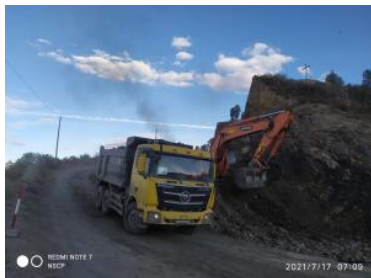
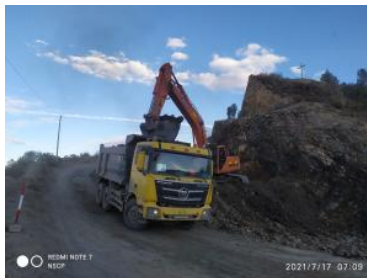
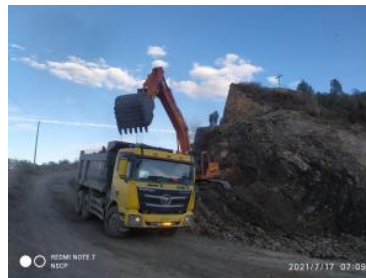
**PERÚ****Ministerio  
de Transportes  
y Comunicaciones****MINISTERIO DE TRANSPORTES Y COMUNICACIONES****Panel Fotográfico de la Bitacora de Obras****Personal Encargado:****NATALY SUSI CABALLON  
PAUCAR****Nivel:****No Aplica****Fecha De Fotografia:****17-07-2021****Actividades:****CORTE DE TALUD Y ELIMINACIÓN EN EL KM 23+330 (KM 23+330 – KM 23+490).****CDescripcion\_\_\_\_\_:****MO: INGENIERO ESPECIALISTA DE PRODUCCIÓN DEL CONTRATISTA, 1  
CAPATAZ, 1 OFICIAL, 1 PERSONAL DE PISO, 17 OPERADORES, 2 VIGÍAS.****EM: 1 EXCAVADORA SOBRE ORUGA, 16 VOLQUETES.****-SUBCONTRATA: "BC"****Foto1:**

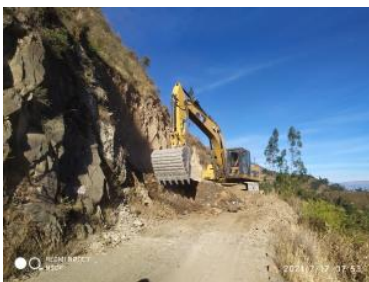
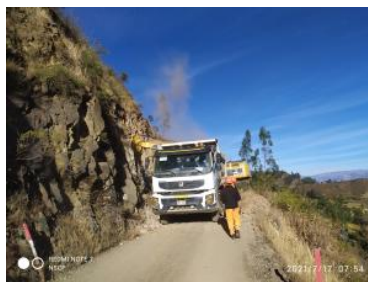
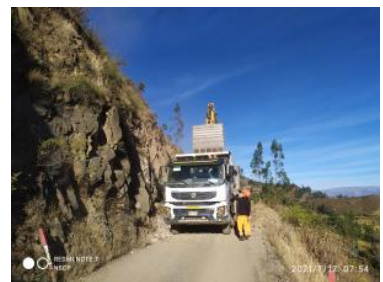
CORTE DE TALUD Y ELIMINACIÓN EN EL KM 35+430

**CDescripcion\_\_\_\_\_:**MO: 1 CAPATAZ, 2 PERSONAL DE PISO, 2 VIGÍAS, 8 OPERADORES.  
EM: 1 EXCAVADORA SOBRE ORUGA, 6 VOLQUETES.**Foto1:**

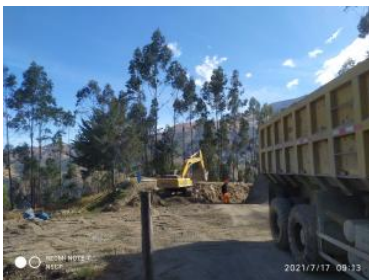
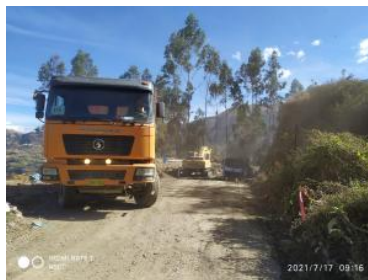
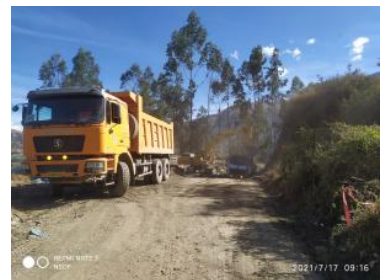
CORTE Y ELIMINACIÓN EN EL KM 32+850 (KM 32+850-KM32+980)

**CDescripcion\_\_\_\_\_:**MO: 1 CAPATAZ, 1 PERSONAL DE PISO, 5 OPERADORES, 2 VIGÍAS.  
EM: 1 EXCAVADORAS SOBRE ORUGAS, 4 VOLQUETES.  
- SUBCONTRATISTA: "BC"**Foto1:**

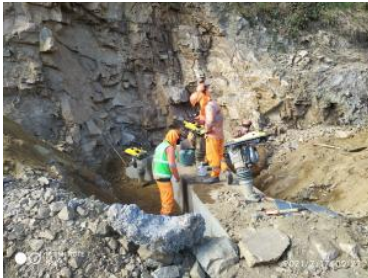
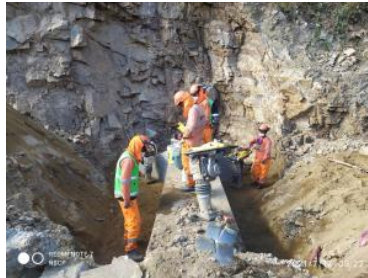
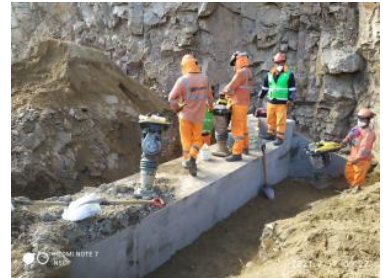
- COMPACTADO DE ALCANTARILLA MC EN EL KM 32+480.
- DENSIDAD DE CAMPO DENSÍMETRO NUCLEAR.

MO: 1 TÉCNICO DE CALIDAD, 1 CONTROLADOR DE OBRAS DE ARTE, 1 AUXILIAR DE CONTROL DE CALIDAD DE LA SUPERVISIÓN, 1 TÉCNICO Y 1 AUXILIAR ESPECIALISTA DEL USO DEL DENSÍMETRO  
EM: 4 VIBROCOMPACTADORES, 1 MINICARGADOR (BOBCAT), 1 DENSÍMETRO NUCLEAR,

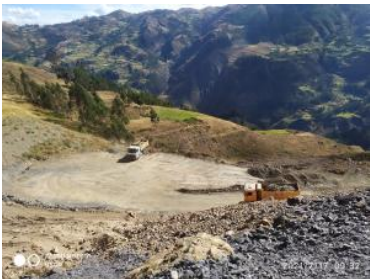
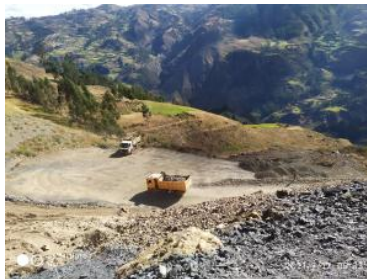
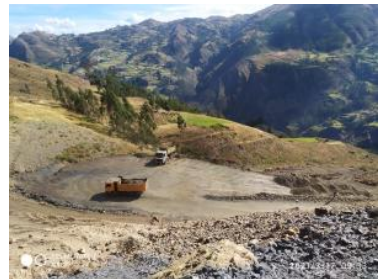
-CONFORMACIÓN DE PLATAFORMA EN DME N° 11 UBICADO EN EL KM 30+460.

**CDescripcion\_\_\_\_\_:**MO: 1 PERSONAL DE PISO, 4 OPERADORES.  
EM: 4 VOLQUETES.**Foto1:**

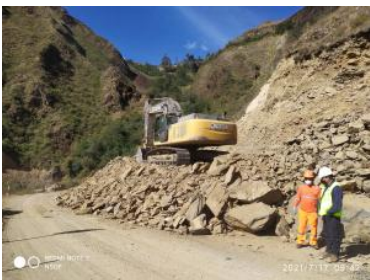
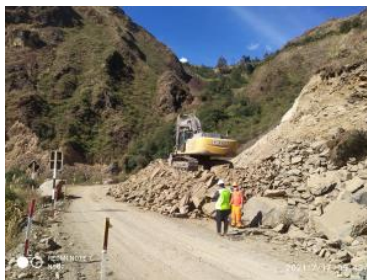
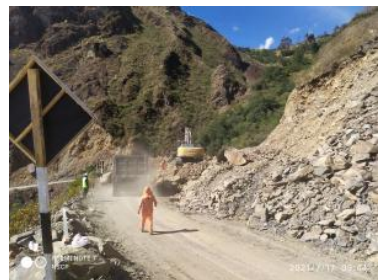
CORTE DE TALUD Y ELIMINACIÓN EN EL KM 29+300.

**CDescripcion\_\_\_\_\_:**MO: 1 INGENIERO RESIDENTE DE LA OBRA, 1 CAPATAZ, 1 PERSONAL DE PISO,  
2 VIGÍAS.  
EM: 1 EXCAVADORA SOBRE ORUGA, 2 VOLQUETES.**Foto1:**

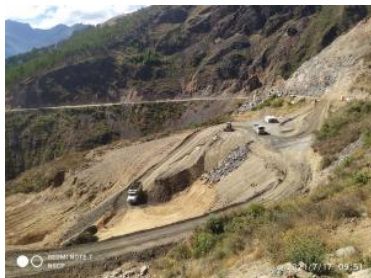
**PERÚ****Ministerio  
de Transportes  
y Comunicaciones****MINISTERIO DE TRANSPORTES Y COMUNICACIONES****Panel Fotográfico de la Bitacora de Obras****Personal Encargado:****NATALY SUSI CABALLON  
PAUCAR****Nivel:****No Aplica****Fecha De Fotografia:****17-07-2021****Actividades:****AMPLIACIÓN DE ACCESOS, CONFORMACIÓN DE PLATAFORMA EN DME N° 27  
UBICADO EN EL KM 28+980.****CDescripcion\_\_\_\_\_:****MO: 1 CONTROLADOR, 1 VIGÍA, 7 OPERADORES.****EM: 1 TRACTOR SOBRE ORUGA, 1 EXCAVADORA SOBRE ORUGA, 5 VOLQUETES.****Foto1:**

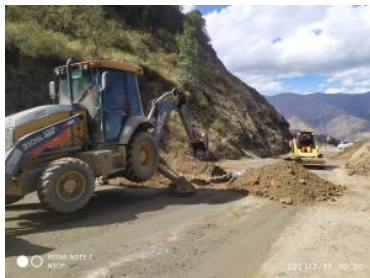
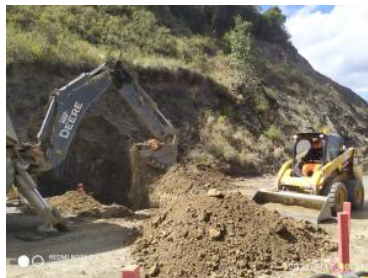
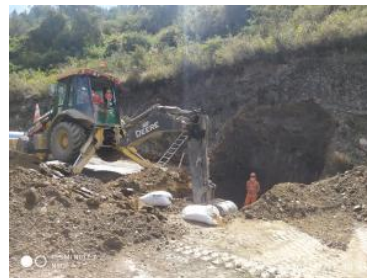
- EXCAVACIÓN, RELLENO Y COMPACTADO DE ALCANTARILLA (LD) TMC Ø 36"  
UBICADO EN EL KM 22+100.

MO: 1 CAPATAZ, 4 PEONES, 2 OPERADORES.

EM: 4 VIBROCOMPACTADORES, 1 RETROEXCAVADORA, 1 MINICARGADOR  
(BOBCAT).

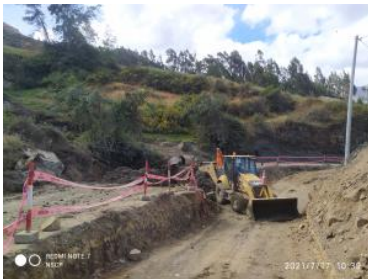
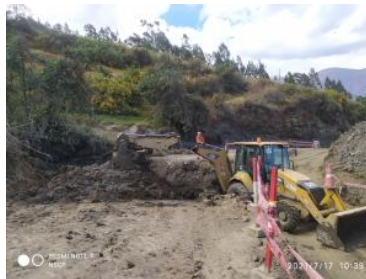
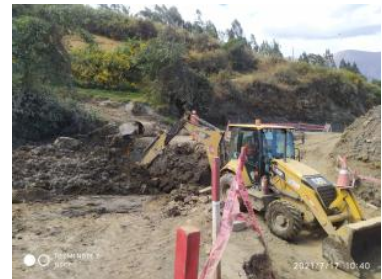
EXCAVACIÓN (LD) PARA ALCANTARILLA TMC Ø 36" UBICADO EN EL KM 20+132.

MO: 1 PEÓN, 1 OPERADOR, 2 VIGÍAS.  
EM: 1 RETROEXCAVADORA

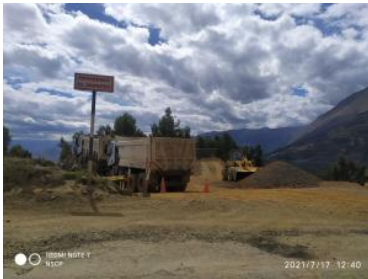
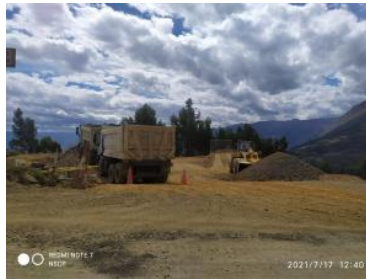
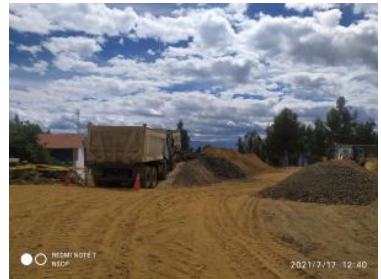
ACOPIO PROVISIONAL, AREA DE ZARANDEADO (DME N°15) EN EL KM 0+320.

MO: 1 CONTROLADOR, 2 OPERADORES, 1 VIGÍA.

EM: 1 ZARANDA, 6 VOLQUETES, 1 CARGADOR FRONTAL.

- 5 VOLQUETES CON MATERIAL CORTADO DEL KM 11+430.

- 1 VOLQUETES TRASLADANDO MATERIAL DEL ACOPIO PROVISIONAL DME N°16.

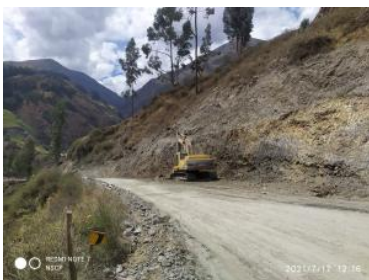
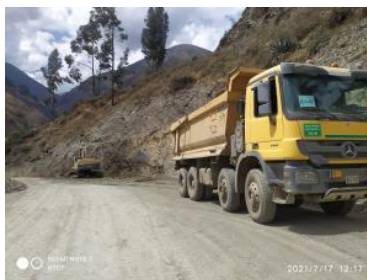
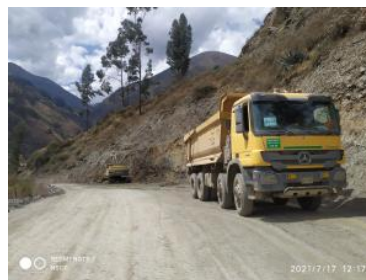
**Personal Encargado:**
**NATALY SUSI CABALLON  
PAUCAR**
**Nivel:**
**No Aplica**
**Fecha De Fotografia:**
**17-07-2021**
**Actividades:**
**CORTE DE TALUD Y ELIMINACIÓN EN EL KM 10+010**
**CDescripcion\_\_\_\_\_:**
**MO: 1 OFICIAL, 1 PERSONAL DE PISO, 5 OPERADORES, 2 VIGÍAS.  
EM: 1 EXCAVADORA SOBRE ORUGA, 4 VOLQUETES.**
**Foto1:**

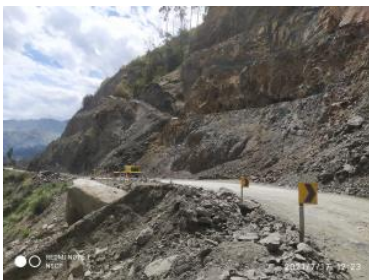
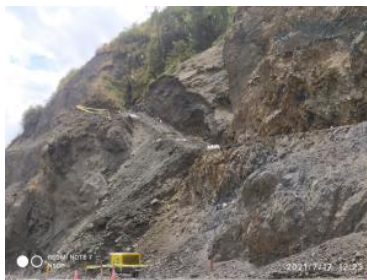
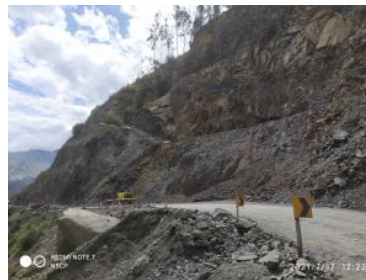
**Personal Encargado:**
**NATALY SUSI CABALLON  
PAUCAR**
**Nivel:**
**No Aplica**
**Fecha De Fotografia:**
**17-07-2021**
**Actividades:**
**PERFORACIÓN DEL KM 7+880 - KM 7+910**
**CDescripcion\_\_\_\_\_:**
**MO: 1 INGENIERO ENCARGADO DEL FRENTE, 3 PERFORISTAS, 2 PEONES,  
EM: 3 PERFORADORAS, 1 COMPRESORA.**
**Foto1:**

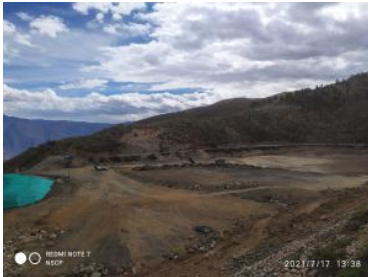
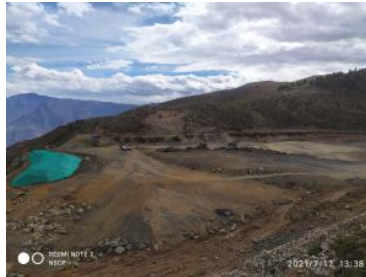
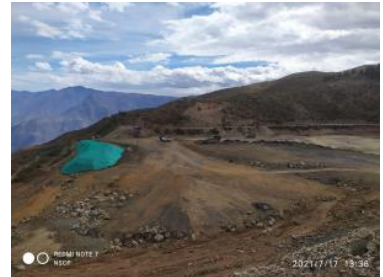
- CONFORMACIÓN DE PLATAFORMA EN DME N°1 HUACHASPINA (APROBADA EN EL ADICIONAL N° 01) UBICADO A -6.7 KM DEL NICIO DEL TRAMO KM 0+000.
- RIEGO PARA DISMINUIR LA POLUCIÓN EN EL DME N°1 HUACHASPINA.

MO: 1 CONTROLADOR, 38 OPERADORES, 2 VIGÍAS.

EM: 1 TRACTOR SOBRE ORUGAL, 35 VOLQUETES, 2 LUMINARIAS, 1 CISTERNA CON COMBUSTIBLE, 1 CISTERNA CON AGUA PARA RIEGO.

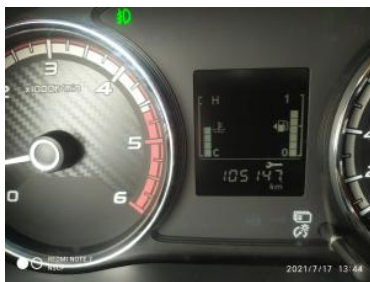
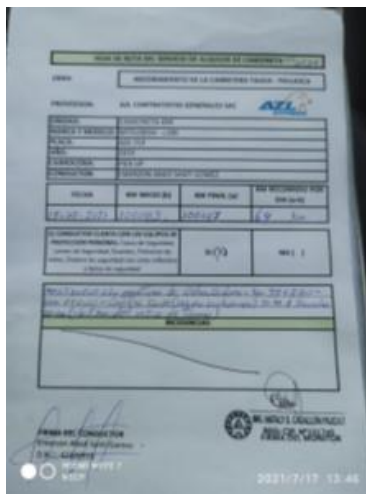
CONTROL DEL KILOMETRAJE DE LA CAMIONETA.

CONTROL DEL KILOMETRAJE DE LA CAMIONETA PARA LOS TRABAJOS DE MONITOREO.
