## BITACORA ELECTRÓNICA DE OBRA

| Si | 140 | 19-07-2021 | Carretera Chuquicara-Puente<br>Quiroz – Tauca-Cabana-<br>Huandoval-Pallasca, Tramo:<br>Tauca- Pallasca | NATALY SUSI CABALLON<br>PAUCAR |

INFORME DIARIO N°140-2021-MNT. TAUCA-PALLASCA/NSCP

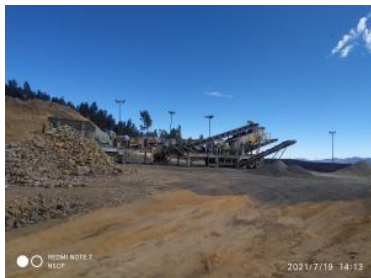
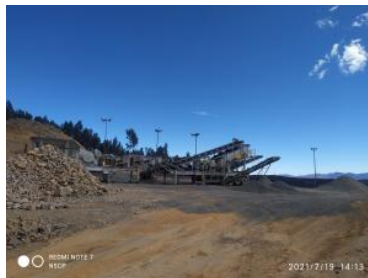
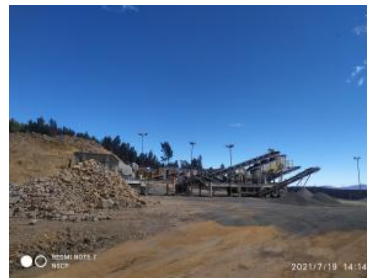
**Personal Encargado:****NATALY SUSI CABALLON  
PAUCAR****Nivel:****No Aplica****Fecha De Fotografia:****19-07-2021****Actividades:****LAGUNA COCHAPAMPA: PLANTA CHANCADORA.  
-SE APRECIA PRODUCCIÓN DE MATERIAL CHANCADO.****CDescripcion\_\_\_\_\_:****MO: 1 INGENIERO, 1 CAPATAZ, 2 TÉCNICOS ESPECIALISTAS EN EL  
PROCESAMIENTO DE MATERIAL, 2 PEONES, 2 OPERADORES.  
EM: 1 CHANCADORA, 1 CARGADOR FRONTAL, 1 VOLQUETE****Foto1:**

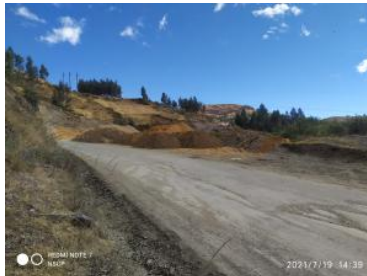
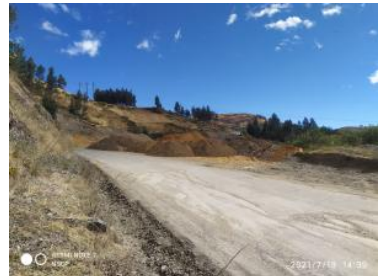
**Panel Fotográfico de la Bitacora de Obras****Personal Encargado:****NATALY SUSI CABALLON  
PAUCAR****Nivel:****No Aplica****Fecha De Fotografia:****19-07-2021****Actividades:****ACOPIO PROVISIONAL KM 1+500****CDescripcion\_\_\_\_\_:****MO: 1 CONTROLADOR, 1 VIGÍA, 3 OPERADORES.****EM: 3 VOLQUETES CON MATERIAL DE RELLENO DEL ÁREA DE ZARANDEO DME  
N°16 UBICADO EN EL KM 0+320.****Foto1:**

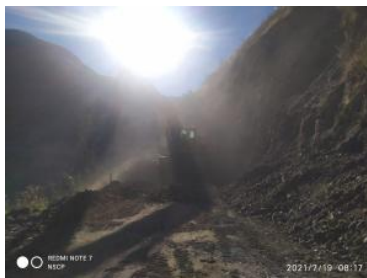
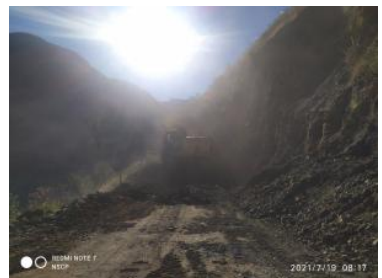
**Fecha Toma De Datos:****19-07-2021****Panel Fotográfico de la Bitacora de Obras****Personal Encargado:****NATALY SUSI CABALLON  
PAUCAR****Nivel:****No Aplica****Fecha De Fotografia:****19-07-2021****Actividades:****CORTE TALUD Y ELIMINACIÓN KM EN EL 35+340.****CDescripcion\_\_\_\_\_:****MO: 1 CAPATAZ, 2 PERSONAL DE PISO, 2 VIGÍAS, 8 OPERADORES.****EM: 1 EXCAVADORA SOBRE ORUGA, 6 VOLQUETES.****Foto1:**

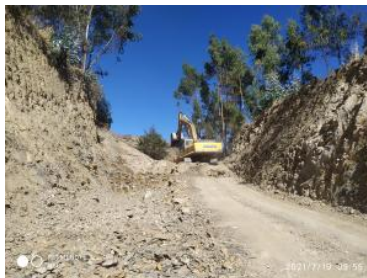
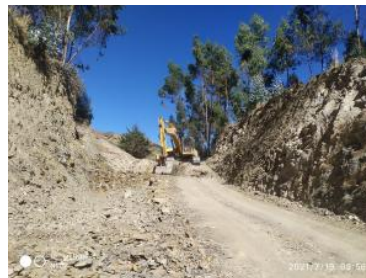
**PERÚ****Ministerio  
de Transportes  
y Comunicaciones****MINISTERIO DE TRANSPORTES Y COMUNICACIONES****Panel Fotográfico de la Bitacora de Obras****Personal Encargado:****NATALY SUSI CABALLON  
PAUCAR****Nivel:****No Aplica****Fecha De Fotografia:****19-07-2021****Actividades:****CORTE DE PLATAFORMA Y ELIMINACIÓN EN EL KM 32+900.****CDescripcion\_\_\_\_\_:****MO: 1 CAPATAZ, 1 PERSONAL DE PISO, 5 OPERADORES, 2 VIGÍAS.  
EM: 1 EXCAVADORAS SOBRE ORUGAS, 4 VOLQUETES.  
- SUBCONTRATISTA: "BC"****Foto1:**
