## BITACORA ELECTRÓNICA DE OBRA

| Si | 029-<br>2021 | 21-07-2021 | REHABILITACION Y<br>MEJORAMIENTO DE LA<br>CARRETERA PALLASCA -<br>M O L L E P A T A -<br>MOLLEBAMBA - SANTIAGO<br>DE CHUCO EMPALME RUTA<br>NO 10, TRAMO SANTIAGO<br>DE CHUCO - MOLLEPATA | VILCHEZ ESPINOZA<br>JOHNATHAN ARTURO |

Reporte diario Santiago de Chuco - Mollepata

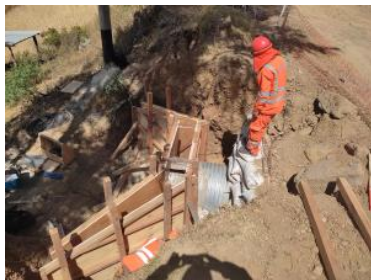
**PERÚ****Ministerio  
de Transportes  
y Comunicaciones****MINISTERIO DE TRANSPORTES Y COMUNICACIONES****Panel Fotográfico de la Bitacora de Obras****Personal Encargado:****VILCHEZ ESPINOZA  
JOHNATHAN ARTURO****Nivel:****No Aplica****Fecha De Fotografia:****21-07-2021****Actividades:****500. OBRAS DE ARTE Y DRENAJE  
515.A ENCOFRADO Y DESENCOFRADO  
PROGRESIVA 2+704 TMC 36****CDescripcion\_\_\_\_\_:****Equipos  
Herramientas manuales  
Cuadrilla  
1 Operario  
2 Ayudantes****Foto1:**
