## **BITACORA ELECTRÓNICA DE OBRA**

### **REGISTRO DE LA BITACORA Y FOTO DEL CUADERNO DE OBRA**

| Si | 033-<br>2021 | 26-07-2021 | REHABILITACION Y<br>MEJORAMIENTO DE LA<br>CARRETERA PALLASCA -<br>M O L L E P A T A -<br>MOLLEBAMBA - SANTIAGO<br>DE CHUCO EMPALME RUTA<br>NO 10, TRAMO SANTIAGO<br>DE CHUCO - MOLLEPATA | VILCHEZ ESPINOZA<br>JOHNATHAN ARTURO |

Reporte diario Santiago de Chuco Mollepata

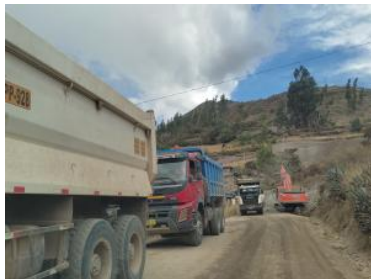
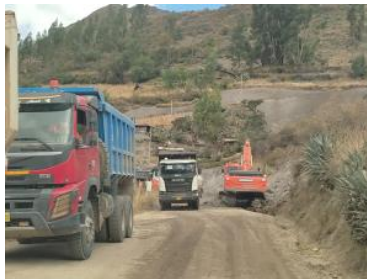
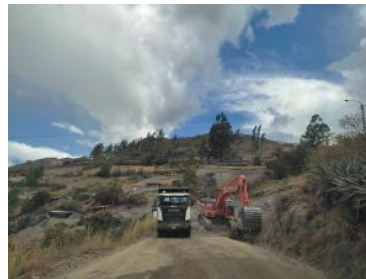
**PERÚ****Ministerio  
de Transportes  
y Comunicaciones****MINISTERIO DE TRANSPORTES Y COMUNICACIONES****Panel Fotográfico de la Bitacora de Obras****Personal Encargado:****VILCHEZ ESPINOZA  
JOHNATHAN ARTURO****Nivel:****No Aplica****Fecha De Fotografia:****26-07-2021****Actividades:****200. MOVIMIENTO DE TIERRA  
202.A EXCAVACIÓN DE MATERIAL SUELTO  
202.B EXCAVACIÓN EN ROCA SUELTA  
PROGRESIVA 8+730****CDescripcion\_\_\_\_\_:****Equipos****1 excavadora sobre orugas****4 volquete****Cuadrilla****1 Operario****1 Ayudante vigía****Foto1:**

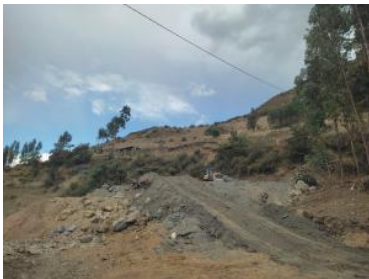
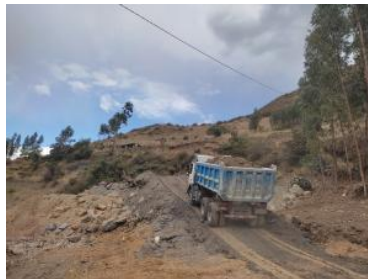
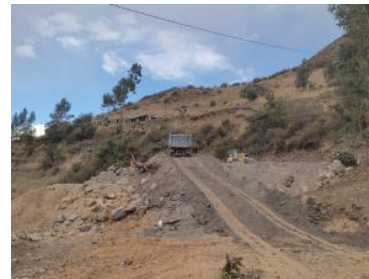
**PERÚ****Ministerio  
de Transportes  
y Comunicaciones****MINISTERIO DE TRANSPORTES Y COMUNICACIONES****Panel Fotográfico de la Bitacora de Obras****Personal Encargado:****VILCHEZ ESPINOZA  
JOHNATHAN ARTURO****Nivel:****No Aplica****Fecha De Fotografia:****26-07-2021****Actividades:****200. MOVIMIENTO DE TIERRA  
205.A CONFORMACIÓN DE TERRAPLENES  
PROGRESIVA 7+600 DME 14****CDescripcion\_\_\_\_\_:****Equipos****1 Tractor sobre orugas****CUADRILLA****1 Operario****1 oficial****1 Ayudante vigía****Foto1:**
