## BITACORA ELECTRÓNICA DE OBRA

| Si | 034-<br>2021 | 27-07-2021 | REHABILITACION Y<br>MEJORAMIENTO DE LA<br>CARRETERA PALLASCA -<br>M O L L E P A T A -<br>MOLLEBAMBA - SANTIAGO<br>DE CHUCO EMPALME RUTA<br>NO 10, TRAMO SANTIAGO<br>DE CHUCO - MOLLEPATA | VILCHEZ ESPINOZA<br>JOHNATHAN ARTURO |

Reporte diario Santiago de Chuco - Mollepata

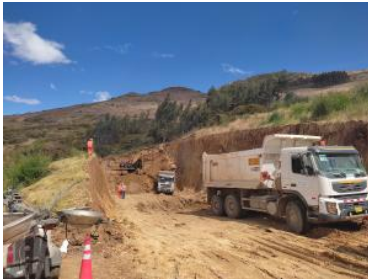
**PERÚ****Ministerio  
de Transportes  
y Comunicaciones****MINISTERIO DE TRANSPORTES Y COMUNICACIONES****Panel Fotográfico de la Bitacora de Obras****Personal Encargado:****VILCHEZ ESPINOZA  
JOHNATHAN ARTURO****Nivel:****No Aplica****Fecha De Fotografia:****27-07-2021****Actividades:****200. MOVIMIENTO DE TIERRA  
202.A EXCAVACIÓN DE MATERIAL SUELTO  
PROGRESIVA 31+650****CDescripcion\_\_\_\_\_:****Equipos****1 excavadora sobre orugas****7 volquete****Cuadrilla****1 Capataz****1 Ayudante vigía****Foto1:**

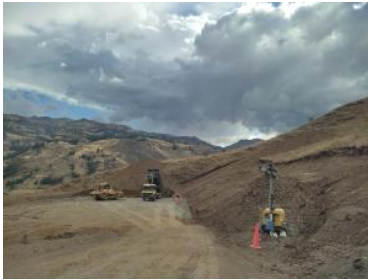
**PERÚ****Ministerio  
de Transportes  
y Comunicaciones****MINISTERIO DE TRANSPORTES Y COMUNICACIONES****Panel Fotográfico de la Bitacora de Obras****Personal Encargado:****VILCHEZ ESPINOZA  
JOHNATHAN ARTURO****Nivel:****No Aplica****Fecha De Fotografia:****27-07-2021****Actividades:****200. MOVIMIENTO DE TIERRA  
205.A CONFORMACIÓN DE TERRAPLENES  
PROGRESIVA 10+100 DME 16****CDescripcion\_\_\_\_\_:****Equipos****1 Tractor sobre orugas****CUADRILLA****1 Controlador****1 Ayudante vigía****Foto1:**

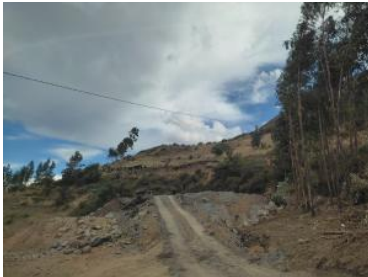
**PERÚ****Ministerio  
de Transportes  
y Comunicaciones****MINISTERIO DE TRANSPORTES Y COMUNICACIONES****Panel Fotográfico de la Bitacora de Obras****Personal Encargado:****VILCHEZ ESPINOZA  
JOHNATHAN ARTURO****Nivel:****No Aplica****Fecha De Fotografia:****27-07-2021****Actividades:****200. MOVIMIENTO DE TIERRA  
205.A CONFORMACIÓN DE TERRAPLENES  
PROGRESIVA 7+600 DME 14****CDescripcion\_\_\_\_\_:****Equipos****1 Tractor sobre orugas****CUADRILLA****1 Controlador****1 Ayudante vigía****Foto1:**

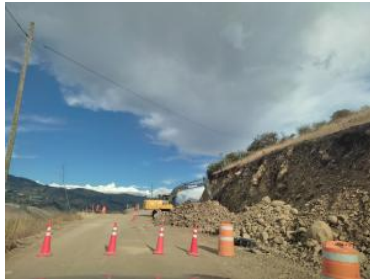
**PERÚ****Ministerio  
de Transportes  
y Comunicaciones****MINISTERIO DE TRANSPORTES Y COMUNICACIONES****Panel Fotográfico de la Bitacora de Obras****Personal Encargado:****VILCHEZ ESPINOZA  
JOHNATHAN ARTURO****Nivel:****No Aplica****Fecha De Fotografia:****27-07-2021****Actividades:****200. MOVIMIENTO DE TIERRA  
202.A EXCAVACIÓN DE MATERIAL SUELTO  
PROGRESIVA 7+200****CDescripcion\_\_\_\_\_:****Equipos****1 excavadora sobre orugas****7 volquete****Cuadrilla****1 Operario****1 Ayudante vigía****Foto1:**
