# BITACORA ELECTRÓNICA DE OBRA

**Confirma Bitacora:** Si  
**Nro Informe:** 169  
**Fecha Informe:** 28-07-2021  
**Nombre De La Obra:** Carretera Oyon - Ambo, Tramo I: Oyon - Desvío Cerro de Pasco  
**Personal Encargado:** LUZMILA GUERRA MOTTA

**Asunto:**  
 MEJORAMIENTO DE LA CARRETERA OYON - AMBO TRAMO 1: OYON DV. CERRO DE PASCO

**Panel Fotográfico de la Bitacora de Obras**

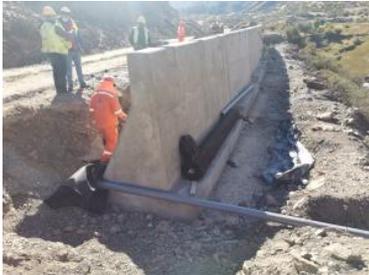
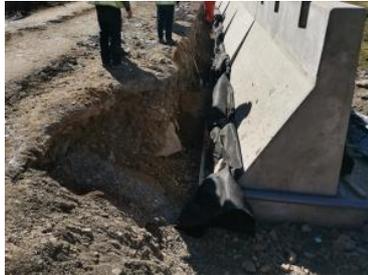
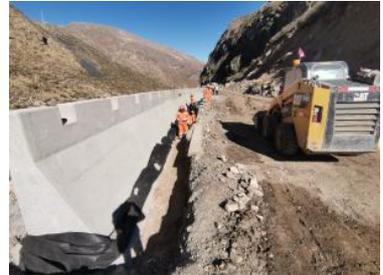
Personal aproximado verificado en campo: 1 Capataz, 3 Oficial, 2 Ayudantes y 2 Vigía.  
Equipos aproximados verificados en campo: 1 Mini Cargador con operador, además de equipos menores como 2 vibro pisón.  
Actividades verificadas por personal Profesional, Técnico y Auxiliar del CVA y personal Técnico y Auxiliar del CSO.  
Se sugiere el control adecuado de los procesos constructivos por parte del CSO, a fin de garantizar la calidad y durabilidad de la obra, así mismo, el cumplimiento de los protocolos de seguridad y salud en el trabajo para las actividades en proceso y la adecuada disposición de residuos a fin de su posterior transporte.

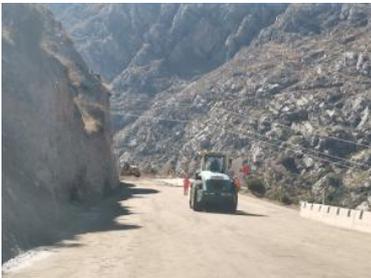
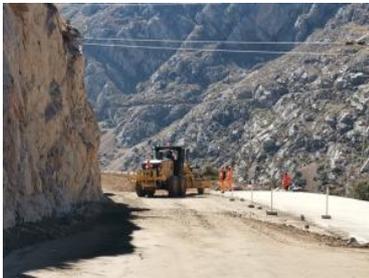
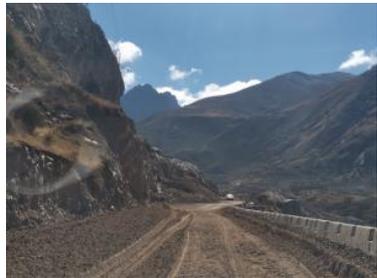
Personal aproximado verificado en campo: 2 Capataz, 1 Oficial, 2 Ayudante y 2 Vigía, además de 1 equipo de topografía conformado por 1 topógrafo y 3 ayudantes.  
Equipos aproximados verificados en campo: 1 motoniveladora, 2 rodillo y 2 Volquetes con sus respectivos operadores  
Actividades verificadas por personal Profesional, Técnico y Auxiliar del CVA y personal Técnico y Auxiliar del CSO. Se sugiere el control adecuado de los procesos constructivos por parte del CSO, a fin de garantizar la calidad y durabilidad de la obra. Así como el cumplimiento de los protocolos de seguridad y salud en el trabajo para la actividad y la adecuada disposición de residuos a fin de su posterior transporte.

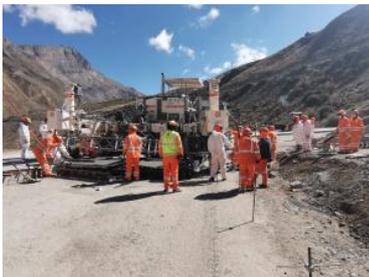
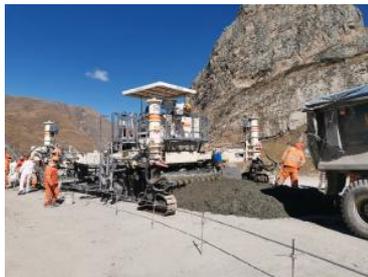
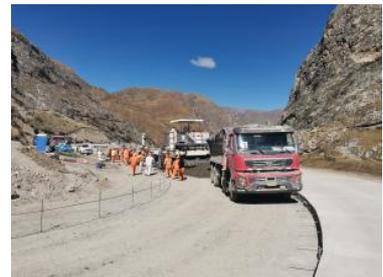
Personal aproximado verificado en campo: 1 Ing. de Campo 1 Capataz, 8 Operador de equipo, 10 Operario, 12 Oficial, 10 Ayudante y 2 Vigía  
 Equipos aproximados verificados en campo: 1 pavimentadora de concreto, 1 retroexcavadora, 8 volquetes, 1 Camión Baranda y 1 Camión Cisterna de agua con sus respectivos operadores, además de equipos menores como: 3 cortadoras de pavimentos, 1 compresora, 1 torre de iluminación, 1 vibradora de concreto eléctrica, 1 generador eléctrico, entre otras.  
 Actividades verificadas por personal profesional, técnico y auxiliar del CVA y del CSO. Se sugiere el control adecuado de los procesos constructivos por parte del CSO, a fin de garantizar la calidad y durabilidad de la obra. Así como el cumplimiento de los protocolos de seguridad y salud en el trabajo para la actividad y la adecuada disposición de residuos a fin de su posterior transporte.

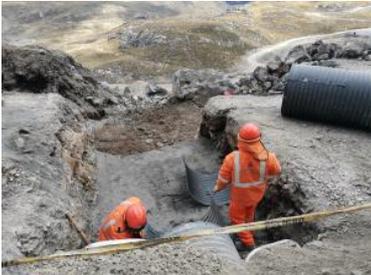
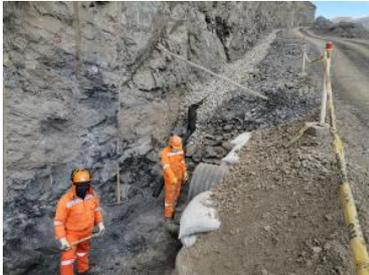
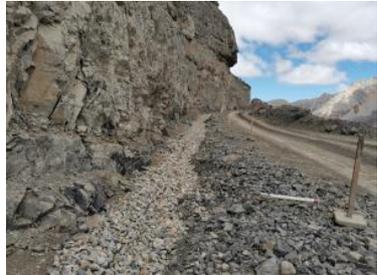
Personal aproximado verificado en campo: 1 Capataz, 1 Oficial, 5 Ayudante y 2 Vigía.  
Equipos aproximados verificados en campo: 2 vibro pisón  
Actividades verificadas por personal profesional, técnico y auxiliar del CVA y personal técnico y auxiliar del CSO. Se sugiere el control adecuado de los procesos constructivos por parte del CSO, a fin de garantizar la calidad y durabilidad de la obra. Así como el cumplimiento de los protocolos de seguridad y salud en el trabajo para la actividad y la adecuada disposición de residuos a fin de su posterior transporte.

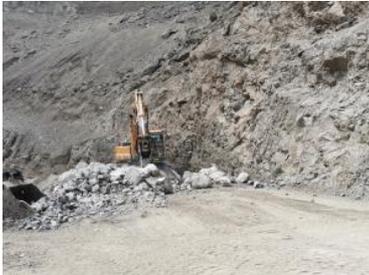
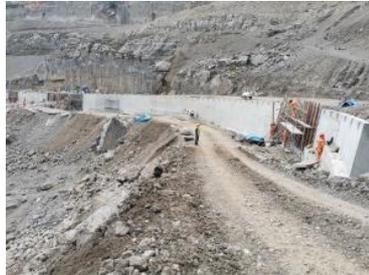
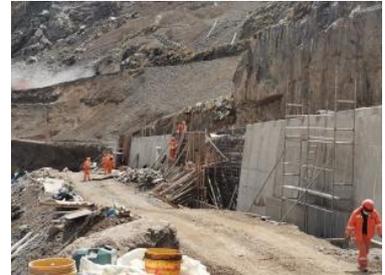
Personal aproximado verificado en campo: 1 Capataz, 12 Operario, 3 Oficial y 8 Ayudante

Equipos aproximados verificados en campo: 1 Excavadora sobre oruga, 1 Camión Baranda, 1 minibús y 1 bus para transporte de personal con sus respectivos operadores, además de equipos menores como: 1 Torre de Iluminación, 2 vibradora de Concreto.

Actividades verificadas por personal profesional, técnico y auxiliar del CVA y personal técnico y auxiliar del CSO. Se sugiere el control adecuado de los procesos constructivos por parte del CSO, a fin de garantizar la calidad y durabilidad de la obra. Así como el cumplimiento de los protocolos de seguridad y salud en el trabajo para las actividades en proceso y la adecuada disposición de residuos a fin de su posterior transporte.

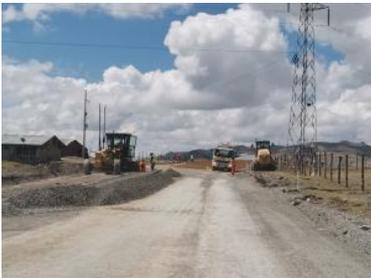
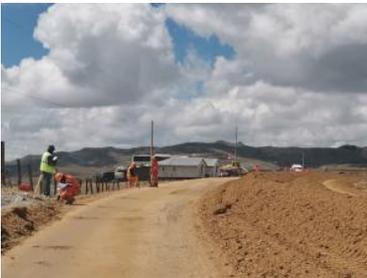
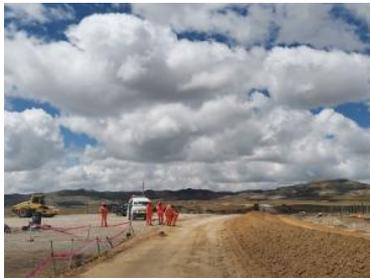
Actividades verificadas por personal Profesional, Técnico y Auxiliar del CVA y personal Técnico y Auxiliar del CSO. Se sugiere el control adecuado de los procesos constructivos por parte del CSO, a fin de garantizar la calidad y durabilidad de la obra. Así como el cumplimiento de los protocolos de seguridad y salud en el trabajo para la actividad y la adecuada disposición de residuos a fin de su posterior transporte.

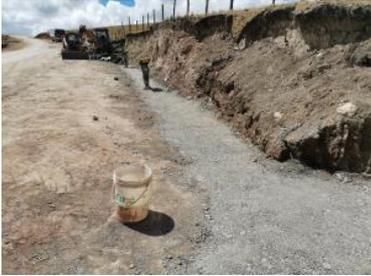
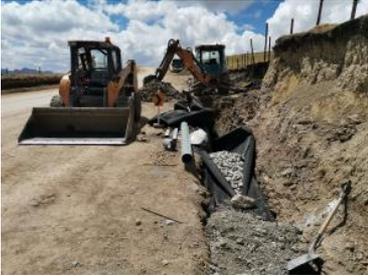
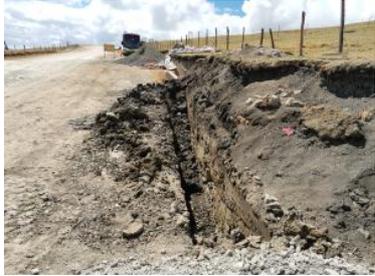
Personal aproximado verificado en campo: 1 Capataz, 2 Operario, 4 Oficial, 4 Ayudante y 2 Vigías.  
Equipos aproximados verificados en campo: 1 retroexcavadora y 1 bus para transporte de personal con sus respectivos operadores, además de equipos menores como: 1 mini cargador, 2 vibro pisón.  
Actividades verificadas por personal profesional, técnico y auxiliar del CVA y personal técnico y auxiliar del CSO. Se sugiere el control adecuado de los procesos constructivos por parte del CSO, a fin de garantizar la calidad y durabilidad de la obra. Así como el cumplimiento de los protocolos de seguridad y salud en el trabajo para las actividades en proceso y la adecuada disposición de residuos a fin de su posterior transporte.

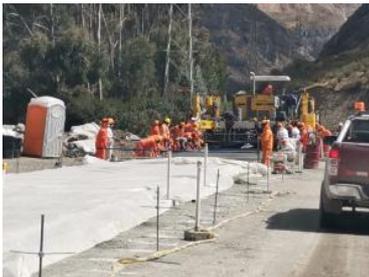
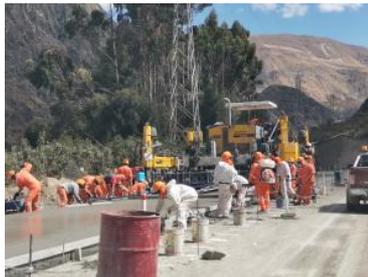
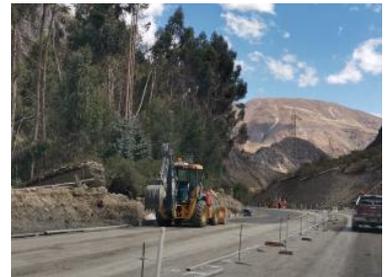
Personal aproximado verificado en campo: 1 Capataz, 14 Operario, 10 Oficial, 8 Ayudante y 2 Vigía  
 Equipos aproximados verificados en campo: 1 pavimentadora de concreto, 1 retroexcavadora, 8 volquetes con sus respectivos operadores, además de equipos menores como: 2 cortadoras de pavimentos, 1 compresora, 1 torre de iluminación, 2 vibradora de concreto, 1 alisador, entre otros  
 Actividades verificadas por personal profesional, técnico y auxiliar del CVA y del CSO. Se sugiere el control adecuado de los procesos constructivos por parte del CSO, a fin de garantizar la calidad y durabilidad de la obra. Así como el cumplimiento de los protocolos de seguridad y salud en el trabajo para la actividad y la adecuada disposición de residuos a fin de su posterior transporte.
