BITACORA ELECTRÓNICA DE OBRA

REGISTRO DE LA BITACORA Y FOTO DEL CUADERNO DE OBRA

Reporte diario Santiago de Chuco - Mollepata

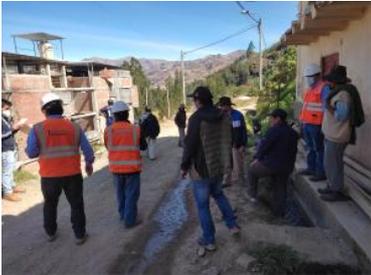
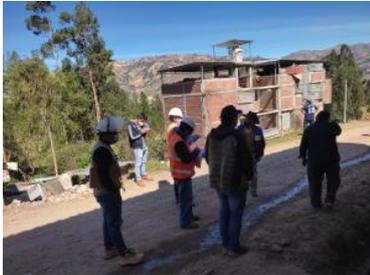
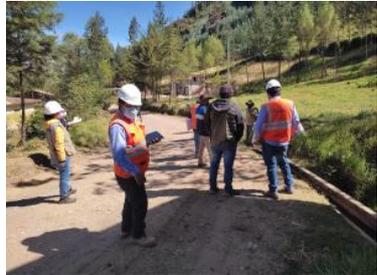
Reunión por afectaciones Cachicadan

El día de hoy 03-08-2021, se realizó una reunión entre la junta de regantes representado por el presidente de la misma, la municipalidad de Cachicadan representada por su especialista de medio ambiente, el contratista representado por sus especialistas de topografía, obras de arte y relaciones comunitaria, y la supervisión representada por el especialista de hidrología, asistentes de obras de arte y liberación de predios. La reunión tuvo lugar a partir del km 17 donde empieza la afectación del canal de regadío y pases de agua a pobladores las cuales se ubican en medio de la vía, la afectación del canal se registra intermitente hasta el Km 14+600 aproximadamente. Además, durante la reunión se reclamaron por la ubicación de alcantarillas en dicho tramo que posiblemente afectarían los terrenos de algunos pobladores.

Con respecto al canal representantes del contratista evaluarán la situación para la reubicación del mismo teniendo en cuenta que si se anulan algunas alcantarillas, el canal deberá aumentar sus dimensiones. Asimismo, contratista solicitó que se formalice los pedidos por parte de la comunidad mediante carta dirigida a ellos y supervisión.

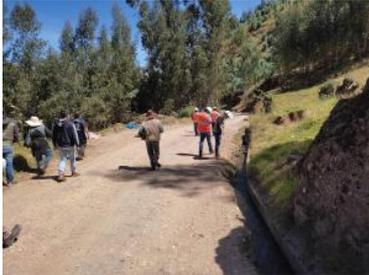
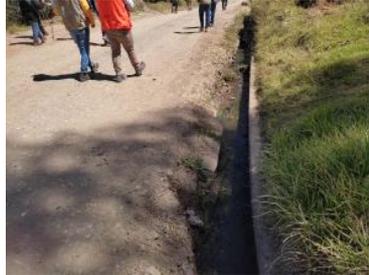
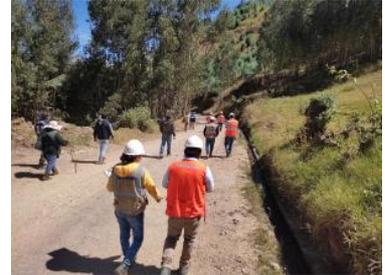
Actividades:
 Reunión por afectaciones Cachicadan

El día de hoy 03-08-2021, se realizó una reunión entre la junta de regantes representado por el presidente de la misma, la municipalidad de Cachicadan representada por su especialista de medio ambiente, el contratista representado por sus especialistas de topografía, obras de arte y relaciones comunitaria, y la supervisión representada por el especialista de hidrología, asistentes de obras de arte y liberación de predios. La reunión tuvo lugar a partir del km 17 donde empieza la afectación del canal de regadío y pases de agua a pobladores las cuales se ubican en medio de la vía, la afectación del canal se registra intermitente hasta el Km 14+600 aproximadamente. Además, durante la reunión se reclamaron por la ubicación de alcantarillas en dicho tramo que posiblemente afectarían los terrenos de algunos pobladores. Con respecto al canal representantes del contratista evaluarán la situación para la reubicación del mismo teniendo en cuenta que si se anulan algunas alcantarillas, el canal deberá aumentar sus dimensiones. Asimismo, contratista solicitó que se formalice los pedidos por parte de la comunidad mediante carta dirigida a ellos y supervisión.
