## BITACORA ELECTRÓNICA DE OBRA

<b>Confirma Bitacora:</b> Si	<b>Nro Informe:</b> 175	<b>Fecha Informe:</b> 05-08-2021	<b>Nombre De La Obra:</b> Carretera Oyon - Ambo, Tramo I: Oyon - Desvío Cerro de Pasco	<b>Personal Encargado:</b> LUZMILA GUERRA MOTTA
---------------------------------	----------------------------	-------------------------------------	---	--

MEJORAMIENTO DE LA CARRETERA OYON - AMBO TRAMO 1: OYON DV. CERRO DE PASCO

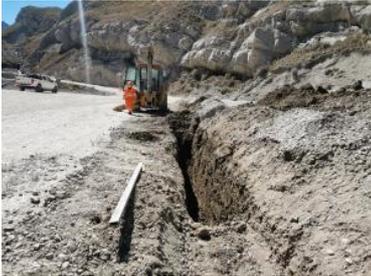
**Foto1:**

Personal aproximado verificado en campo: 1 Capataz, 1 Operario, 2 Ayudante y 2 Vigía  
Equipos aproximados verificados en campo: 1 retro excavadora con operador.  
Actividades verificadas por personal profesional, técnico y auxiliar del CVA y personal técnico y auxiliar del CSO. Se sugiere el control adecuado de los procesos constructivos por parte del CSO, a fin de garantizar la calidad y durabilidad de la obra. Así como el cumplimiento de los protocolos de seguridad y salud en el trabajo para la actividad y la adecuada disposición de residuos a fin de su posterior transporte.

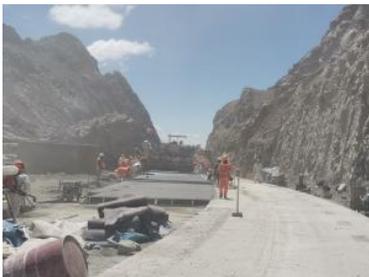
**Foto1:**

Progresiva: km 167+500 al km 167+720 aproximadamente

Personal aproximado verificado en campo: 1 Capataz, 14 Operario, 8 Oficial, 6 Ayudante y 3 Vigía. Además de un equipo de Control de Calidad y Topografía conformado por 1 Técnico de Laboratorio, 1 Topógrafo y 5 Ayudantes  
 Equipos aproximados verificados en campo: 1 pavimentadora de concreto, 1 retroexcavadora, 10 volquetes con sus respectivos operadores, además de equipos menores como: 3 cortadoras de pavimentos, 1 compresora, 1 torre de iluminación, 1 vibradora de concreto eléctrica, 1 generador eléctrico, entre otras.  
 Actividades verificadas por personal profesional, técnico y auxiliar del CVA y r del CSO. Se sugiere el control adecuado de los procesos constructivos por parte del CSO, a fin de garantizar la calidad y durabilidad de la obra. Así como el cumplimiento de los protocolos de seguridad y salud en el trabajo para la actividad y la adecuada disposición de residuos a fin de su posterior transporte.

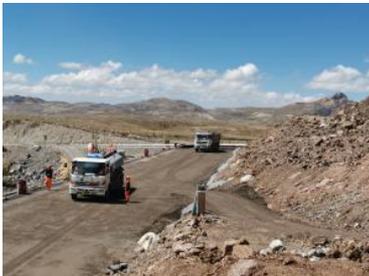
**Foto1:**

Progresiva: km 168+560 – DME N° 9

Personal aproximado verificado en campo: 1 Capataz, 8 Operario, 6 Oficial, 4 Ayudante y 2 Vigía  
 Equipos aproximados verificados en campo: 1 Motoniveladora, 2 Rodillo, 1 Camión Cisterna de agua, 1 Excavadora sobre oruga y 2 volquetes con sus respectivos operadores, además de 1 minicargador, 2 vibro pisón y 1 torre de iluminación.  
 Se aprecia que se vienen realizando actividades relacionadas a construcción de muro tipo Terramesh en el DME.  
 Se toma conocimiento que el material de relleno y la piedra para construcción de gaviones provienen de la cantera ubicada en el sector denominado Abra en el km 167+500 aproximadamente.  
 Actividades verificadas por personal profesional, técnico y auxiliar del CVA y del CSO. Se sugiere el control adecuado de los procesos constructivos por parte del CSO, a fin de garantizar la calidad y durabilidad de la obra. Así como el cumplimiento de los protocolos de seguridad y salud en el trabajo para la actividad y la adecuada disposición de residuos a fin de su posterior transporte.

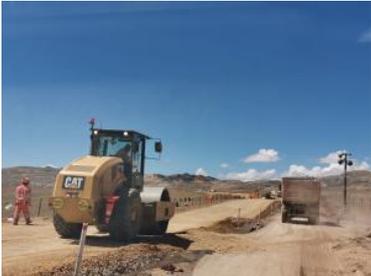
Foto1:

Progresiva: km 170+830 al km 171+800

Personal aproximado verificado en campo: 2 Capataz, 4 Operario, 4 Oficial, 4 Ayudante y 6 Vigía. Además de un grupo de Control de Calidad conformado por 1 Técnico de Laboratorio y 1 Ayudantes y dos grupos de Topografía conformado por 1 Topógrafo y 4 Ayudantes cada uno.

Equipos aproximados verificados en campo: 4 Motoniveladora, 4 Rodillo, 3 Excavadora sobre oruga, 1 Camión Cisterna de agua y 4 Volquetes con sus respectivos operadores

Actividades verificadas por personal Profesional, Técnico y Auxiliar del CVA y por personal Técnico y Auxiliar del CSO. Se sugiere el control adecuado de los procesos constructivos por parte del CSO, a fin de garantizar la calidad y durabilidad de la obra. Así como el cumplimiento de los protocolos de seguridad y salud en el trabajo para la actividad y la adecuada disposición de residuos a fin de su posterior transporte.

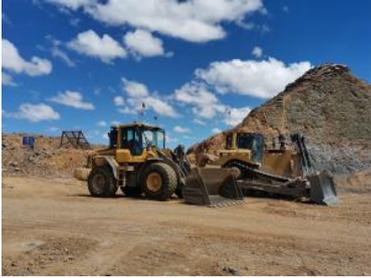
Foto1:

Progresiva: km 170+830 al km 171+800

Personal aproximado verificado en campo: 1 Capataz y 2 Controladores  
Equipos aproximados verificados en campo: 2 Cargador Frontal y 1 tractor sobre oruga con sus respectivos operadores. Además de equipos menores como 2 torres de iluminación y 3 zaranda estática.  
Se sugiere continuar con el cumplimiento de los protocolos de seguridad y salud en el trabajo para la actividad a fin de evitar incidentes y/o accidentes, así como la adecuada disposición de residuos a fin de su posterior transporte de manera tal de evitar posible contaminación ambiental.
