# BITACORA ELECTRÓNICA DE OBRA

**Confir ma Bitaco ra:** Si  
**Nro Inform e:** 176  
**Fecha Informe:** 06-08-2021  
**Nombre De La Obra:** Carretera Oyon - Ambo, Tramo I: Oyon - Desvío Cerro de Pasco  
**Personal Encargado:** LUZMILA GUERRA MOTTA

**MEJORAMIENTO DE LA CARRETERA OYON - AMBO TRAMO 1: OYON DV. CERRO DE PASCO**

## Panel Fotográfico de la Bitacora de Obras

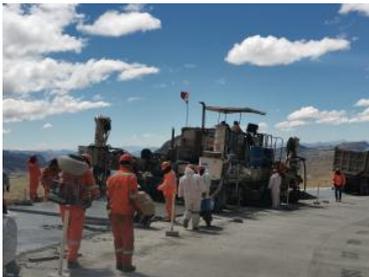
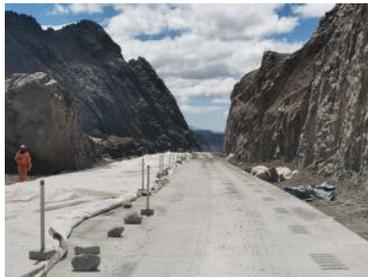
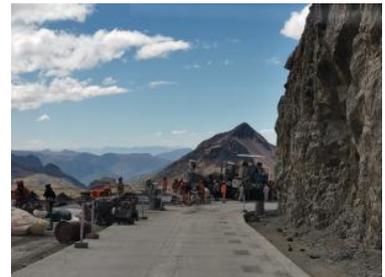
Personal aproximado verificado en campo: 1 Capataz, 14 Operario, 8 Oficial, 6 Ayudante y 3 Vigía  
 Equipos aproximados verificados en campo: 1 pavimentadora de concreto, 1 retroexcavadora, 10 volquetes con sus respectivos operadores, además de equipos menores como: 3 cortadoras de pavimentos, 1 compresora, 1 torre de iluminación, 1 vibradora de concreto eléctrica, 1 generador eléctrico, entre otras.  
 Actividades verificadas por personal Profesional, Técnico y Auxiliar del CVA y personal Técnico y Auxiliar del CSO. Se sugiere el control adecuado de los procesos constructivos por parte del CSO, a fin de garantizar la calidad y durabilidad de la obra. Así como el cumplimiento de los protocolos de seguridad y salud en el trabajo para la actividad y la adecuada disposición de residuos a fin de su posterior transporte.

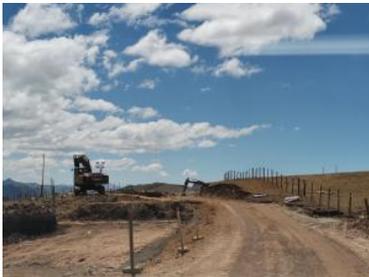
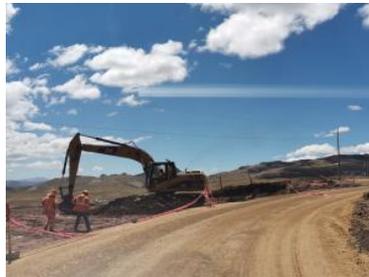
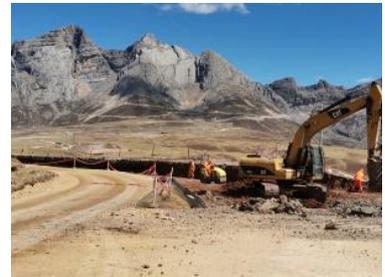
Personal aproximado verificado en campo: 1 Capataz, 1 Operario, 1 Oficial, 2 Ayudante y 1 Vigía.  
Equipos aproximados verificados en campo: 1 Rodillo tipo bermero, 1 Excavadora sobre oruga, 1 Camión Cisterna de agua y 4 Volquetes con sus respectivos operadores  
Actividades verificadas por personal profesional, técnico y auxiliar del CVA y del CSO. Se sugiere el control adecuado de los procesos constructivos por parte del CSO, a fin de garantizar la calidad y durabilidad de la obra. Así como el cumplimiento de los protocolos de seguridad y salud en el trabajo para la actividad y la adecuada disposición de residuos a fin de su posterior transporte y evitar riesgos de contaminación ambiental.

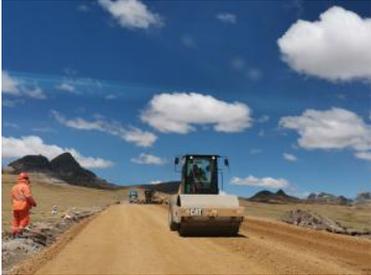
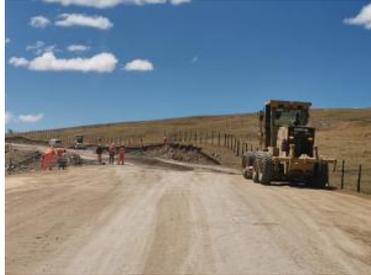
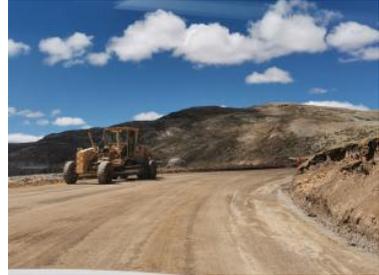
**CDescripcion** \_\_\_\_\_:  
Personal aproximado verificado en campo: 2 Capataz, 2 Operario, 2 Oficial, 4 Ayudante y 4 Vigía  
Equipos aproximados verificados en campo: 3 Motoniveladora, 3 Rodillo, 4 Volquetes y 1 Camión Cisterna con sus respectivos operadores  
Actividades verificadas por personal profesional, técnico y auxiliar del CVA y personal técnico y auxiliar del CSO.  
Actividades verificadas por personal profesional, técnico y auxiliar del CVA y del CSO. Se sugiere el control adecuado de los procesos constructivos por parte del CSO, a fin de garantizar la calidad y durabilidad de la obra. Así como el cumplimiento de los protocolos de seguridad y salud en el trabajo para la actividad y la adecuada disposición de residuos a fin de su posterior transporte y evitar riesgos de contaminación ambiental.

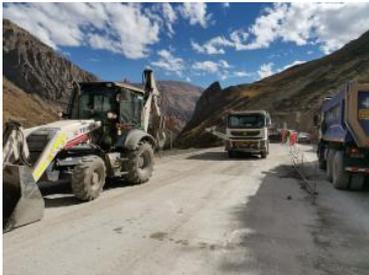
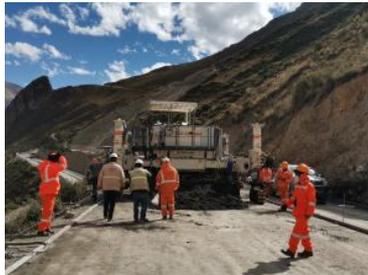
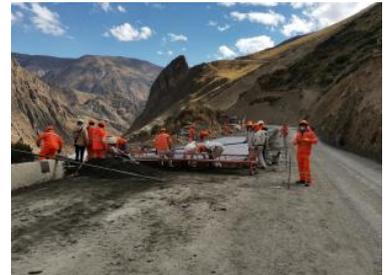
Personal aproximado verificado en campo: 1 Capataz, 5 Operario, 8 Oficial, 11 Ayudante y 2 Vigía Además de un grupo de Control de Calidad un grupo de Topografía conformado por 1 Técnico de Laboratorio 1 Topógrafo y 5 Ayudantes  
 Equipos aproximados verificados en campo: 1 pavimentadora de concreto (con 7 operadores), 1 retroexcavadora, 8 volquetes con sus respectivos operadores, además de equipos menores como: 3 cortadoras de pavimentos, 3 peine, 1 vibradora de concreto, 3 alisador (mufle), entre otros  
 Actividades verificadas por personal profesional, técnico y auxiliar del CVA y del CSO. Se sugiere el control adecuado de los procesos constructivos por parte del CSO, a fin de garantizar la calidad y durabilidad de la obra. Así como el cumplimiento de los protocolos de seguridad y salud en el trabajo para la actividad y la adecuada disposición de residuos a fin de su posterior transporte y evitar riesgos de contaminación ambiental.

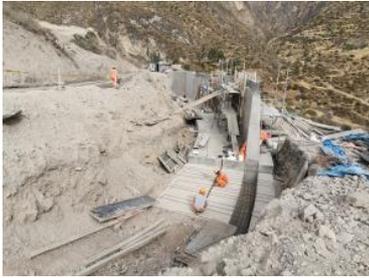
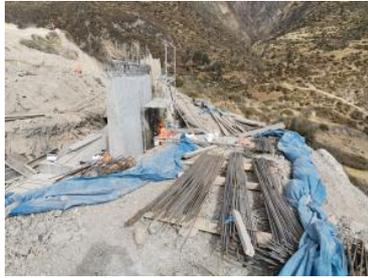
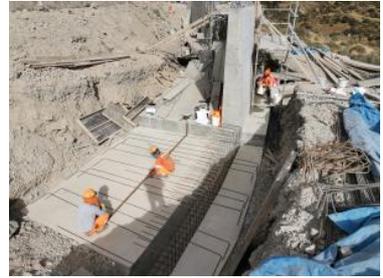
Actividades verificadas por personal profesional, técnico y auxiliar del CVA y personal técnico y auxiliar del CSO, a fin de garantizar la calidad y durabilidad de la obra. Así como el cumplimiento de los protocolos de seguridad y salud en el trabajo para las actividades en proceso y la adecuada disposición de residuos a fin de su posterior transporte y evitar riesgos de contaminación ambiental.
