## BITACORA ELECTRÓNICA DE OBRA

Confirma Bitacora: Si  
Nro Informe: 179  
Fecha Informe: 10-08-2021  
Nombre De La Obra: Carretera Oyon - Ambo, Tramo I: Oyon - Desvío Cerro de Pasco  
Personal Encargado: LUZMILA GUERRA MOTTA

MEJORAMIENTO DE LA CARRETERA OYON - AMBO TRAMO 1: OYON DV. CERRO DE PASCO

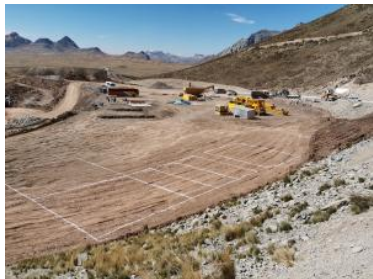
**PERÚ****Ministerio  
de Transportes  
y Comunicaciones****MINISTERIO DE TRANSPORTES Y COMUNICACIONES****Panel Fotográfico de la Bitacora de Obras****Personal Encargado:****LUZMILA GUERRA  
MOTTA****Nivel:****No Aplica****Fecha De Fotografia:****10-08-2021****Actividades:****OBRAS COMPLEMENTARIAS  
Instalación de Planta de Concreto****Progresiva: km 168+500****CDescripcion\_\_\_\_\_:****Personal aproximado verificado en campo: 1 Operario y 2 Oficial.****Equipos aproximados verificados en campo: ninguno****Se vienen realizando actividades relacionadas a construcción de losas de concreto donde se ubicarán los diferentes componentes de la planta de concreto.****Se sugiere el cumplimiento de los protocolos de seguridad y salud en el trabajo para la actividad y la adecuada disposición de residuos a fin de su posterior transporte.****Foto1:**
