BITACORA ELECTRÓNICA DE OBRA

Confirma Bitacora: Si
Nro Informe: 180
Fecha Informe: 11-08-2021
Nombre De La Obra: Carretera Oyon - Ambo, Tramo I: Oyon - Desvío Cerro de Pasco
Personal Encargado: LUZMILA GUERRA MOTTA

Asunto: MEJORAMIENTO DE LA CARRETERA OYON - AMBO TRAMO 1: OYON DV. CERRO DE PASCO

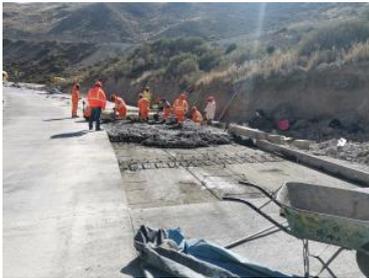
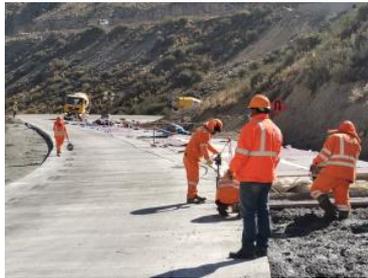
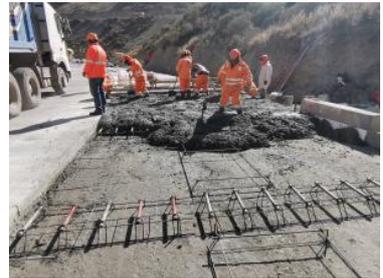
Actividades verificadas por personal Profesional, Técnico y Auxiliar del CVA y personal Técnico y Auxiliar del CSO. Se sugiere el control adecuado de los procesos constructivos por parte del CSO, a fin de garantizar la calidad y durabilidad de la obra. Así como el cumplimiento de los protocolos de seguridad y salud en el trabajo y la adecuada disposición de residuos a fin de su posterior transporte, de forma tal de evitar riesgos de incidentes y/o accidentes en obra y/o posible afectación medio Ambiental.

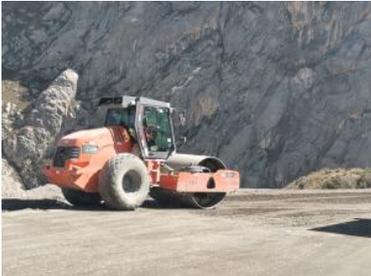
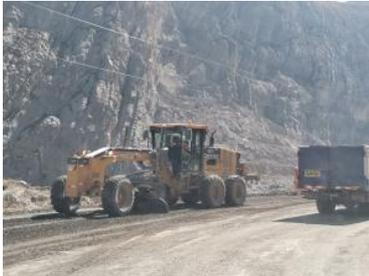
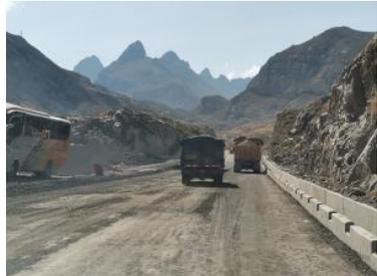
Progresiva: km 152+560 al km 152+900

Personal aproximado verificado en campo: 1 Capataz, 1 Operario, 1 Oficial, 2 Ayudante y 2 Vigía. Además de un equipo de Topografía conformado por 1 Topógrafo y 4 Ayudantes.

Equipos aproximados verificados en campo: 1 Motoniveladora, 1 Rodillo, 1 Camión Cisterna de Agua y 4 Volquetes con sus respectivos operadores.

Actividades verificadas por personal Profesional, Técnico y Auxiliar del CVA y personal Técnico y Auxiliar del CSO. Se sugiere el control adecuado de los procesos constructivos por parte del CSO, a fin de garantizar la calidad y durabilidad de la obra. Así como el cumplimiento de los protocolos de seguridad y salud en el trabajo y la adecuada disposición de residuos a fin de su posterior transporte, de forma tal de evitar riesgos de incidentes y/o accidentes en obra y/o posible afectación medio Ambiental.

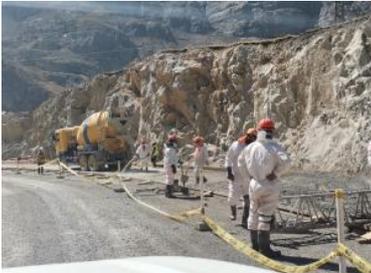
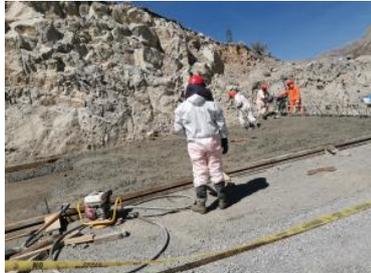
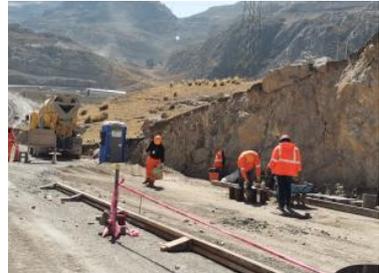
Progresiva: km 161+160 al km 161+250

CDescripcion _____:
Personal aproximado verificado en campo: 1 Capataz, 4 Operario, 4 Oficial, 2 Ayudante y 2 Vigía
Equipos aproximados verificados en campo: 2 Camión Mixer con sus respectivos operadores. Además de equipos menores como 1 torre de iluminación, 1 cortadora de pavimentos, 1 Regla vibratoria y 1 vibradora de Concreto.
Actividades verificadas por personal Profesional, Técnico y Auxiliar del CVA y personal Técnico y Auxiliar del CSO. Se sugiere el control adecuado de los procesos constructivos por parte del CSO, a fin de garantizar la calidad y durabilidad de la obra. Así como el cumplimiento de los protocolos de seguridad y salud en el trabajo y la adecuada disposición de residuos a fin de su posterior transporte, de tal forma de evitar riesgos de incidentes y/o accidentes en obra y/o posible afectación medio Ambiental.

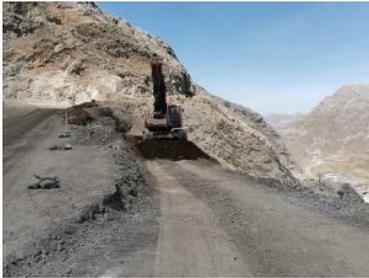
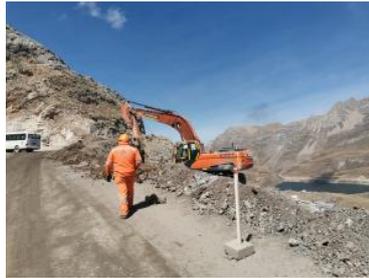
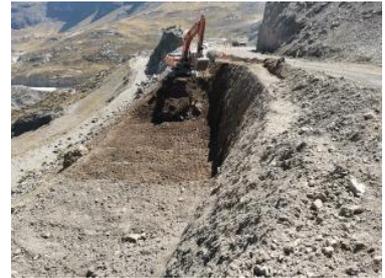
Progresiva: km 164+825 al km 164+882

Personal aproximado verificado en campo: 1 Operario y 2 Vigía
Equipos aproximados verificados en campo: 1 Excavadora Sobre Oruga y 2 Volquetes con sus respectivos operadores

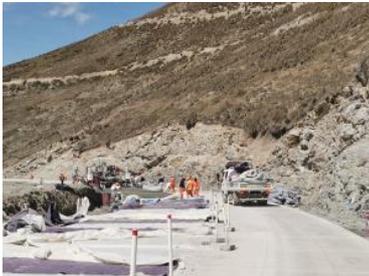
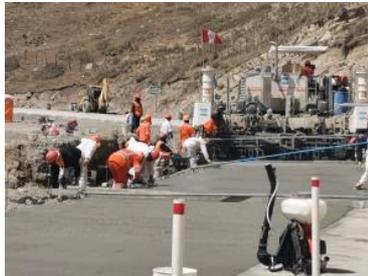
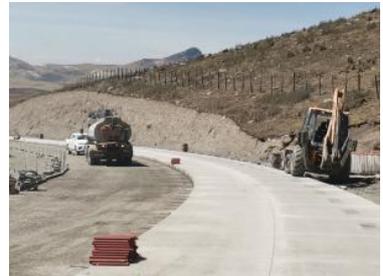
Progresiva: km 168+600 al km 168+660 aproximadamente

Personal aproximado verificado en campo: 1 Capataz, 14 Operario, 8 Oficial, 6 Ayudante y 3 Vigía. Además de un equipo de Control de Calidad y de topografía conformada por 1 Técnico de Laboratorio, 1 Topógrafo y 5 auxiliares
 Equipos aproximados verificados en campo: 1 pavimentadora de concreto, 1 retroexcavadora, 10 volquetes con sus respectivos operadores, además de equipos menores como: 3 cortadoras de pavimentos, 1 compresora, 1 torre de iluminación, 1 vibradora de concreto eléctrica, 1 generador eléctrico, entre otras.
 Actividades verificadas por personal Profesional, Técnico y Auxiliar del CVA y por personal Técnico y Auxiliar del CSO. Se sugiere el control adecuado de los procesos constructivos por parte del CSO, a fin de garantizar la calidad y durabilidad de la obra. Así como el cumplimiento de los protocolos de seguridad y salud en el trabajo y la adecuada disposición de residuos a fin de su posterior transporte, de forma tal, de evitar riesgos de incidentes y/o accidentes en obra y/o posibles afectaciones Medio Ambientales.

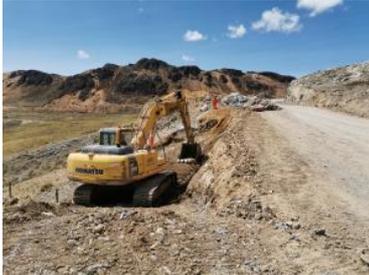
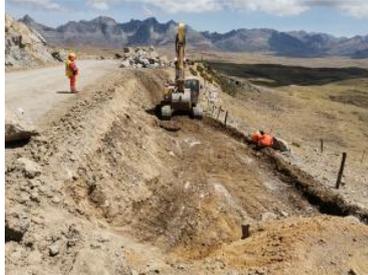
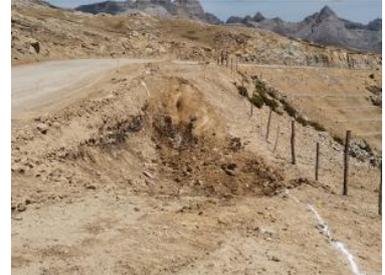
Personal aproximado verificado en campo: 1 Capataz, 1 Oficial, 1 Ayudante y 2 Vigía. Además de un equipo de Topografía conformado por 1 Topógrafo y 4 Ayudantes.
Equipos aproximados verificados en campo: 1 Excavadora Sobre Oruga con operador
Actividades verificadas por personal Profesional, Técnico y Auxiliar del CVA y por personal Técnico y Auxiliar del CSO. Se sugiere el control adecuado de los procesos constructivos por parte del CSO, a fin de garantizar la calidad y durabilidad de la obra. Así como el cumplimiento de los protocolos de seguridad y salud en el trabajo y la adecuada disposición de residuos a fin de su posterior transporte y evitar riesgos de contaminación ambiental.

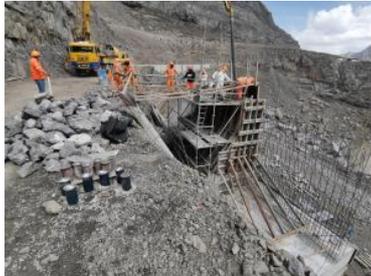
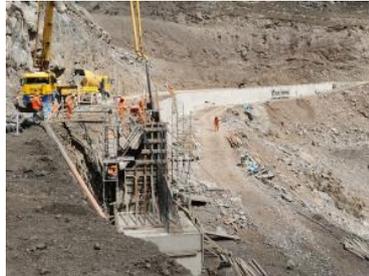
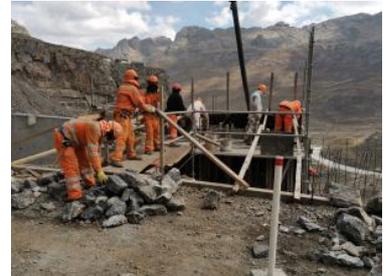
Actividades verificadas por personal Profesional, Técnico y Auxiliar del CVA y por personal Técnico y Auxiliar del CSO. Se sugiere el control adecuado de los procesos constructivos por parte del CSO, a fin de garantizar la calidad y durabilidad de la obra. Así como el cumplimiento de los protocolos de seguridad y salud en el trabajo y la adecuada disposición de residuos a fin de su posterior transporte y evitar riesgos de contaminación ambiental.

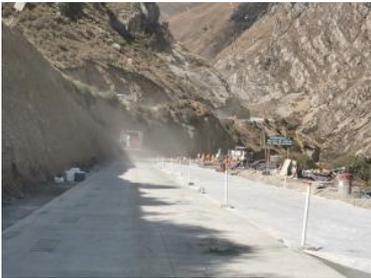
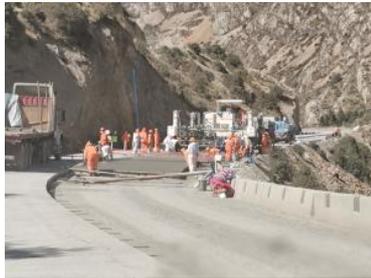
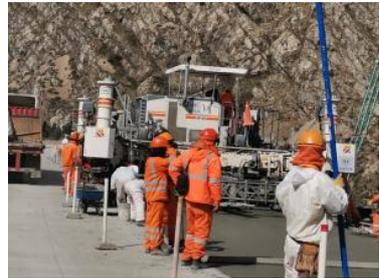
Personal aproximado verificado en campo: 1 Capataz, 5 Operario, 8 Oficial, 11 Ayudante y 2 Vigía Además de un grupo de Control de Calidad un grupo de Topografía conformado por 1 Técnico de Laboratorio 1 Topógrafo y 5 Ayudantes
 Equipos aproximados verificados en campo: 1 pavimentadora de concreto (con 7 operadores), 1 retroexcavadora, 8 volquetes con sus respectivos operadores, además de equipos menores como: 3 cortadoras de pavimentos, 3 peine, 1 vibradora de concreto, 3 alisador (mufle), entre otros
 Actividades verificadas por personal Profesional, Técnico y Auxiliar del CVA y por personal Técnico y Auxiliar del CSO. Se sugiere el control adecuado de los procesos constructivos por parte del CSO, a fin de garantizar la calidad y durabilidad de la obra. Así como el cumplimiento de los protocolos de seguridad y salud en el trabajo para la actividad y la adecuada disposición de residuos a fin de su posterior transporte y evitar riesgos de contaminación ambiental.
