# BITACORA ELECTRÓNICA DE OBRA

**Confirma Bitacora:** Si  
**Nro Informe:** 183  
**Fecha Informe:** 16-08-2021  
**Nombre De La Obra:** Carretera Oyon - Ambo, Tramo I: Oyon - Desvío Cerro de Pasco  
**Personal Encargado:** LUZMILA GUERRA MOTTA

MEJORAMIENTO DE LA CARRETERA OYON - AMBO TRAMO 1: OYON DV. CERRO DE PASCO

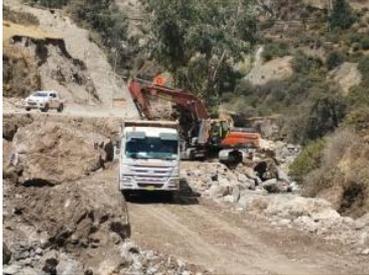
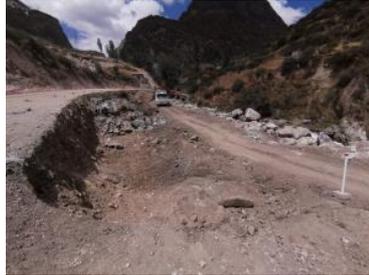
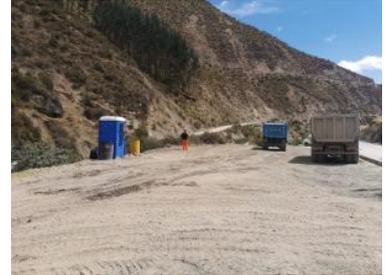
Personal aproximado verificado en campo: 1 Capataz, 1 Operario y 2 Vigía  
Equipos aproximados verificados en campo: 1 excavadora sobre oruga y 4 Volquetes con sus respectivos operadores  
Actividades verificadas por personal Profesional, Técnico y Auxiliar del CVA y personal Técnico y Auxiliar del CSO. Se sugiere el control adecuado de los procesos constructivos por parte del CSO, a fin de garantizar la calidad y durabilidad de la obra. Así como el cumplimiento de los protocolos de seguridad y salud en el trabajo y la adecuada disposición de residuos a fin de su posterior transporte, de forma tal de evitar riesgos de incidentes y/o accidentes en obra y/o posible afectación medio Ambiental.

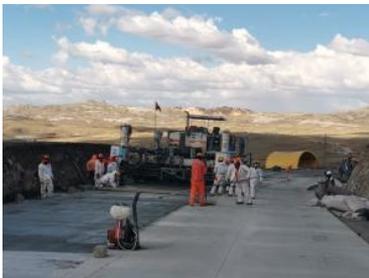
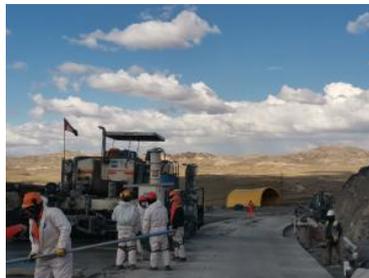
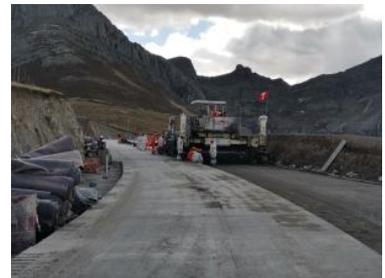
Personal aproximado verificado en campo: 1 Capataz, 14 Operario, 8 Oficial, 6 Ayudante y 3 Vigía. Además de un equipo de Control de Calidad y de topografía conformada por 1 Técnico de Laboratorio, 1 Topógrafo y 5 auxiliares  
 Equipos aproximados verificados en campo: 1 pavimentadora de concreto, 1 retroexcavadora, 10 volquetes con sus respectivos operadores, además de equipos menores como: 3 cortadoras de pavimentos, 1 compresora, 1 torre de iluminación, 1 vibradora de concreto eléctrica, 1 generador eléctrico, entre otras.  
 Actividades verificadas por personal Profesional, Técnico y Auxiliar del CVA y por personal Técnico y Auxiliar del CSO. Se sugiere el control adecuado de los procesos constructivos por parte del CSO, a fin de garantizar la calidad y durabilidad de la obra. Así como el cumplimiento de los protocolos de seguridad y salud en el trabajo y la adecuada disposición de residuos a fin de su posterior transporte, de forma tal, de evitar riesgos de incidentes y/o accidentes en obra y/o posibles afectaciones Medio Ambientales.

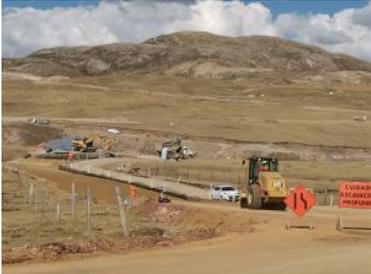
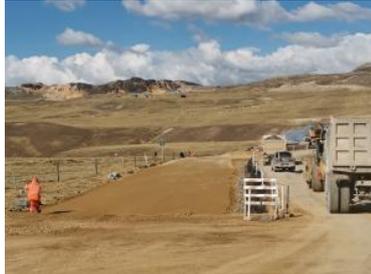
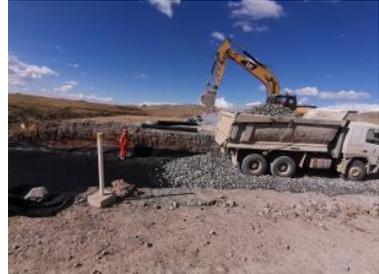
Actividades verificadas por personal Profesional, Técnico y Auxiliar del CVA y personal Técnico y Auxiliar del CSO. Se sugiere el control adecuado de los procesos constructivos por parte del CSO, a fin de garantizar la calidad y durabilidad de la obra. Así como el cumplimiento de los protocolos de seguridad y salud en el trabajo y la adecuada disposición de residuos a fin de su posterior transporte, de forma tal de evitar riesgos de incidentes y/o accidentes en obra y/o posible afectación medio Ambiental.

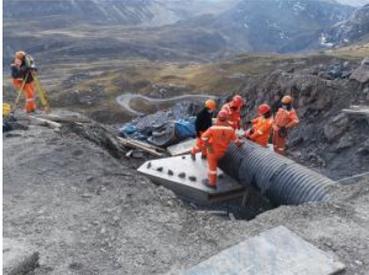
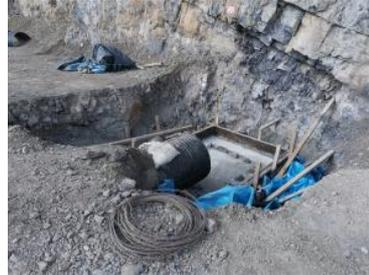
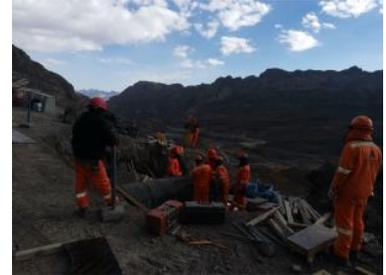
Actividades verificadas por personal Profesional, Técnico y Auxiliar del CVA y personal Técnico y Auxiliar del CSO. Se sugiere el control adecuado de los procesos constructivos por parte del CSO, a fin de garantizar la calidad y durabilidad de la obra. Así como el cumplimiento de los protocolos de seguridad y salud en el trabajo para la actividad y la adecuada disposición de residuos a fin de su posterior transporte, de forma tal, de evitar riesgos de incidentes y/o accidentes en obra y/o posibles afectaciones Medio Ambientales.

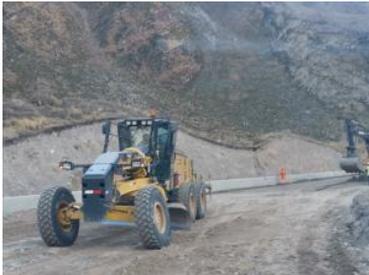
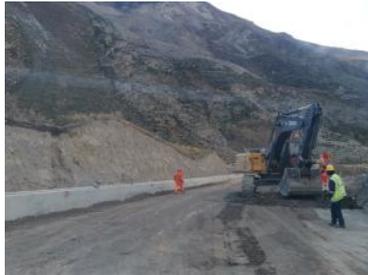
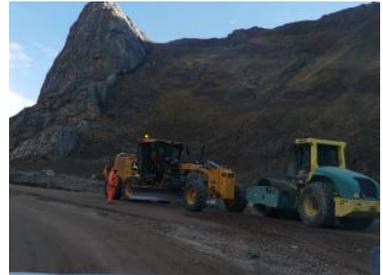
Personal aproximado verificado en campo: 2 Capataz, 2 Operario, 2 Oficial, 2 Ayudante y 2 Vigía  
 9 Equipos aproximados verificados en campo: 2 Motoniveladora, 2 Rodillo, 4 Volquetes, 1 Excavadora sobre oruga y 1 Camión Cisterna con sus respectivos operadores  
 Actividades verificadas por personal profesional, técnico y auxiliar del CVA y personal técnico y auxiliar del CSO.  
 Actividades verificadas por personal Profesional, Técnico y Auxiliar del CVA y personal Técnico y Auxiliar del CSO. Se sugiere el control adecuado de los procesos constructivos por parte del CSO, a fin de garantizar la calidad y durabilidad de la obra. Así como el cumplimiento de los protocolos de seguridad y salud en el trabajo y la adecuada disposición de residuos a fin de su posterior transporte, de forma tal, de evitar riesgos de incidentes y/o accidentes en obra y/o posibles afectaciones Medio Ambientales.
