## **BITACORA ELECTRÓNICA DE OBRA**

### **REGISTRO DE LA BITACORA Y FOTO DEL CUADERNO DE OBRA**

| Si | 060-<br>2021 | 18-08-2021 | REHABILITACION Y<br>MEJORAMIENTO DE LA<br>CARRETERA PALLASCA -<br>M O L L E P A T A -<br>MOLLEBAMBA - SANTIAGO<br>DE CHUCO EMPALME RUTA<br>NO 10, TRAMO SANTIAGO<br>DE CHUCO - MOLLEPATA | VILCHEZ ESPINOZA<br>JOHNATHAN ARTURO |

Reporte diario Santiago de chuco - Mollepata

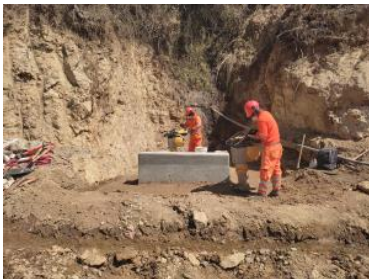
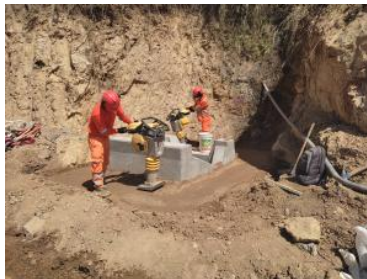
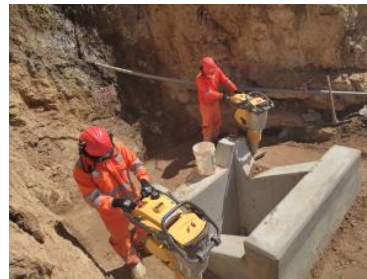
Personal de contratista y supervisión realizan pruebas de densidad

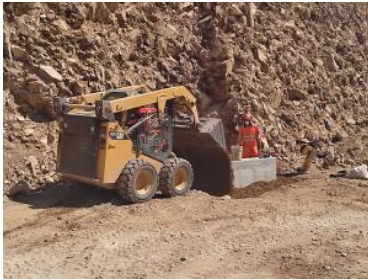
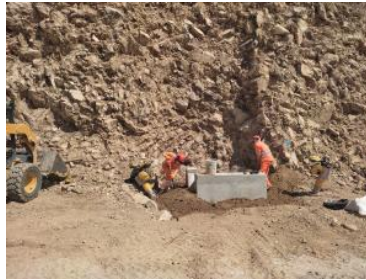
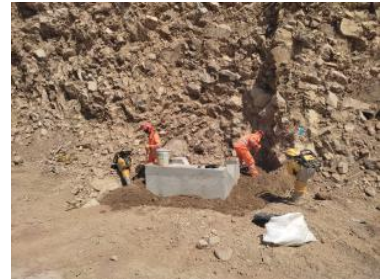
500. OBRAS DE ARTE Y DRENAJE  
502.A RELLENO PARA ESTRUCTURAS  
PROGRESIVA 6+649 LADO IZQUIERDO

Personal de contratista y supervisión realizan pruebas de densidad

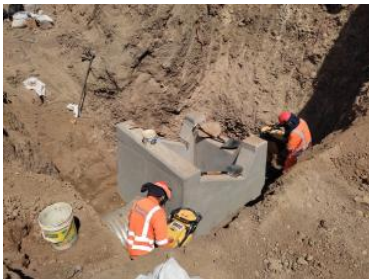
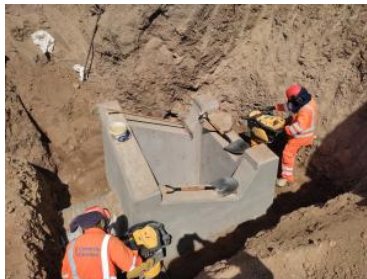
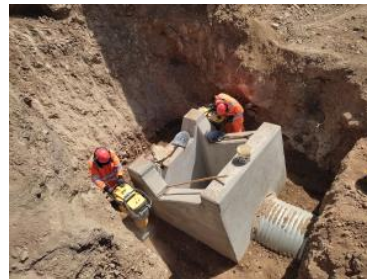
500. OBRAS DE ARTE Y DRENAJE  
502.A RELLENO PARA ESTRUCTURAS  
PROGRESIVA 6+964 LADO IZQUIERDO

Personal de contratista y supervisión realizan pruebas de densidad
